## 석면비산측정 결과보고서

◎ 공 사 명 : 경서로 2452 공장 리모델링공사에 따른 석면철거공사

◎ 위 치 : 경상북도 예천군 예천읍 경서로 2452

**GG석면연구소**

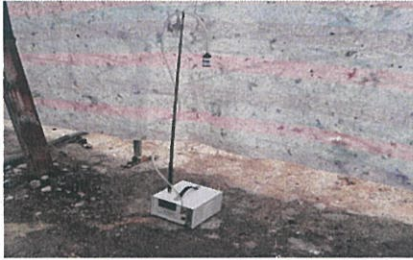
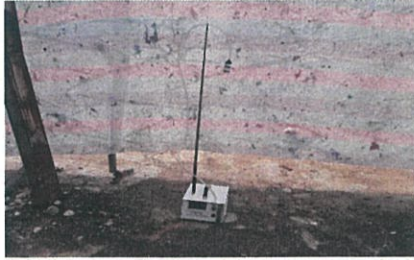
| 측정지점 | 비산측정 시작 사진 | 비산측정 종료 사진 | 비 고 |
|---|---|---|---|
| 부지경계선1 | | | |

| 측정일자 | | 2022년 03월 21일 | | | | |
|---|---|---|---|---|---|---|
| #1 | 부지경계선1 | LX40A/1ea | 10.59 | 10:03 ~ 14:03 | 0.002 | - |

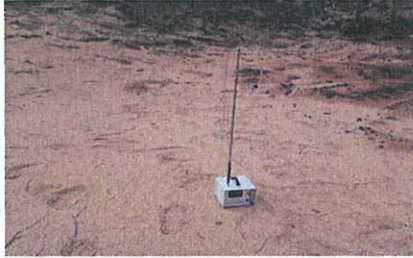
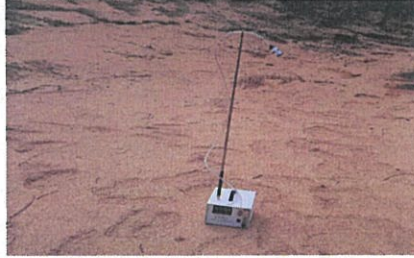
| 측정지점 | 비산측정 시작 사진 | 비산측정 종료 사진 | 비 고 |
|---|---|---|---|
| 부지경계선2 | | | |

| 측정일자 | | 2022년 03월 21일 | | | | |
|---|---|---|---|---|---|---|
| #2 | 부지경계선2 | LX40A/1ea | 10.55 | 10:05 ~ 14:05 | 0.001 | - |

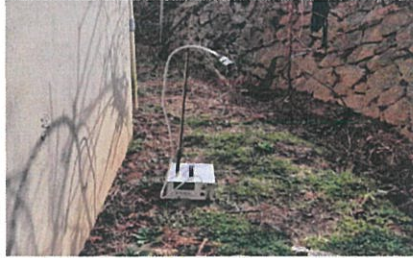
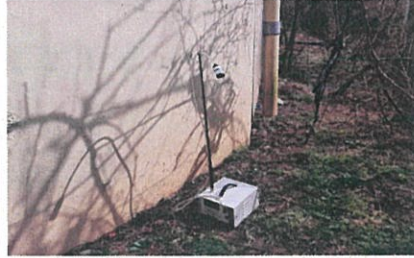
| 측정지점 | 비산측정 시작 사진 | 비산측정 종료 사진 | 비 고 |
|---|---|---|---|
| 부지경계선3 | | | |

| 측정일자 | | 2022년 03월 21일 | | | | |
|---|---|---|---|---|---|---|
| #3 | 부지경계선3 | LX40A/1ea | 10.53 | 10:08 ~ 14:08 | 0.001 | - |

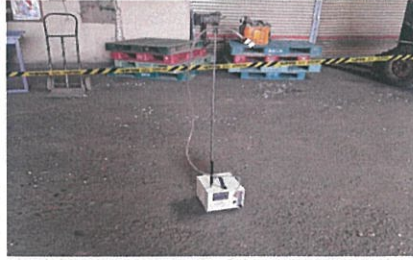
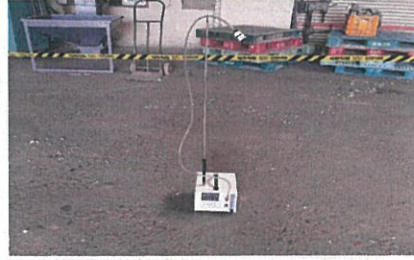
| 측정지점 | 비산측정 시작 사진 | 비산측정 종료 사진 | 비 고 |
|---|---|---|---|
| 부지경계선4 | | | |

| 측정일자 | | 2022년 03월 21일 | | | | |
|---|---|---|---|---|---|---|
| #4 | 부지경계선4 | LX40A/1ea | 10.64 | 10:11 ~ 14:11 | 0.001 | - |

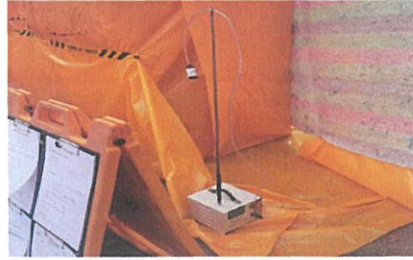
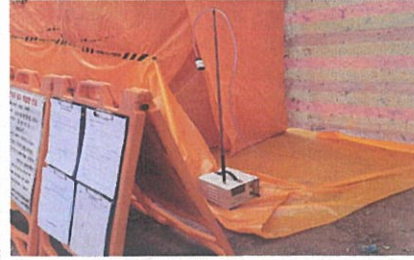
| 측정지점 | 비산측정 시작 사진 | 비산측정 종료 사진 | 비 고 |
|---|---|---|---|
| 위생설비입구 | | | |

| 측정일자 | | 2022년 03월 21일 | | | | |
|---|---|---|---|---|---|---|
| #5 | 위생설비입구 | LX40A/1ea | 10.89 | 10:30 ~ 11:13 | 0.001 | - |

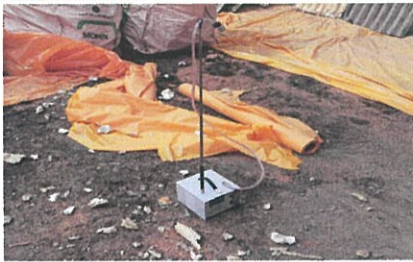
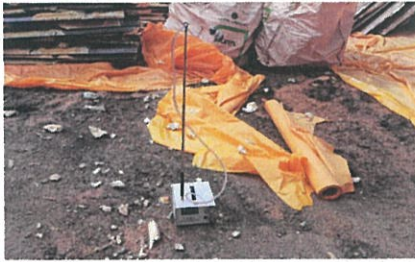
| 측정지점 | 비산측정 시작 사진 | 비산측정 종료 사진 | 비 고 |
|---|---|---|---|
| 폐기물반출구 | | | |

| 측정일자 | | 2022년 03월 21일 | | | | |
|---|---|---|---|---|---|---|
| #6 | 폐기물반출구 | LX40A/1ea | 10.63 | 13:10 ~ 13:53 | 0.002 | - |

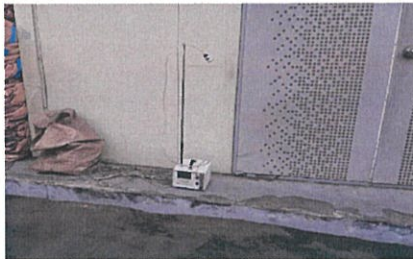
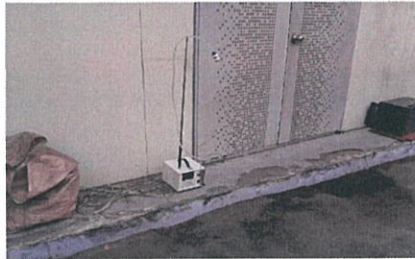
| 측정지점 | 비산측정 시작 사진 | 비산측정 종료 사진 | 비 고 |
|---|---|---|---|
| 작업장 주변 | | | |

| 측정일자 | | 2022년 03월 21일 | | | | |
|---|---|---|---|---|---|---|
| #7 | 작업장 주변 | LX40A/1ea | 10.83 | 11:10 ~ 13:10 | 0.001 | - |
