## 석면비산측정 결과보고서

◎ 공 사 명 : 경서로 2452 공장 리모델링공사에 따른 석면철거공사

◎ 위 치 : 경상북도 예천군 예천읍 경서로 2452

**GG석면연구소**

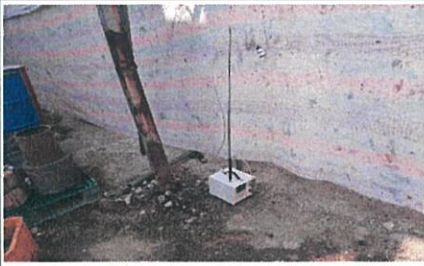
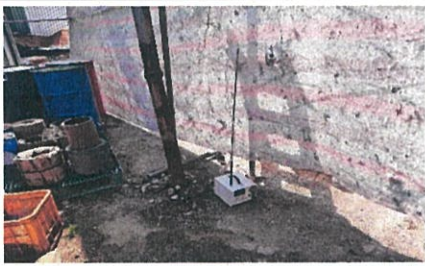
| 측정지점 | 비산측정 시작 사진 | 비산측정 종료 사진 | 비 고 |
|---|---|---|---|
| 부지경계선1 | | | |

| 측정일자 | | 2022년 03월 22일 | | | | |
|---|---|---|---|---|---|---|
| #1 | 부지경계선1 | LX40A/1ea | 10.41 | 9:50 ~ 13:50 | 0.001 | - |

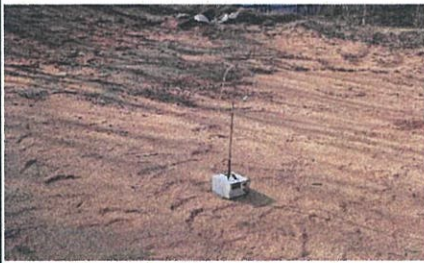
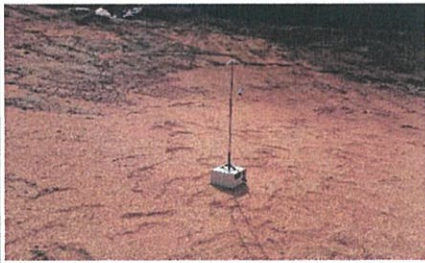
| 측정지점 | 비산측정 시작 사진 | 비산측정 종료 사진 | 비 고 |
|---|---|---|---|
| 부지경계선2 | | | |

| 측정일자 | | 2022년 03월 22일 | | | | |
|---|---|---|---|---|---|---|
| #2 | 부지경계선2 | LX40A/1ea | 10.56 | 9:53 ~ 13:53 | 0.002 | - |

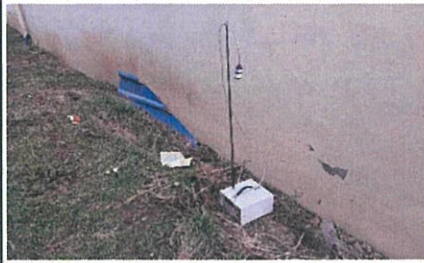
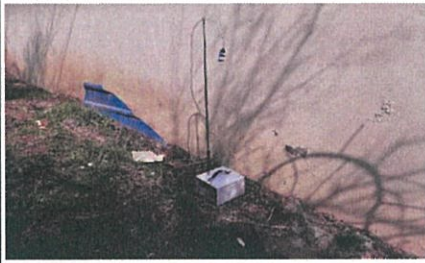
| 측정지점 | 비산측정 시작 사진 | 비산측정 종료 사진 | 비 고 |
|---|---|---|---|
| 부지경계선3 | | | |

| 측정일자 | | 2022년 03월 22일 | | | | |
|---|---|---|---|---|---|---|
| #3 | 부지경계선3 | LX40A/1ea | 10.53 | 9:56 ~ 13:56 | 0.002 | - |

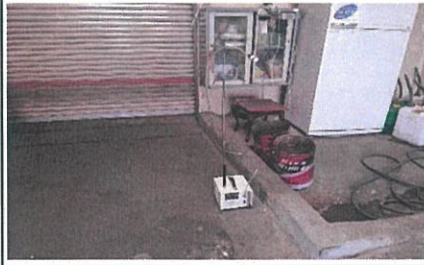
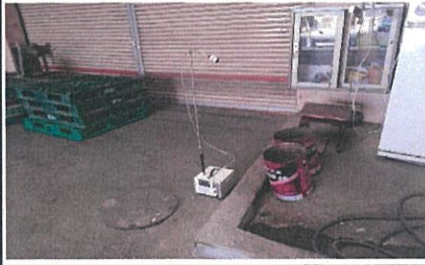
| 측정지점 | 비산측정 시작 사진 | 비산측정 종료 사진 | 비 고 |
|---|---|---|---|
| 부지경계선4 | | | |

| 측정일자 | | 2022년 03월 22일 | | | | |
|---|---|---|---|---|---|---|
| #4 | 부지경계선4 | LX40A/1ea | 10.46 | 10:00 ~ 14:00 | 0.001 | - |

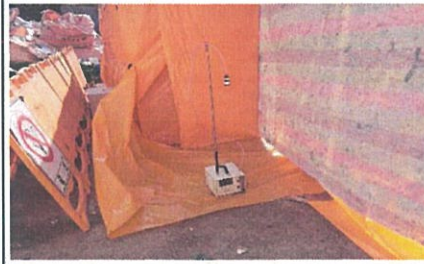
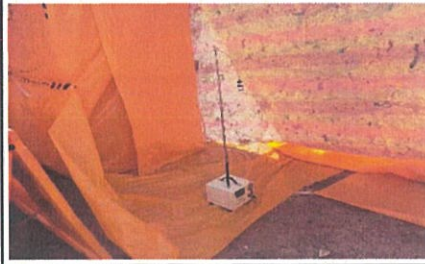
| 측정지점 | 비산측정 시작 사진 | 비산측정 종료 사진 | 비 고 |
|---|---|---|---|
| 위생설비입구 | | | |

| 측정일자 | | 2022년 03월 22일 | | | | |
|---|---|---|---|---|---|---|
| #5 | 위생설비입구 | LX40A/1ea | 10.47 | 10:15 ~ 10:58 | 0.002 | - |

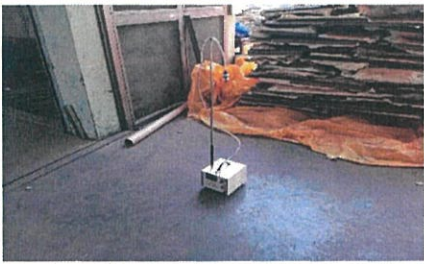
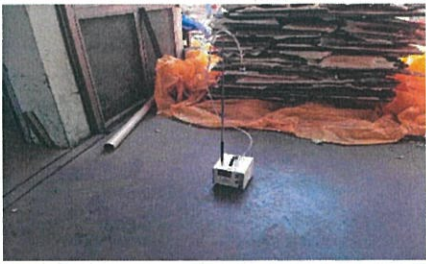
| 측정지점 | 비산측정 시작 사진 | 비산측정 종료 사진 | 비 고 |
|---|---|---|---|
| 폐기물반출구 | | | |

| 측정일자 | | 2022년 03월 22일 | | | | |
|---|---|---|---|---|---|---|
| #6 | 폐기물반출구 | LX40A/1ea | 10.42 | 10:35 ~ 11:18 | 0.002 | - |

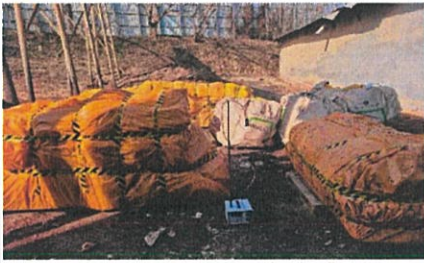
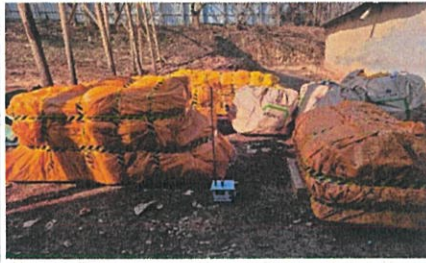
| 측정지점 | 비산측정 시작 사진 | 비산측정 종료 사진 | 비 고 |
|---|---|---|---|
| 폐기물<br>보관지점1 | | | |

| 측정일자 | | 2022년 03월 22일 | | | | |
|---|---|---|---|---|---|---|
| #7 | 폐기물보관지점1 | LX40A/1ea | 10.47 | 11:05 ~ 11:48 | 0.001 | - |

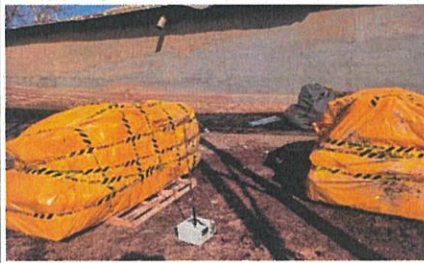
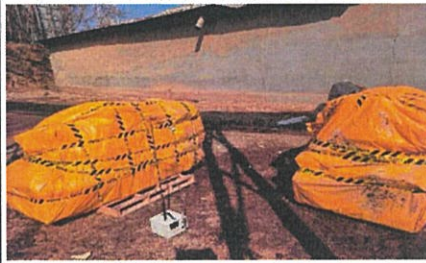
| 측정지점 | 비산측정 시작 사진 | 비산측정 종료 사진 | 비 고 |
|---|---|---|---|
| 폐기물<br>보관지점2 | | | |

| 측정일자 | | 2022년 03월 22일 | | | | |
|---|---|---|---|---|---|---|
| #8 | 폐기물보관지점2 | LX40A/1ea | 10.61 | 11:06 ~ 11:49 | 0.001 | - |

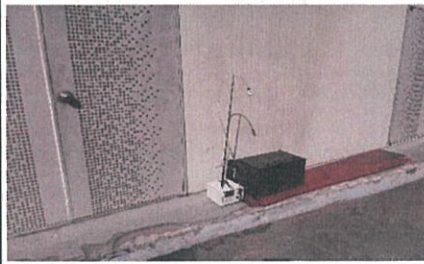
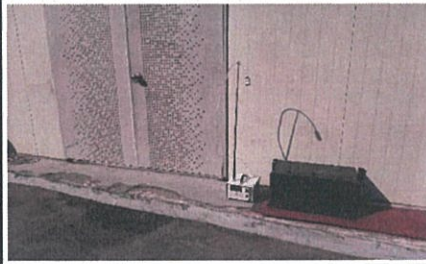
| 측정지점 | 비산측정 시작 사진 | 비산측정 종료 사진 | 비 고 |
|---|---|---|---|
| 작업장주변 | | | |

| 측정일자 | | 2022년 03월 22일 | | | | |
|---|---|---|---|---|---|---|
| #9 | 작업장 주변 | LX40A/1ea | 10.58 | 11:25 ~ 13:25 | 0.001 | - |
