## 석면비산측정 결과보고서

◎ 공 사 명 : 경서로 2452 공장 리모델링공사에 따른 석면철거공사

◎ 위 치 : 경상북도 예천군 예천읍 경서로 2452

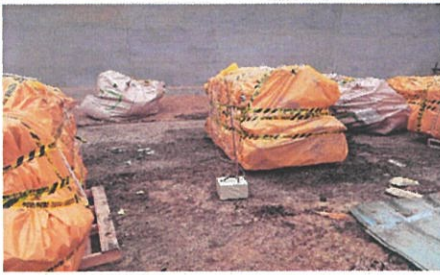
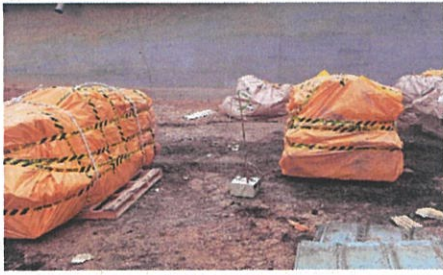
| 측정지점 | 비산측정 시작 사진 | 비산측정 종료 사진 | 비 고 |
|---|---|---|---|
| 폐기물<br>보관지점1 | | | |

| 측정일자 | | 2022년 03월 23일 | | | | |
|---|---|---|---|---|---|---|
| #1 | 폐기물보관지점1 | LX40A/1ea | 10.42 | 10:15 ~ 10:57 | 0.001 | - |

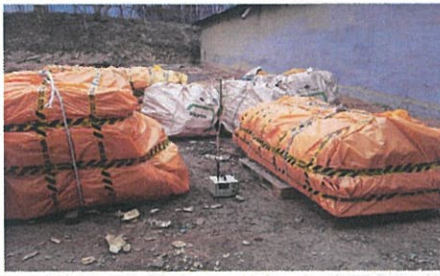
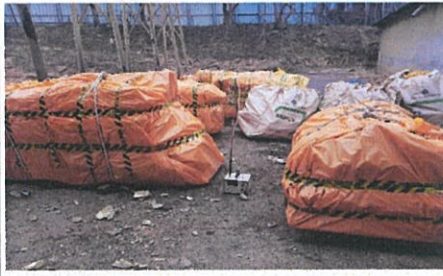
| 측정지점 | 비산측정 시작 사진 | 비산측정 종료 사진 | 비 고 |
|---|---|---|---|
| 폐기물<br>보관지점2 | | | |

| 측정일자 | | 2022년 03월 23일 | | | | |
|---|---|---|---|---|---|---|
| #2 | 폐기물보관지점2 | LX40A/1ea | 10.34 | 10:17 ~ 10:59 | 0.002 | - |

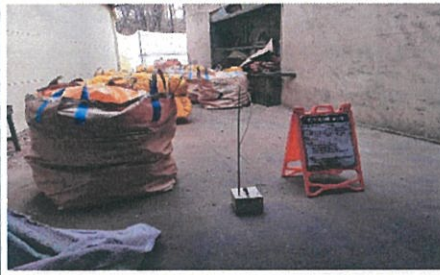
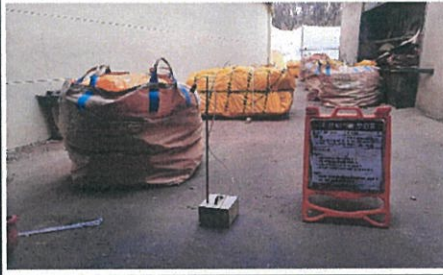
| 측정지점 | 비산측정 시작 사진 | 비산측정 종료 사진 | 비 고 |
|---|---|---|---|
| 폐기물<br>보관지점3 | | | |

| 측정일자 | | 2022년 03월 23일 | | | | |
|---|---|---|---|---|---|---|
| #3 | 폐기물보관지점3 | LX40A/1ea | 10.49 | 10:40 ~ 11:22 | 0.001 | - |

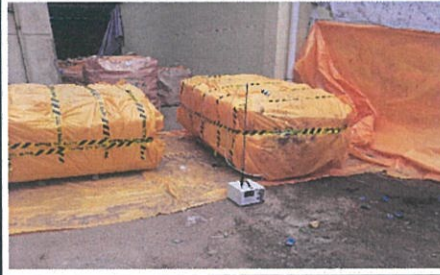
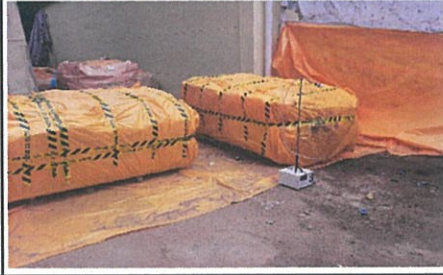
| 측정지점 | 비산측정 시작 사진 | 비산측정 종료 사진 | 비 고 |
|---|---|---|---|
| 폐기물<br>보관지점4 | | | |

| #4 | 폐기물보관지점4 | LX40A/1ea | 10.30 | 10:42 ~ 11:24 | 0.002 | - |
