## 석면비산측정 결과보고서

◎ 공 사 명 : 경서로 2452 공장 리모델링공사에 따른 석면철거공사

◎ 위 치 : 경상북도 예천군 예천읍 경서로 2452

**GG석면연구소**

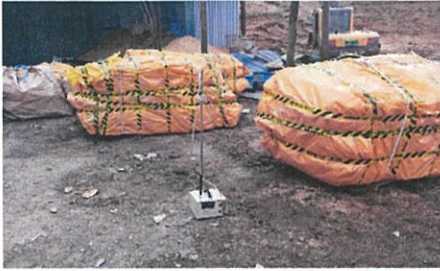
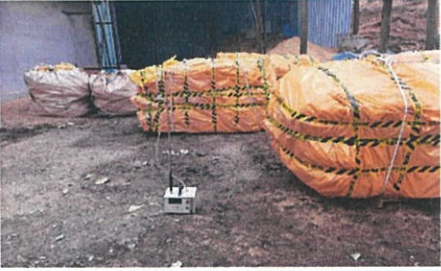
| 측정지점 | 비산측정 시작 사진 | 비산측정 종료 사진 | 비 고 |
|---|---|---|---|
| 폐기물<br>보관지점1 | | | |

| 측정일자 | | 2022년 03월 24일 | | | | |
|---|---|---|---|---|---|---|
| #1 | 폐기물보관지점1 | LX40A/1ea | 10.38 | 8:35 ~ 9:17 | 0.001 | - |

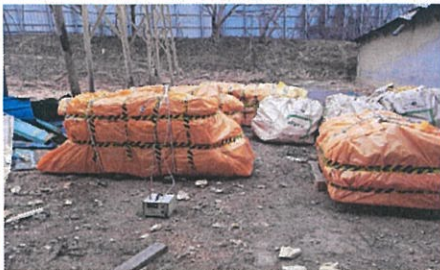
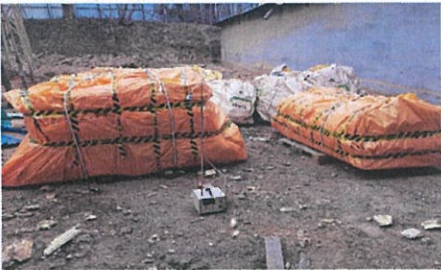
| 측정지점 | 비산측정 시작 사진 | 비산측정 종료 사진 | 비 고 |
|---|---|---|---|
| 폐기물<br>보관지점2 | | | |

| 측정일자 | | 2022년 03월 24일 | | | | |
|---|---|---|---|---|---|---|
| #2 | 폐기물보관지점2 | LX40A/1ea | 10.58 | 8:36 ~ 9:18 | 0.001 | - |

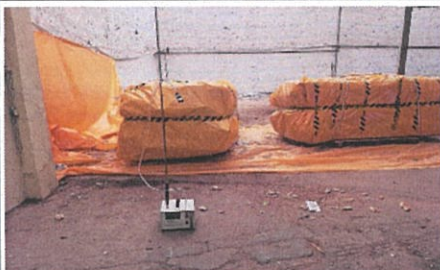
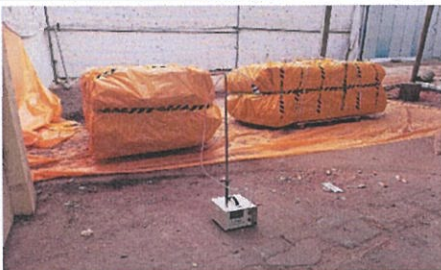
| 측정지점 | 비산측정 시작 사진 | 비산측정 종료 사진 | 비 고 |
|---|---|---|---|
| 폐기물<br>보관지점3 | | | |

| 측정일자 | | 2022년 03월 24일 | | | | |
|---|---|---|---|---|---|---|
| #3 | 폐기물보관지점3 | LX40A/1ea | 10.39 | 8:43 ~ 9:25 | 0.002 | - |

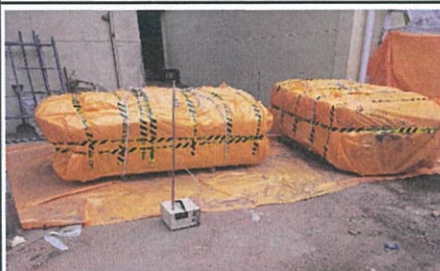
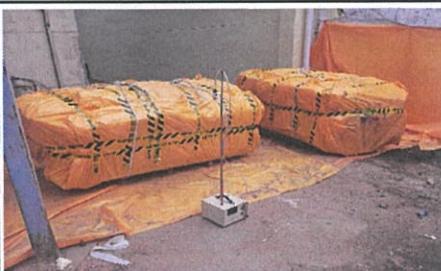
| 측정지점 | 비산측정 시작 사진 | 비산측정 종료 사진 | 비 고 |
|---|---|---|---|
| 폐기물<br>보관지점4 | | | |

| #4 | 폐기물보관지점4 | LX40A/1ea | 10.40 | 8:45 ~ 9:27 | 0.001 | - |
