# 공기 중 비산 측정 분석결과서

( 실내공기질공정시험기준 ES 02303.1 ]

측정사진(대표적인 사진 첨부)

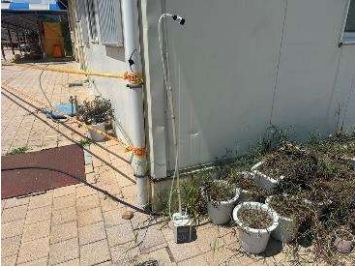
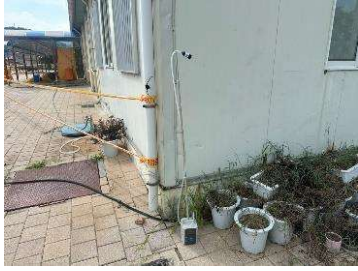
| 측정지점 | 비산측정 시작 사진 | 비산측정 종료 사진 | 비고 |
|---|---|---|---|
| 부지경계선<br>(동) | | | - |

| No | 사업장 | 시료채취장소 | Pump NO. | 유량 (ℓ/min) | 측정시간 (min) | 총유량 (ℓ) | 섬유수 (fiber) | 시아수 (field) | 섬유농도 (f/cc) | 평가 |
|---|---|---|---|---|---|---|---|---|---|---|
| 1 | 지보중학교 급식소 | 부지경계선(동) | HV01 | 9.97 | 244 | 2432.68 | 12 | 100 | 0.002 | 노출기준 미만 |

| 측정지점 | 비산측정 시작 사진 | 비산측정 종료 사진 | 비고 |
|---|---|---|---|
| | 측정 시작 시간: 12시 43분 | 측정 종료 시간: 16시 47분 | |

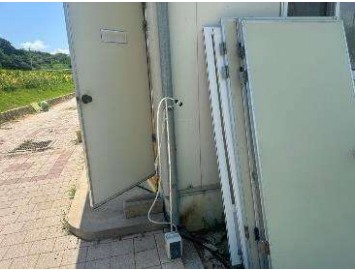
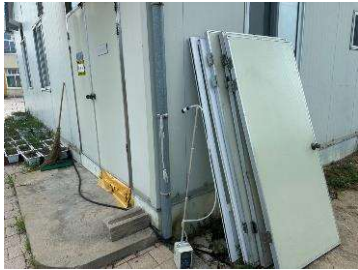
| 측정지점 | 비산측정 시작 사진 | 비산측정 종료 사진 | 비고 |
|---|---|---|---|
| 부지경계선<br>(서) | | | - |

| No | 사업장 | 시료채취장소 | Pump NO. | 유량 (ℓ/min) | 측정시간 (min) | 총유량 (ℓ) | 섬유수 (fiber) | 시아수 (field) | 섬유농도 (f/cc) | 평가 |
|---|---|---|---|---|---|---|---|---|---|---|
| 2 | 지보중학교 급식소 | 부지경계선(서) | HV02 | 9.93 | 244 | 2422.92 | 8 | 100 | 0.002 | 노출기준 미만 |

| 측정지점 | 비산측정 시작 사진 | 비산측정 종료 사진 | 비고 |
|---|---|---|---|
| | 측정 시작 시간: 12시 46분 | 측정 종료 시간: 16시 50분 | |

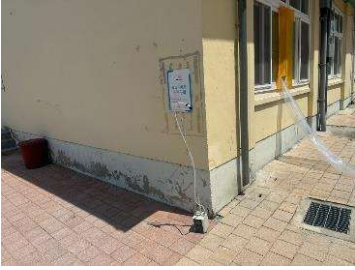
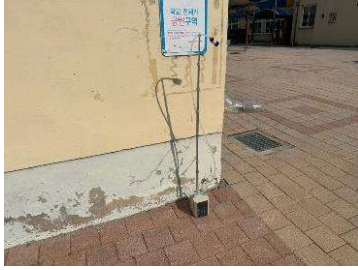
| 측정지점 | 비산측정 시작 사진 | 비산측정 종료 사진 | 비고 |
|---|---|---|---|
| 부지경계선<br>(남) | | | - |

| No | 사업장 | 시료채취장소 | Pump NO. | 유량 (ℓ/min) | 측정시간 (min) | 총유량 (ℓ) | 섬유수 (fiber) | 시아수 (field) | 섬유농도 (f/cc) | 평가 |
|---|---|---|---|---|---|---|---|---|---|---|
| 3 | 지보중학교 급식소 | 부지경계선(남) | HV03 | 9.96 | 244 | 2430.24 | 11 | 100 | 0.002 | 노출기준 미만 |

| 측정지점 | 비산측정 시작 사진 | 비산측정 종료 사진 | 비고 |
|---|---|---|---|
| | 측정 시작 시간: 12시 49분 | 측정 종료 시간: 16시 53분 | |

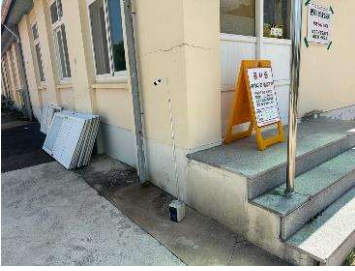
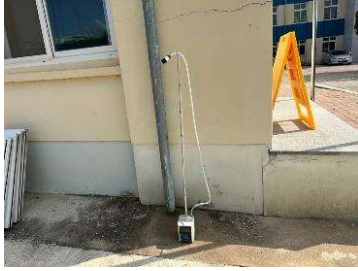
| 측정지점 | 비산측정 시작 사진 | 비산측정 종료 사진 | 비고 |
|---|---|---|---|
| 부지경계선<br>(북) | | | - |

| No | 사업장 | 시료채취장소 | Pump NO. | 유량 (ℓ/min) | 측정시간 (min) | 총유량 (ℓ) | 섬유수 (fiber) | 시아수 (field) | 섬유농도 (f/cc) | 평가 |
|---|---|---|---|---|---|---|---|---|---|---|
| 4 | 지보중학교 급식소 | 부지경계선(북) | HV04 | 9.92 | 244 | 2420.48 | 10 | 100 | 0.002 | 노출기준 미만 |

| 측정지점 | 비산측정 시작 사진 | 비산측정 종료 사진 | 비고 |
|---|---|---|---|
| | 측정 시작 시간: 12시 52분 | 측정 종료 시간: 16시 56분 | |

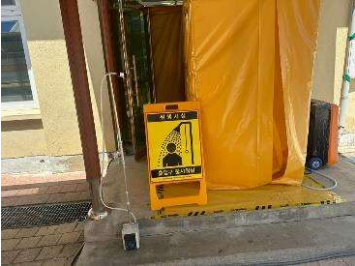
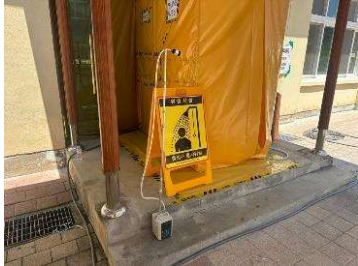
| 측정지점 | 비산측정 시작 사진 | 비산측정 종료 사진 | 비고 |
|---|---|---|---|
| 위생<br>설비지점 | | | - |

| No | 사업장 | 시료채취장소 | Pump NO. | 유량 (ℓ/min) | 측정시간 (min) | 총유량 (ℓ) | 섬유수 (fiber) | 시아수 (field) | 섬유농도 (f/cc) | 평가 |
|---|---|---|---|---|---|---|---|---|---|---|
| 5 | 지보중학교 급식소 | 위생설비지점 | HV05 | 9.95 | 43 | 427.85 | 8 | 300 | 0.003 | 노출기준 미만 |

| 측정지점 | 비산측정 시작 사진 | 비산측정 종료 사진 | 비고 |
|---|---|---|---|
| | 측정 시작 시간: 12시 55분 | 측정 종료 시간: 13시 38분 | |

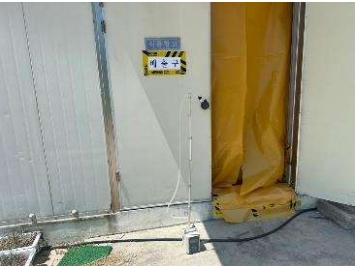
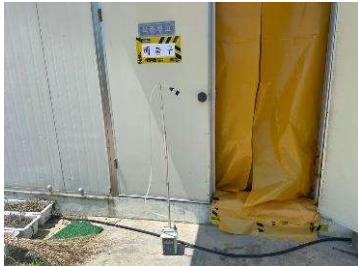
| 측정지점 | 비산측정 시작 사진 | 비산측정 종료 사진 | 비고 |
|---|---|---|---|
| 폐기물<br>반출구 | | | - |

| No | 사업장 | 시료채취장소 | Pump NO. | 유량 (ℓ/min) | 측정시간 (min) | 총유량 (ℓ) | 섬유수 (fiber) | 시아수 (field) | 섬유농도 (f/cc) | 평가 |
|---|---|---|---|---|---|---|---|---|---|---|
| 6 | 지보중학교 급식소 | 폐기물반출구 | HV06 | 9.91 | 43 | 426.13 | 10 | 300 | 0.004 | 노출기준 미만 |

| 측정지점 | 비산측정 시작 사진 | 비산측정 종료 사진 | 비고 |
|---|---|---|---|
| | 측정 시작 시간: 15시 08분 | 측정 종료 시간: 15시 51분 | |

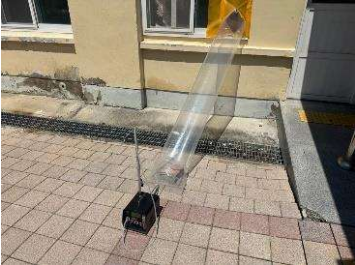
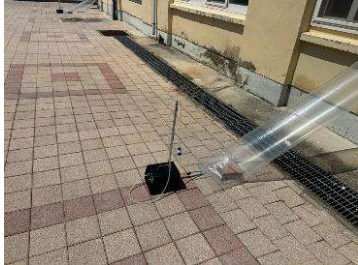
| 측정지점 | 비산측정 시작 사진 | 비산측정 종료 사진 | 비고 |
|---|---|---|---|
| 음압기<br>배출구 | | | - |

| No | 사업장 | 시료채취장소 | Pump NO. | 유량 (ℓ/min) | 측정시간 (min) | 총유량 (ℓ) | 섬유수 (fiber) | 시아수 (field) | 섬유농도 (f/cc) | 평가 |
|---|---|---|---|---|---|---|---|---|---|---|
| 7 | 지보중학교 급식소 | 음암기배출구 | HV07 | 9.93 | 44 | 436.92 | 12 | 300 | 0.004 | 노출기준 미만 |

| 측정지점 | 비산측정 시작 사진 | 비산측정 종료 사진 | 비고 |
|---|---|---|---|
| | 측정 시작 시간: 13시 10분 | 측정 종료 시간: 13시 54분 | |

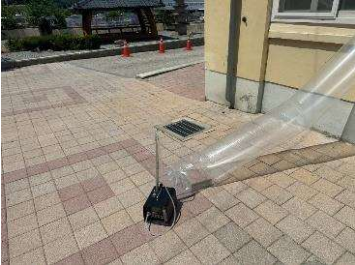
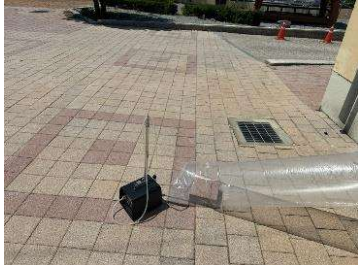
| 측정지점 | 비산측정 시작 사진 | 비산측정 종료 사진 | 비고 |
|---|---|---|---|
| 음압기<br>배출구 | | | - |

| No | 사업장 | 시료채취장소 | Pump NO. | 유량 (ℓ/min) | 측정시간 (min) | 총유량 (ℓ) | 섬유수 (fiber) | 시아수 (field) | 섬유농도 (f/cc) | 평가 |
|---|---|---|---|---|---|---|---|---|---|---|
| 8 | 지보중학교 급식소 | 음암기배출구 | HV08 | 9.96 | 44 | 438.24 | 11 | 300 | 0.004 | 노출기준 미만 |

| 측정지점 | 비산측정 시작 사진 | 비산측정 종료 사진 | 비고 |
|---|---|---|---|
| | 측정 시작 시간: 13시 13분 | 측정 종료 시간: 13시 57분 | |

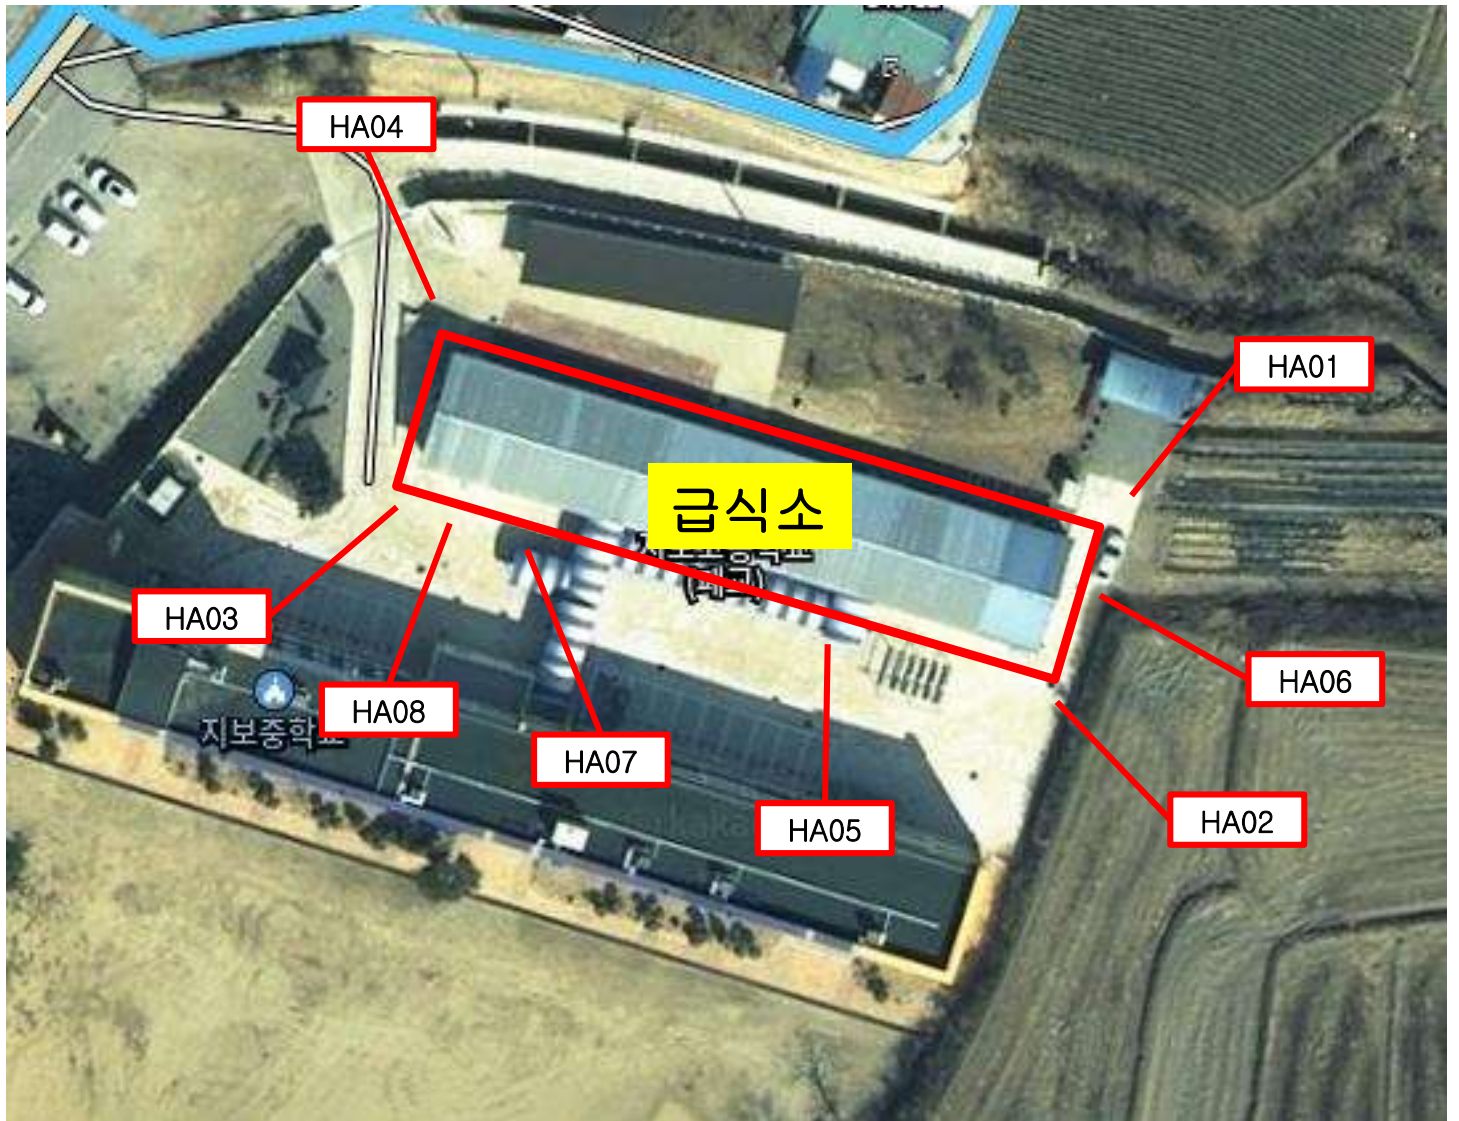
측정 지점 위치 (도식도)

\* HV01 ~ 08 : 측정위치

\* 석면함유 총 면적 : 563.80 m<sup>2</sup>
