# 공기 중 비산 측정 분석결과서

( 실내공기질공정시험기준 ES 02303.1 ]

■ 접수일자 : 2024. 08. 08

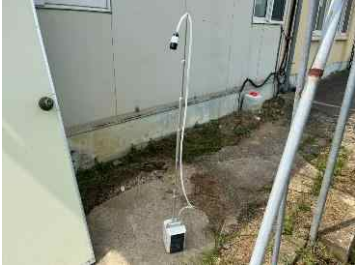
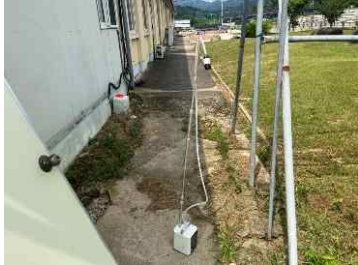
| 측정지점 | 비산측정 시작 사진 | 비산측정 종료 사진 | 비고 |
|---|---|---|---|
| 부지경계선<br>(동) | | | - |

| No | 사업장 | 시료채취장소 | Pump NO. | 유량 (ℓ/min) | 측정시간 (min) | 총유량 (ℓ) | 섬유수 (fiber) | 시야수 (field) | 섬유농도 (f/cc) | 평가 |
|---|---|---|---|---|---|---|---|---|---|---|
| 1 | 지보중학교 급식소 | 부지경계선(동) | HV01 | 9.92 | 244 | 2420.48 | 10 | 100 | 0.002 | 노출기준 미만 |

| 측정지점 | 비산측정 시작 사진 | 비산측정 종료 사진 | 비고 |
|---|---|---|---|
| | 측정 시작 시간: 10시 30분 | 측정 종료 시간: 14시 34분 | |

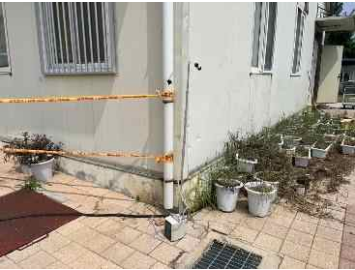
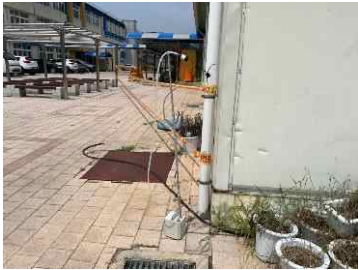
| 측정지점 | 비산측정 시작 사진 | 비산측정 종료 사진 | 비고 |
|---|---|---|---|
| 부지경계선<br>(서) | | | - |

| No | 사업장 | 시료채취장소 | Pump NO. | 유량 (ℓ/min) | 측정시간 (min) | 총유량 (ℓ) | 섬유수 (fiber) | 시야수 (field) | 섬유농도 (f/cc) | 평가 |
|---|---|---|---|---|---|---|---|---|---|---|
| 2 | 지보중학교 급식소 | 부지경계선(서) | HV02 | 9.93 | 244 | 2422.92 | 13 | 100 | 0.003 | 노출기준 미만 |

| 측정지점 | 비산측정 시작 사진 | 비산측정 종료 사진 | 비고 |
|---|---|---|---|
| | 측정 시작 시간: 10시 33분 | 측정 종료 시간: 14시 37분 | |

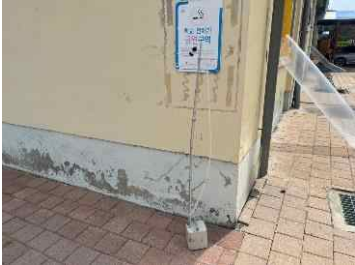
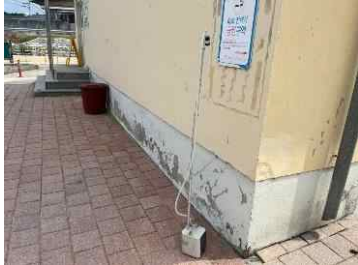
| 측정지점 | 비산측정 시작 사진 | 비산측정 종료 사진 | 비고 |
|---|---|---|---|
| 부지경계선<br>(남) | | | - |

| No | 사업장 | 시료채취장소 | Pump NO. | 유량 (ℓ/min) | 측정시간 (min) | 총유량 (ℓ) | 섬유수 (fiber) | 시야수 (field) | 섬유농도 (f/cc) | 평가 |
|---|---|---|---|---|---|---|---|---|---|---|
| 3 | 지보중학교 급식소 | 부지경계선(남) | HV03 | 9.95 | 244 | 2427.80 | 12 | 100 | 0.002 | 노출기준 미만 |

| 측정지점 | 비산측정 시작 사진 | 비산측정 종료 사진 | 비고 |
|---|---|---|---|
| | 측정 시작 시간: 10시 37분 | 측정 종료 시간: 14시 41분 | |

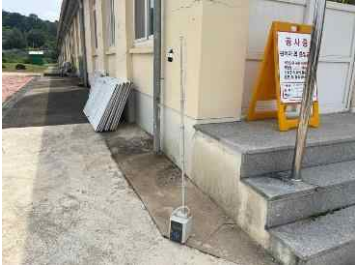
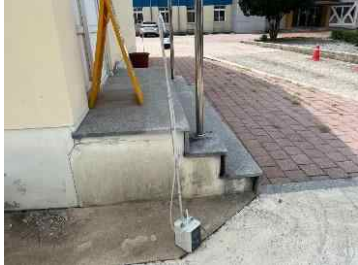
| 측정지점 | 비산측정 시작 사진 | 비산측정 종료 사진 | 비고 |
|---|---|---|---|
| 부지경계선<br>(북) | | | - |

| No | 사업장 | 시료채취장소 | Pump NO. | 유량 (ℓ/min) | 측정시간 (min) | 총유량 (ℓ) | 섬유수 (fiber) | 시야수 (field) | 섬유농도 (f/cc) | 평가 |
|---|---|---|---|---|---|---|---|---|---|---|
| 4 | 지보중학교 급식소 | 부지경계선(북) | HV04 | 9.94 | 244 | 2425.36 | 11 | 100 | 0.002 | 노출기준 미만 |

| 측정지점 | 비산측정 시작 사진 | 비산측정 종료 사진 | 비고 |
|---|---|---|---|
| | 측정 시작 시간: 10시 40분 | 측정 종료 시간: 14시 44분 | |

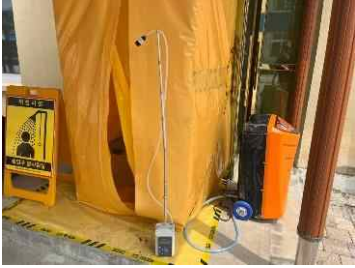
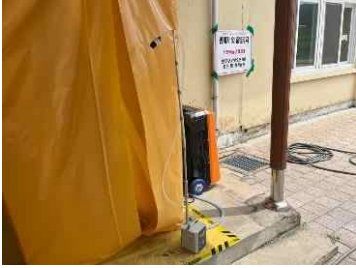
| 측정지점 | 비산측정 시작 사진 | 비산측정 종료 사진 | 비고 |
|---|---|---|---|
| 위생<br>설비지점 | | | - |

| No | 사업장 | 시료채취장소 | Pump NO. | 유량 (ℓ/min) | 측정시간 (min) | 총유량 (ℓ) | 섬유수 (fiber) | 시야수 (field) | 섬유농도 (f/cc) | 평가 |
|---|---|---|---|---|---|---|---|---|---|---|
| 5 | 지보중학교 급식소 | 위생설비지점 | HV05 | 9.95 | 43 | 427.85 | 10 | 300 | 0.004 | 노출기준 미만 |

| 측정지점 | 비산측정 시작 사진 | 비산측정 종료 사진 | 비고 |
|---|---|---|---|
| | 측정 시작 시간: 10시 50분 | 측정 종료 시간: 11시 33분 | |

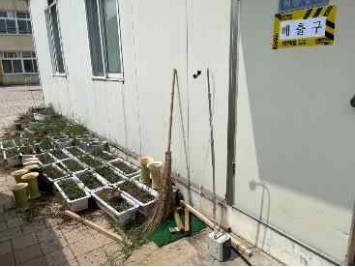
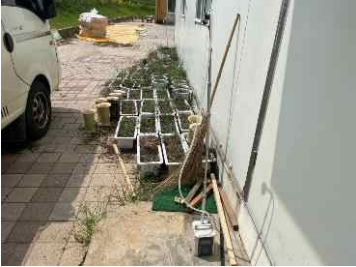
| 측정지점 | 비산측정 시작 사진 | 비산측정 종료 사진 | 비고 |
|---|---|---|---|
| 폐기물<br>반출구 | | | - |

| No | 사업장 | 시료채취장소 | Pump NO. | 유량 (ℓ/min) | 측정시간 (min) | 총유량 (ℓ) | 섬유수 (fiber) | 시야수 (field) | 섬유농도 (f/cc) | 평가 |
|---|---|---|---|---|---|---|---|---|---|---|
| 6 | 지보중학교 급식소 | 폐기물반출구 | HV06 | 9.91 | 43 | 426.13 | 9 | 300 | 0.003 | 노출기준 미만 |

| 측정지점 | 비산측정 시작 사진 | 비산측정 종료 사진 | 비고 |
|---|---|---|---|
| | 측정 시작 시간: 14시 01분 | 측정 종료 시간: 14시 44분 | |

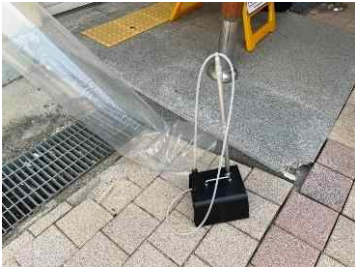
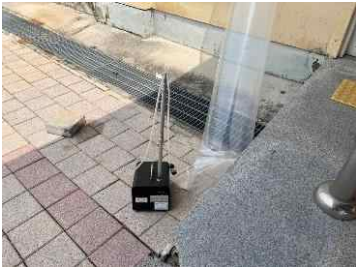
| 측정지점 | 비산측정 시작 사진 | 비산측정 종료 사진 | 비고 |
|---|---|---|---|
| 음압기<br>배출구 | | | - |

| No | 사업장 | 시료채취장소 | Pump NO. | 유량 (ℓ/min) | 측정시간 (min) | 총유량 (ℓ) | 섬유수 (fiber) | 시야수 (field) | 섬유농도 (f/cc) | 평가 |
|---|---|---|---|---|---|---|---|---|---|---|
| 7 | 지보중학교 급식소 | 음압기배출구 | HV07 | 9.94 | 44 | 437.36 | 13 | 300 | 0.005 | 노출기준 미만 |

| 측정지점 | 비산측정 시작 사진 | 비산측정 종료 사진 | 비고 |
|---|---|---|---|
| | 측정 시작 시간: 11시 10분 | 측정 종료 시간: 11시 54분 | |

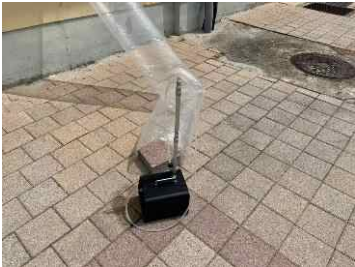
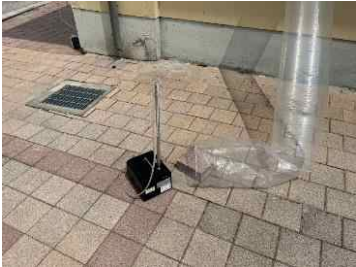
| 측정지점 | 비산측정 시작 사진 | 비산측정 종료 사진 | 비고 |
|---|---|---|---|
| 음압기<br>배출구 | | | - |

| No | 사업장 | 시료채취장소 | Pump NO. | 유량 (ℓ/min) | 측정시간 (min) | 총유량 (ℓ) | 섬유수 (fiber) | 시야수 (field) | 섬유농도 (f/cc) | 평가 |
|---|---|---|---|---|---|---|---|---|---|---|
| 8 | 지보중학교 급식소 | 음압기배출구 | HV08 | 9.91 | 44 | 436.04 | 12 | 300 | 0.004 | 노출기준 미만 |

| 측정지점 | 비산측정 시작 사진 | 비산측정 종료 사진 | 비고 |
|---|---|---|---|
| | 측정 시작 시간: 11시 12분 | 측정 종료 시간: 11시 56분 | |

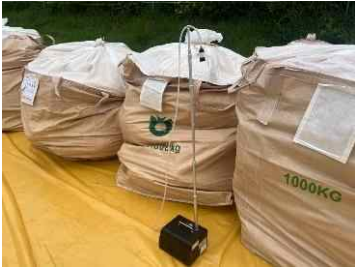
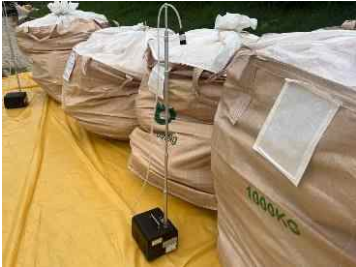
| 측정지점 | 비산측정 시작 사진 | 비산측정 종료 사진 | 비고 |
|---|---|---|---|
| 폐기물<br>보관지점 | | | - |

| No | 사업장 | 시료채취장소 | Pump NO. | 유량 (ℓ/min) | 측정시간 (min) | 총유량 (ℓ) | 섬유수 (fiber) | 시야수 (field) | 섬유농도 (f/cc) | 평가 |
|---|---|---|---|---|---|---|---|---|---|---|
| 9 | 지보중학교 급식소 | 폐기물보관지점 | HV09 | 9.94 | 43 | 427.42 | 9 | 300 | 0.003 | 노출기준 미만 |

| 측정지점 | 비산측정 시작 사진 | 비산측정 종료 사진 | 비고 |
|---|---|---|---|
| | 측정 시작 시간: 14시 50분 | 측정 종료 시간: 15시 33분 | |

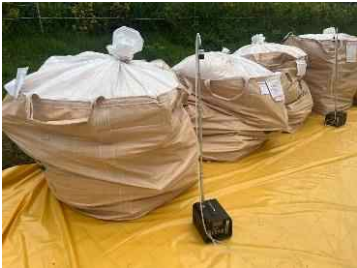
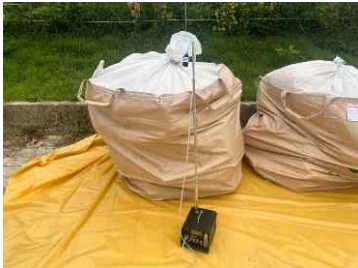
| 측정지점 | 비산측정 시작 사진 | 비산측정 종료 사진 | 비고 |
|---|---|---|---|
| 폐기물<br>보관지점 | | | - |

| No | 사업장 | 시료채취장소 | Pump NO. | 유량 (ℓ/min) | 측정시간 (min) | 총유량 (ℓ) | 섬유수 (fiber) | 시야수 (field) | 섬유농도 (f/cc) | 평가 |
|---|---|---|---|---|---|---|---|---|---|---|
| 10 | 지보중학교 급식소 | 폐기물보관지점 | HV10 | 9.95 | 43 | 427.85 | 10 | 300 | 0.004 | 노출기준 미만 |

| 측정지점 | 비산측정 시작 사진 | 비산측정 종료 사진 | 비고 |
|---|---|---|---|
| | 측정 시작 시간: 14시 52분 | 측정 종료 시간: 15시 35분 | |

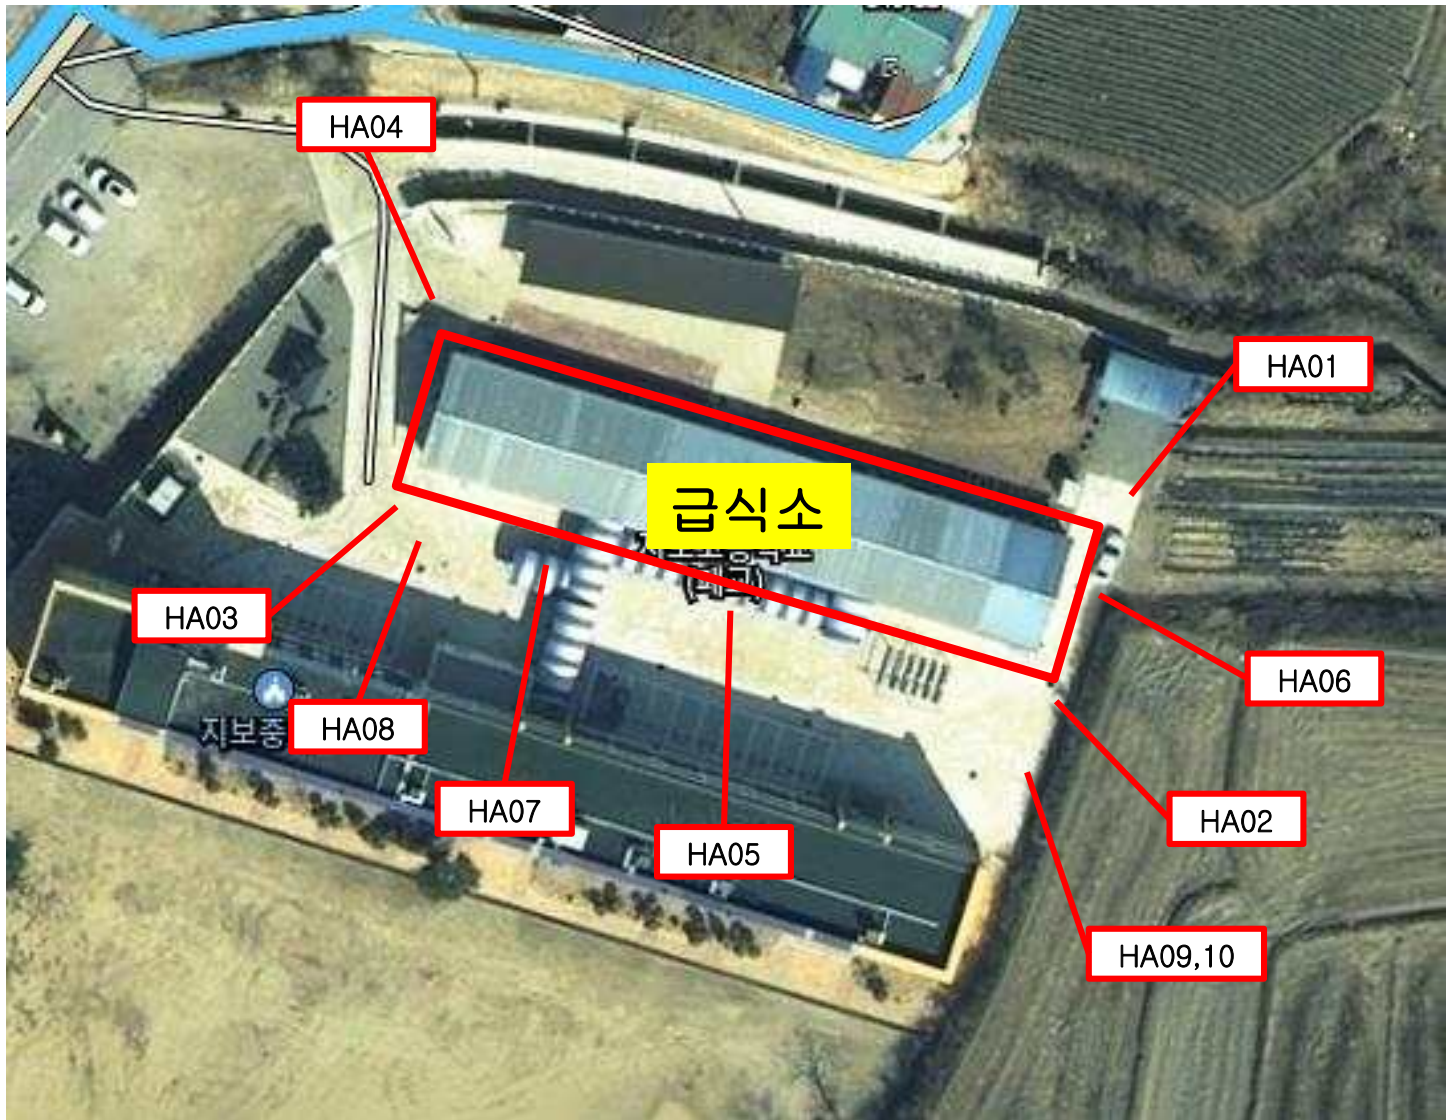
측정 지점 위치 (도식도)

\* HV01 ~ 10 : 측정위치

\* 석면함유 총 면적 : 563.80 m<sup>2</sup>
