# 공기 중 비산 측정 분석결과서

( 실내공기질공정시험기준 ES 02303.1 ]

■ 접수일자 : 2024. 08. 09

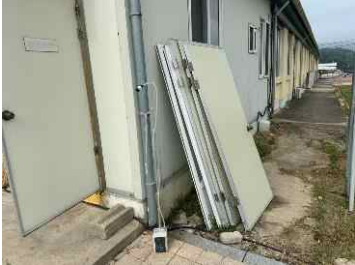
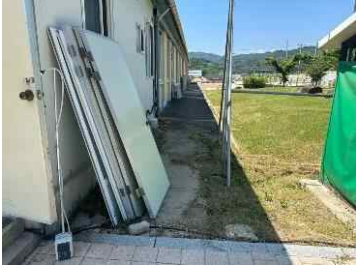
| 측정지점 | 비산측정 시작 사진 | 비산측정 종료 사진 | 비고 |
|---|---|---|---|
| 부지경계선<br>(동) | | | - |

| No | 사업장 | 시료채취장소 | Pump NO. | 유량 (ℓ/min) | 측정시간 (min) | 총유량 (ℓ) | 섬유수 (fiber) | 시아수 (field) | 섬유농도 (f/cc) | 평가 |
|---|---|---|---|---|---|---|---|---|---|---|
| 1 | 지보중학교 급식소 | 부지경계선(동) | HV01 | 9.96 | 243 | 2420.28 | 11 | 100 | 0.002 | 노출기준 미만 |

| 측정지점 | 비산측정 시작 사진 | 비산측정 종료 사진 | 비고 |
|---|---|---|---|
| | 측정 시작 시간: 09시 11분 | 측정 종료 시간: 13시 14분 | |

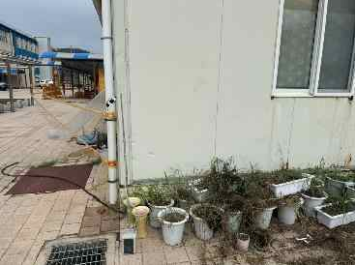
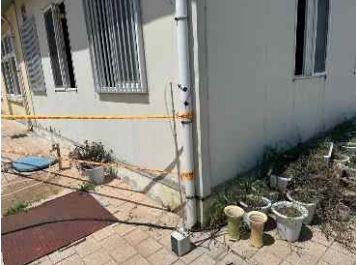
| 측정지점 | 비산측정 시작 사진 | 비산측정 종료 사진 | 비고 |
|---|---|---|---|
| 부지경계선<br>(서) | | | - |

| No | 사업장 | 시료채취장소 | Pump NO. | 유량 (ℓ/min) | 측정시간 (min) | 총유량 (ℓ) | 섬유수 (fiber) | 시아수 (field) | 섬유농도 (f/cc) | 평가 |
|---|---|---|---|---|---|---|---|---|---|---|
| 2 | 지보중학교 급식소 | 부지경계선(서) | HV02 | 9.91 | 243 | 2408.13 | 10 | 100 | 0.002 | 노출기준 미만 |

| 측정지점 | 비산측정 시작 사진 | 비산측정 종료 사진 | 비고 |
|---|---|---|---|
| | 측정 시작 시간: 09시 14분 | 측정 종료 시간: 13시 17분 | |

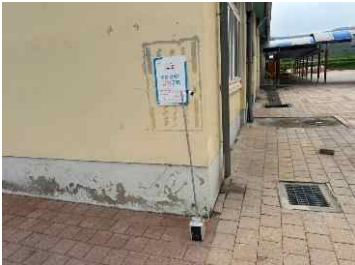
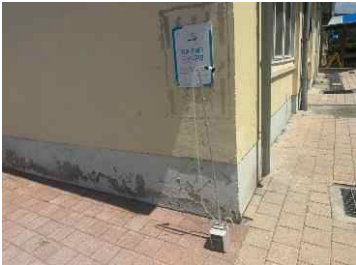
| 측정지점 | 비산측정 시작 사진 | 비산측정 종료 사진 | 비고 |
|---|---|---|---|
| 부지경계선<br>(남) | | | - |

| No | 사업장 | 시료채취장소 | Pump NO. | 유량 (ℓ/min) | 측정시간 (min) | 총유량 (ℓ) | 섬유수 (fiber) | 시아수 (field) | 섬유농도 (f/cc) | 평가 |
|---|---|---|---|---|---|---|---|---|---|---|
| 3 | 지보중학교 급식소 | 부지경계선(남) | HV03 | 9.95 | 243 | 2417.85 | 13 | 100 | 0.003 | 노출기준 미만 |

| 측정지점 | 비산측정 시작 사진 | 비산측정 종료 사진 | 비고 |
|---|---|---|---|
| | 측정 시작 시간: 09시 17분 | 측정 종료 시간: 13시 20분 | |

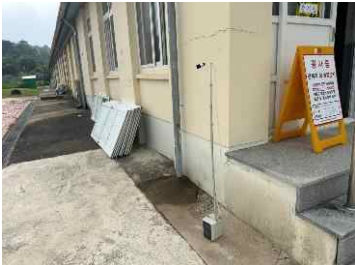
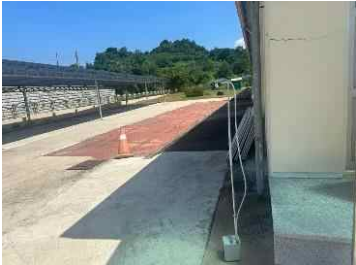
| 측정지점 | 비산측정 시작 사진 | 비산측정 종료 사진 | 비고 |
|---|---|---|---|
| 부지경계선<br>(북) | | | - |

| No | 사업장 | 시료채취장소 | Pump NO. | 유량 (ℓ/min) | 측정시간 (min) | 총유량 (ℓ) | 섬유수 (fiber) | 시아수 (field) | 섬유농도 (f/cc) | 평가 |
|---|---|---|---|---|---|---|---|---|---|---|
| 4 | 지보중학교 급식소 | 부지경계선(북) | HV04 | 9.91 | 243 | 2408.13 | 8 | 100 | 0.002 | 노출기준 미만 |

| 측정지점 | 비산측정 시작 사진 | 비산측정 종료 사진 | 비고 |
|---|---|---|---|
| | 측정 시작 시간: 09시 20분 | 측정 종료 시간: 13시 23분 | |

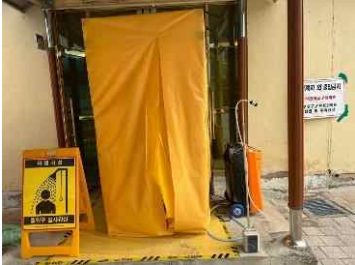
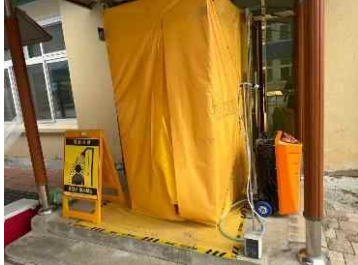
| 측정지점 | 비산측정 시작 사진 | 비산측정 종료 사진 | 비고 |
|---|---|---|---|
| 위생<br>설비지점 | | | - |

| No | 사업장 | 시료채취장소 | Pump NO. | 유량 (ℓ/min) | 측정시간 (min) | 총유량 (ℓ) | 섬유수 (fiber) | 시아수 (field) | 섬유농도 (f/cc) | 평가 |
|---|---|---|---|---|---|---|---|---|---|---|
| 5 | 지보중학교 급식소 | 위생설비지점 | HV05 | 9.97 | 44 | 438.68 | 9 | 300 | 0.003 | 노출기준 미만 |

| 측정지점 | 비산측정 시작 사진 | 비산측정 종료 사진 | 비고 |
|---|---|---|---|
| | 측정 시작 시간: 09시 22분 | 측정 종료 시간: 10시 06분 | |

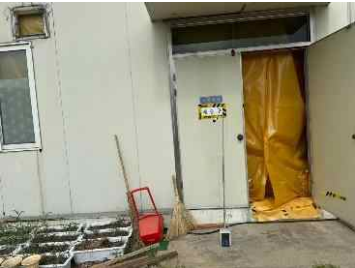
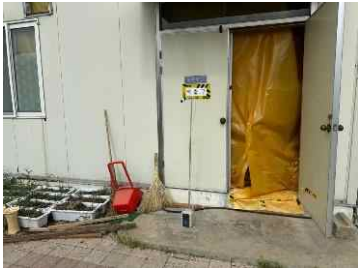
| 측정지점 | 비산측정 시작 사진 | 비산측정 종료 사진 | 비고 |
|---|---|---|---|
| 폐기물<br>반출구 | | | - |

| No | 사업장 | 시료채취장소 | Pump NO. | 유량 (ℓ/min) | 측정시간 (min) | 총유량 (ℓ) | 섬유수 (fiber) | 시아수 (field) | 섬유농도 (f/cc) | 평가 |
|---|---|---|---|---|---|---|---|---|---|---|
| 6 | 지보중학교 급식소 | 폐기물반출구 | HV06 | 9.94 | 44 | 437.36 | 10 | 300 | 0.004 | 노출기준 미만 |

| 측정지점 | 비산측정 시작 사진 | 비산측정 종료 사진 | 비고 |
|---|---|---|---|
| | 측정 시작 시간: 09시 28분 | 측정 종료 시간: 10시 12분 | |

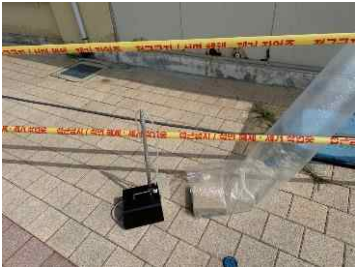
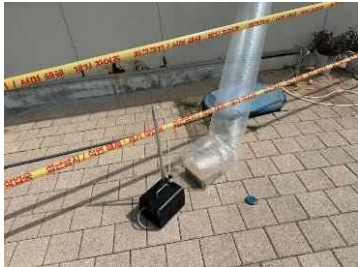
| 측정지점 | 비산측정 시작 사진 | 비산측정 종료 사진 | 비고 |
|---|---|---|---|
| 음압기<br>배출구 | | | - |

| No | 사업장 | 시료채취장소 | Pump NO. | 유량 (ℓ/min) | 측정시간 (min) | 총유량 (ℓ) | 섬유수 (fiber) | 시아수 (field) | 섬유농도 (f/cc) | 평가 |
|---|---|---|---|---|---|---|---|---|---|---|
| 7 | 지보중학교 급식소 | 음암기배출구 | HV07 | 9.96 | 43 | 428.28 | 11 | 300 | 0.004 | 노출기준 미만 |

| 측정지점 | 비산측정 시작 사진 | 비산측정 종료 사진 | 비고 |
|---|---|---|---|
| | 측정 시작 시간: 09시 32분 | 측정 종료 시간: 10시 15분 | |

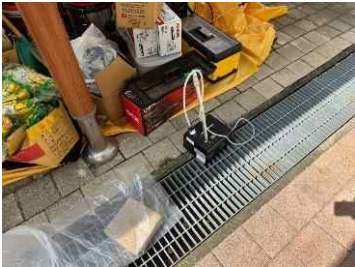
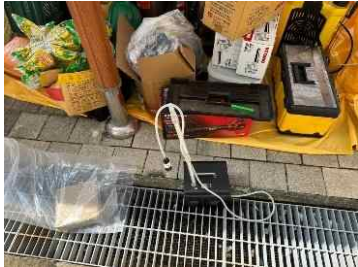
| 측정지점 | 비산측정 시작 사진 | 비산측정 종료 사진 | 비고 |
|---|---|---|---|
| 음압기<br>배출구 | | | - |

| No | 사업장 | 시료채취장소 | Pump NO. | 유량 (ℓ/min) | 측정시간 (min) | 총유량 (ℓ) | 섬유수 (fiber) | 시아수 (field) | 섬유농도 (f/cc) | 평가 |
|---|---|---|---|---|---|---|---|---|---|---|
| 8 | 지보중학교 급식소 | 음암기배출구 | HV08 | 9.97 | 43 | 428.71 | 13 | 300 | 0.005 | 노출기준 미만 |

| 측정지점 | 비산측정 시작 사진 | 비산측정 종료 사진 | 비고 |
|---|---|---|---|
| | 측정 시작 시간: 09시 34분 | 측정 종료 시간: 10시 17분 | |

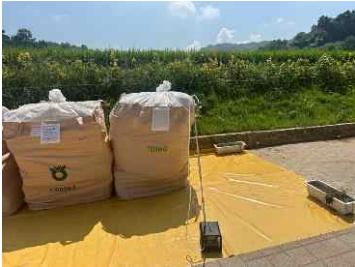
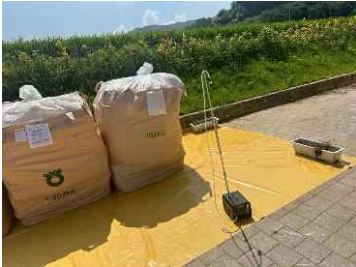
| 측정지점 | 비산측정 시작 사진 | 비산측정 종료 사진 | 비고 |
|---|---|---|---|
| 폐기물<br>보관지점 | | | - |

| No | 사업장 | 시료채취장소 | Pump NO. | 유량 (ℓ/min) | 측정시간 (min) | 총유량 (ℓ) | 섬유수 (fiber) | 시아수 (field) | 섬유농도 (f/cc) | 평가 |
|---|---|---|---|---|---|---|---|---|---|---|
| 9 | 지보중학교 급식소 | 폐기물보관지점 | HV09 | 9.95 | 44 | 437.80 | 10 | 300 | 0.004 | 노출기준 미만 |

| 측정지점 | 비산측정 시작 사진 | 비산측정 종료 사진 | 비고 |
|---|---|---|---|
| | 측정 시작 시간: 11시 05분 | 측정 종료 시간: 11시 49분 | |

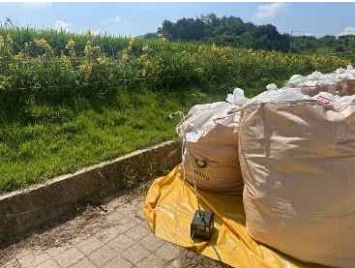
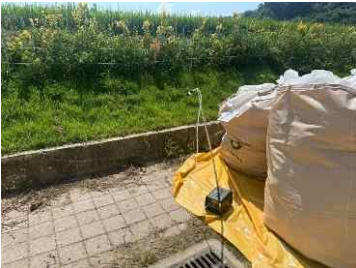
| 측정지점 | 비산측정 시작 사진 | 비산측정 종료 사진 | 비고 |
|---|---|---|---|
| 폐기물<br>보관지점 | | | - |

| No | 사업장 | 시료채취장소 | Pump NO. | 유량 (ℓ/min) | 측정시간 (min) | 총유량 (ℓ) | 섬유수 (fiber) | 시아수 (field) | 섬유농도 (f/cc) | 평가 |
|---|---|---|---|---|---|---|---|---|---|---|
| 10 | 지보중학교 급식소 | 폐기물보관지점 | HV10 | 9.90 | 44 | 435.60 | 11 | 300 | 0.004 | 노출기준 미만 |

| 측정지점 | 비산측정 시작 사진 | 비산측정 종료 사진 | 비고 |
|---|---|---|---|
| | 측정 시작 시간: 11시 07분 | 측정 종료 시간: 11시 51분 | |

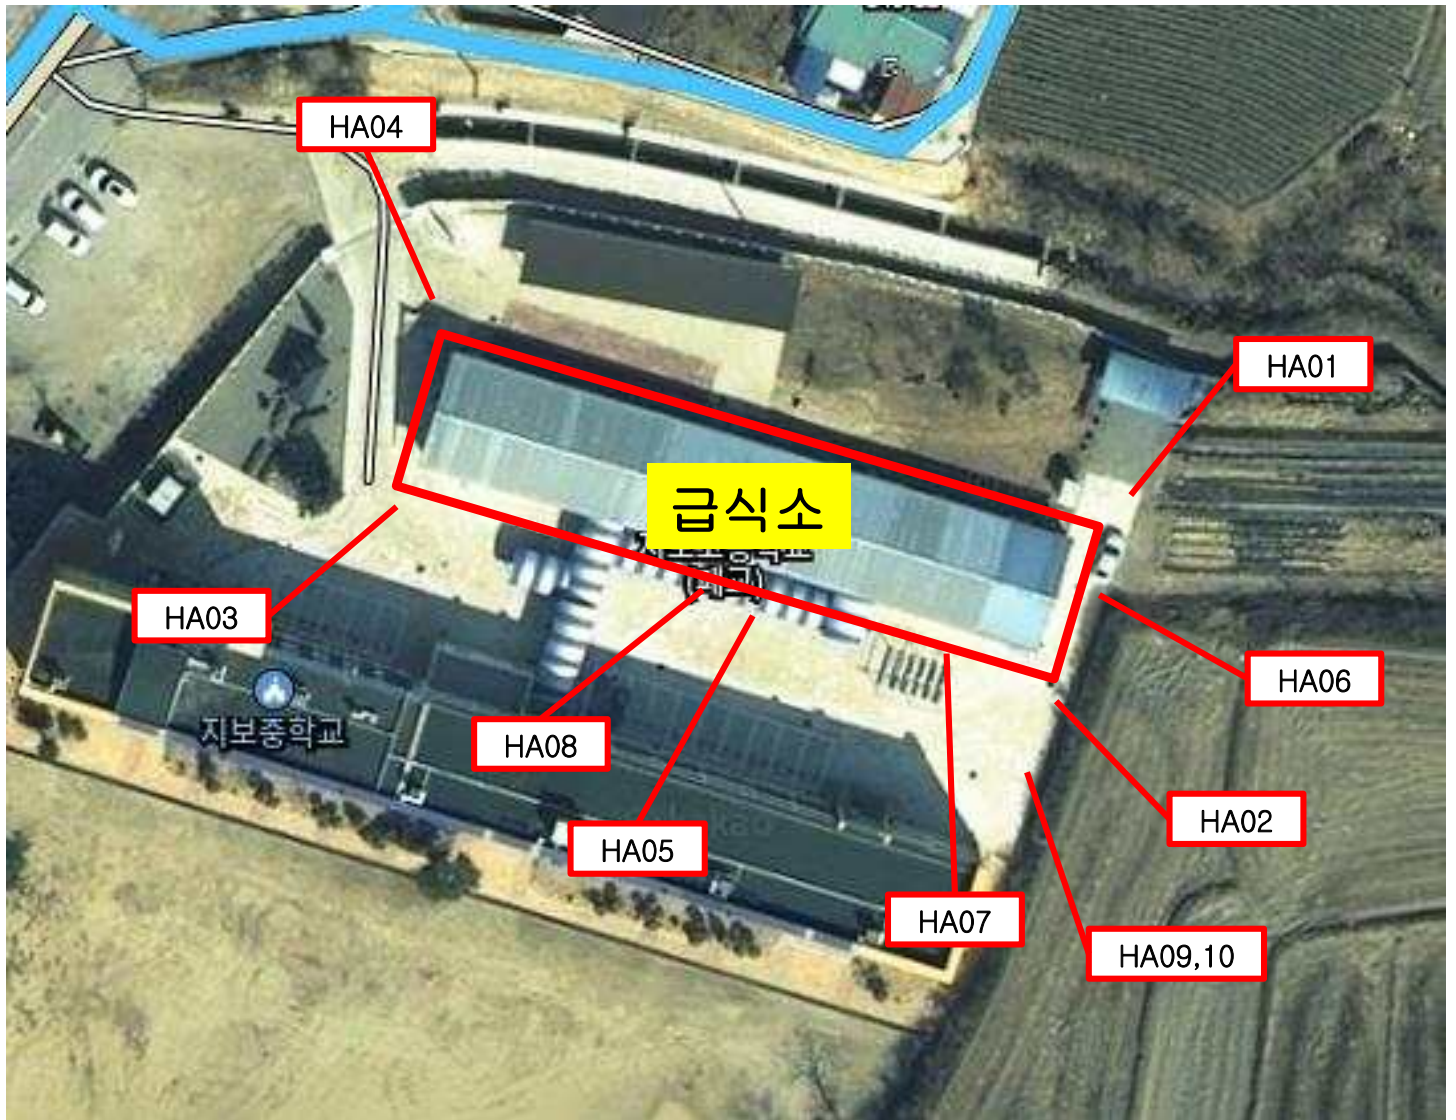
측정 지점 위치 (도식도)

\* HV01 ~ 10 : 측정위치

\* 석면함유 총 면적 : 563.80 m<sup>2</sup>
