## 별첨1. 측정결과

별첨2. 측정지점사진<개별 석면해체 작업장의 시료채취 지점>

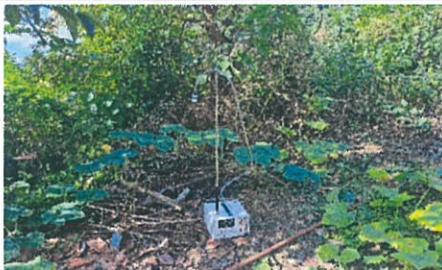
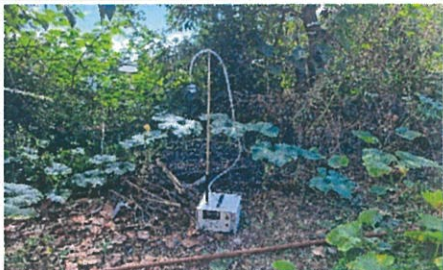
| 측정지점 | 비산측정 시작 사진 | 비산측정 종료 사진 | 비 고 |
|---|---|---|---|
| 부지경계선1 | | | |

| 측정일자 | | 2024년 09월 29일 | | | | | |
|---|---|---|---|---|---|---|---|
| #1 | 부지경계선1 | LX40A/1ea | 9.92 | 9:40 | ~ 13:45 | 0.001 | - |

| 측정지점 | 비산측정 시작 사진 | 비산측정 종료 사진 | 비 고 |
|---|---|---|---|
| | 측정시작시간 : 9:40 | 측정종료시간 : 13:45 | |

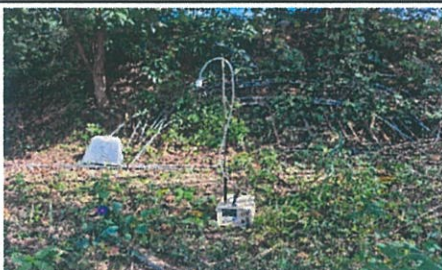
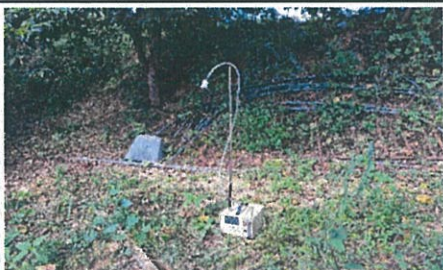
| 측정지점 | 비산측정 시작 사진 | 비산측정 종료 사진 | 비 고 |
|---|---|---|---|
| 부지경계선2 | | | |

| 측정일자 | | 2024년 09월 29일 | | | | | |
|---|---|---|---|---|---|---|---|
| #2 | 부지경계선2 | LX40A/1ea | 9.93 | 9:43 | ~ 13:48 | 0.002 | - |

| 측정지점 | 비산측정 시작 사진 | 비산측정 종료 사진 | 비 고 |
|---|---|---|---|
| | 측정시작시간 : 9:43 | 측정종료시간 : 13:48 | |

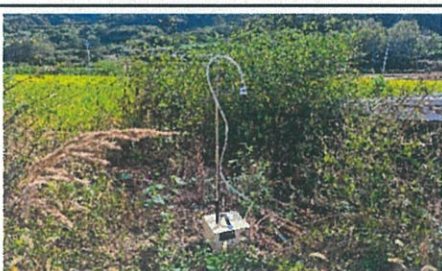
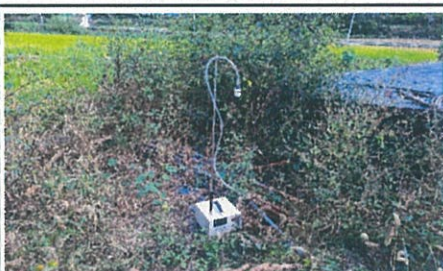
| 측정지점 | 비산측정 시작 사진 | 비산측정 종료 사진 | 비 고 |
|---|---|---|---|
| 부지경계선3 | | | |

| 측정일자 | | 2024년 09월 29일 | | | | | |
|---|---|---|---|---|---|---|---|
| #3 | 부지경계선3 | LX40A/1ea | 9.91 | 9:45 | ~ 13:50 | 0.001 | - |

| 측정지점 | 비산측정 시작 사진 | 비산측정 종료 사진 | 비 고 |
|---|---|---|---|
| | 측정시작시간 : 9:45 | 측정종료시간 : 13:50 | |

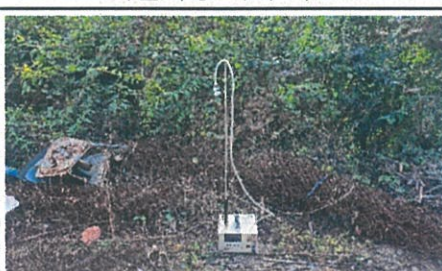
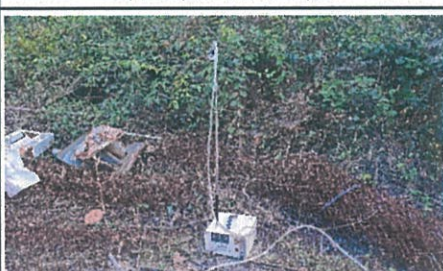
| 측정지점 | 비산측정 시작 사진 | 비산측정 종료 사진 | 비 고 |
|---|---|---|---|
| 부지경계선4 | | | |

| 측정일자 | | 2024년 09월 29일 | | | | | |
|---|---|---|---|---|---|---|---|
| #4 | 부지경계선4 | LX40A/1ea | 9.92 | 9:48 | ~ 13:53 | 0.001 | - |

| 측정지점 | 비산측정 시작 사진 | 비산측정 종료 사진 | 비 고 |
|---|---|---|---|
| | 측정시작시간 : 9:48 | 측정종료시간 : 13:53 | |

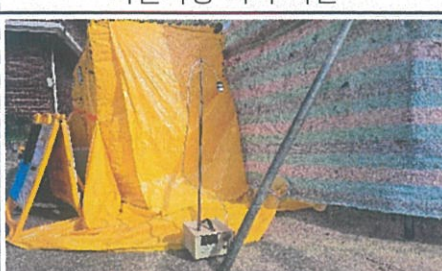
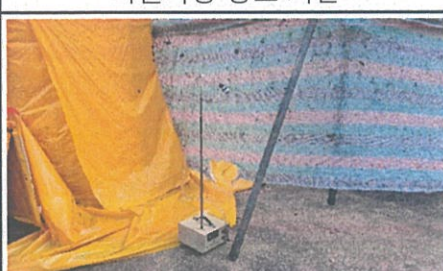
| 측정지점 | 비산측정 시작 사진 | 비산측정 종료 사진 | 비 고 |
|---|---|---|---|
| 위생설비입구 | | | |

| 측정일자 | | 2024년 09월 29일 | | | | | |
|---|---|---|---|---|---|---|---|
| #5 | 위생설비입구 | LX40A/1ea | 9.92 | 10:02 | 10:45 | 0.001 | - |

| 측정지점 | 비산측정 시작 사진 | 비산측정 종료 사진 | 비 고 |
|---|---|---|---|
| | 측정시작시간 : 10:02 | 측정종료시간 : 10:45 | |

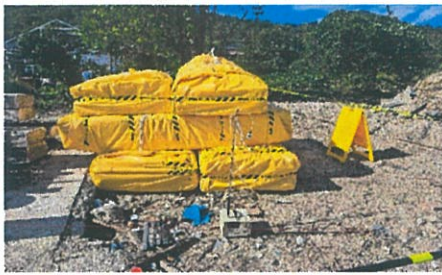
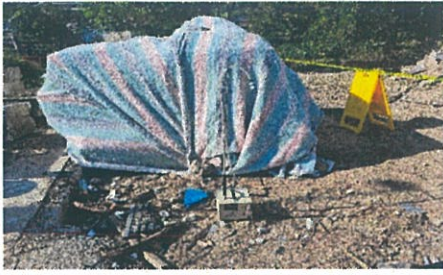
| 측정지점 | 비산측정 시작 사진 | 비산측정 종료 사진 | 비 고 |
|---|---|---|---|
| 폐기물보관지점1 | | | |

| 측정일자 | | 2024년 09월 29일 | | | | | |
|---|---|---|---|---|---|---|---|
| #6 | 폐기물보관지점1 | LX40A/1ea | 9.94 | 14:33 | 15:16 | 0.002 | - |

| 측정지점 | 비산측정 시작 사진 | 비산측정 종료 사진 | 비 고 |
|---|---|---|---|
| | 측정시작시간 : 14:33 | 측정종료시간 : 15:16 | |

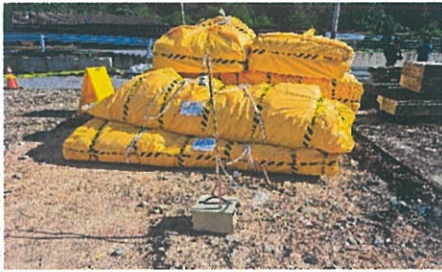
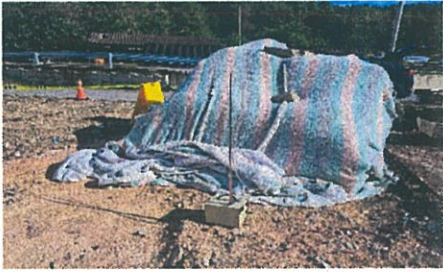
| 측정지점 | 비산측정 시작 사진 | 비산측정 종료 사진 | 비 고 |
|---|---|---|---|
| 폐기물보관지점2 | | | |

| #7 | 폐기물보관지점2 | LX40A/1ea | 9.92 | 14:33 | 15:16 | 0.001 | - |

| 측정지점 | 비산측정 시작 사진 | 비산측정 종료 사진 | 비 고 |
|---|---|---|---|
| | 측정시작시간 : 14:33 | 측정종료시간 : 15:16 | |
