별지 1. [별지 제19호 서식] 관련

# 공기 중 비산 측정 분석결과서

( 실내공기질공정시험기준 ES 02303.1 )

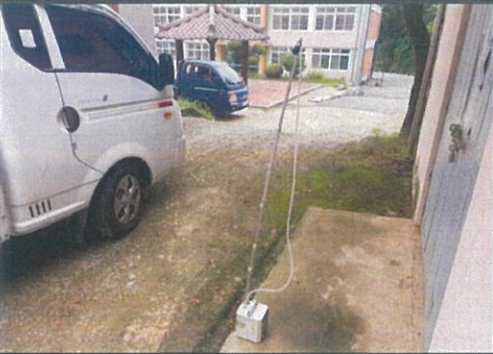
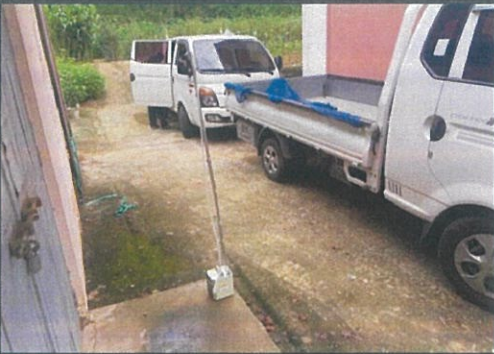
| 측정지점 | 비산측정 시작 사진 | 비산측정 종료 사진 | 비고 |
|---|---|---|---|
| 부지경계선<br>(동) | | | - |

| 시료<br>번호 | 측정지점 | 측정장비<br>(종류/수량) | 유량<br>(ℓ/분) | 측정일시 | | 측정결과<br>(f/cc) | 검출<br>석면의<br>종류 | 분석<br>계수<br>시야 수 |
|---|---|---|---|---|---|---|---|---|
| HV01 | 부지경계선(동) | KMS-5100/1 | 9.97 | 08월07일 | 11:00 ~ 15:03 | 0.002 | - | 100 |

| No | 사업장 | 시료채취장소 | Pump NO. | 유량 (ℓ/min) | 측정시간 (min) | 총유량 (ℓ) | 섬유수 (fiber) | 시야수 (field) | 섬유농도 (f/cc) | 평가 |
|---|---|---|---|---|---|---|---|---|---|---|
| 1 | 감천중학교 | 부지경계선(동) | HV01 | 9.97 | 243 | 2422.71 | 10 | 100 | 0.002 | 노출기준 미만 |

| 측정지점 | 비산측정 시작 사진 | 비산측정 종료 사진 | 비고 |
|---|---|---|---|
| | 측정 시작 시간: 11시 00분 | 측정 종료 시간: 15시 03분 | |

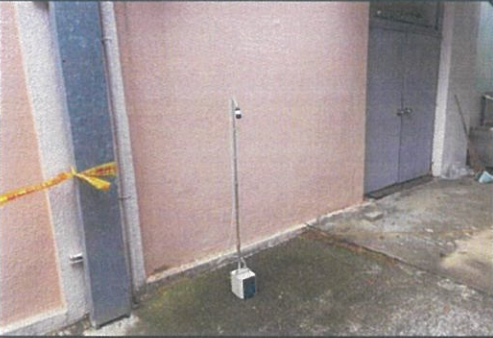
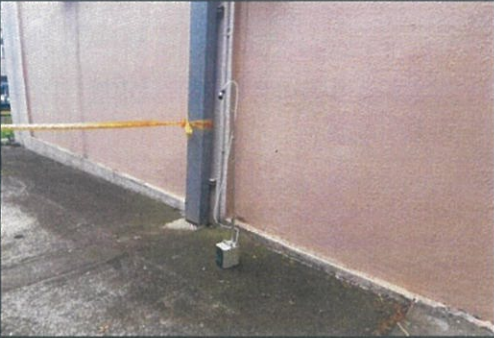
| 측정지점 | 비산측정 시작 사진 | 비산측정 종료 사진 | 비고 |
|---|---|---|---|
| 부지경계선<br>(서) | | | - |

| 시료<br>번호 | 측정지점 | 측정장비<br>(종류/수량) | 유량<br>(ℓ/분) | 측정일시 | | 측정결과<br>(f/cc) | 검출<br>석면의<br>종류 | 분석<br>계수<br>시야 수 |
|---|---|---|---|---|---|---|---|---|
| HV02 | 부지경계선(서) | KMS-5100/1 | 9.92 | 08월07일 | 11:02 ~ 15:05 | 0.002 | - | 100 |

| No | 사업장 | 시료채취장소 | Pump NO. | 유량 (ℓ/min) | 측정시간 (min) | 총유량 (ℓ) | 섬유수 (fiber) | 시야수 (field) | 섬유농도 (f/cc) | 평가 |
|---|---|---|---|---|---|---|---|---|---|---|
| 2 | 감천중학교 | 부지경계선(서) | HV02 | 9.92 | 243 | 2410.56 | 11 | 100 | 0.002 | 노출기준 미만 |

| 측정지점 | 비산측정 시작 사진 | 비산측정 종료 사진 | 비고 |
|---|---|---|---|
| | 측정 시작 시간: 11시 02분 | 측정 종료 시간: 15시 05분 | |

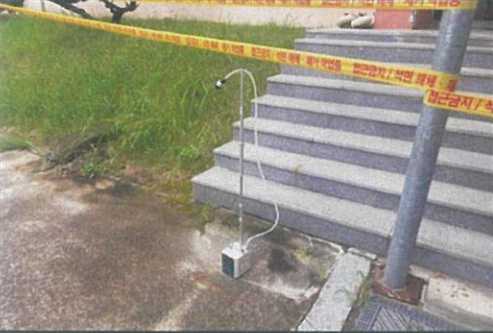
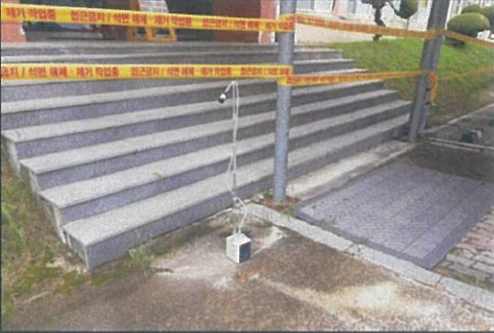
| 측정지점 | 비산측정 시작 사진 | 비산측정 종료 사진 | 비고 |
|---|---|---|---|
| 부지경계선<br>(남) | | | - |

| 시료<br>번호 | 측정지점 | 측정장비<br>(종류/수량) | 유량<br>(ℓ/분) | 측정일시 | | 측정결과<br>(f/cc) | 검출<br>석면의<br>종류 | 분석<br>계수<br>시야 수 |
|---|---|---|---|---|---|---|---|---|
| HV03 | 부지경계선(남) | KMS-5100/1 | 9.97 | 08월07일 | 11:05 ~ 15:08 | 0.002 | - | 100 |

| No | 사업장 | 시료채취장소 | Pump NO. | 유량 (ℓ/min) | 측정시간 (min) | 총유량 (ℓ) | 섬유수 (fiber) | 시야수 (field) | 섬유농도 (f/cc) | 평가 |
|---|---|---|---|---|---|---|---|---|---|---|
| 3 | 감천중학교 | 부지경계선(남) | HV03 | 9.97 | 243 | 2422.71 | 12 | 100 | 0.002 | 노출기준 미만 |

| 측정지점 | 비산측정 시작 사진 | 비산측정 종료 사진 | 비고 |
|---|---|---|---|
| | 측정 시작 시간: 11시 05분 | 측정 종료 시간: 15시 08분 | |

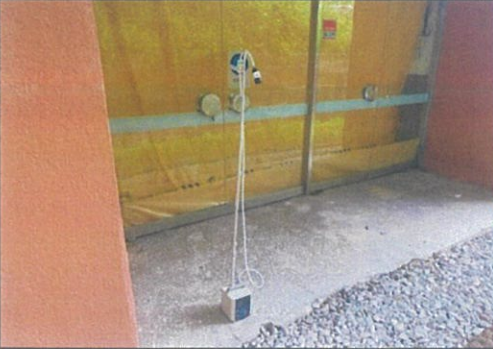
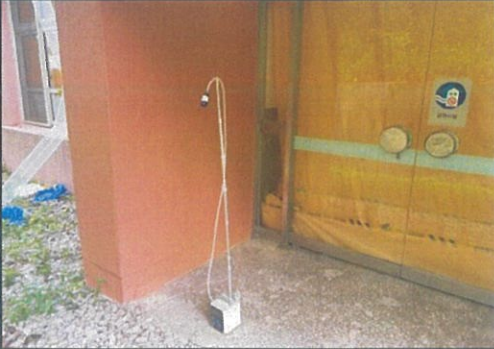
| 측정지점 | 비산측정 시작 사진 | 비산측정 종료 사진 | 비고 |
|---|---|---|---|
| 부지경계선<br>(북) | | | - |

| 시료<br>번호 | 측정지점 | 측정장비<br>(종류/수량) | 유량<br>(ℓ/분) | 측정일시 | | 측정결과<br>(f/cc) | 검출<br>석면의<br>종류 | 분석<br>계수<br>시야 수 |
|---|---|---|---|---|---|---|---|---|
| HV04 | 부지경계선(북) | KMS-5100/1 | 9.97 | 08월07일 | 11:08 ~ 15:11 | 0.002 | - | 100 |

| No | 사업장 | 시료채취장소 | Pump NO. | 유량 (ℓ/min) | 측정시간 (min) | 총유량 (ℓ) | 섬유수 (fiber) | 시야수 (field) | 섬유농도 (f/cc) | 평가 |
|---|---|---|---|---|---|---|---|---|---|---|
| 4 | 감천중학교 | 부지경계선(북) | HV04 | 9.97 | 243 | 2422.71 | 10 | 100 | 0.002 | 노출기준 미만 |

| 측정지점 | 비산측정 시작 사진 | 비산측정 종료 사진 | 비고 |
|---|---|---|---|
| | 측정 시작 시간: 11시 08분 | 측정 종료 시간: 15시 11분 | |

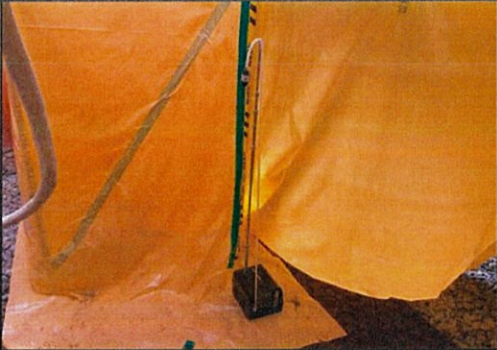
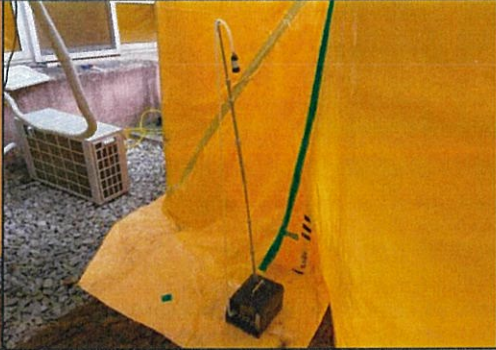
| 측정지점 | 비산측정 시작 사진 | 비산측정 종료 사진 | 비고 |
|---|---|---|---|
| 위생설비<br>지점 | | | - |

| 시료<br>번호 | 측정지점 | 측정장비<br>(종류/수량) | 유량<br>(ℓ/분) | 측정일시 | | 측정결과<br>(f/cc) | 검출<br>석면의<br>종류 | 분석<br>계수<br>시야 수 |
|---|---|---|---|---|---|---|---|---|
| HV05 | 위생설비지점 | SARA-5100/1 | 9.93 | 08월07일 | 11:20 ~ 12:03 | 0.005 | - | 300 |

| No | 사업장 | 시료채취장소 | Pump NO. | 유량 (ℓ/min) | 측정시간 (min) | 총유량 (ℓ) | 섬유수 (fiber) | 시야수 (field) | 섬유농도 (f/cc) | 평가 |
|---|---|---|---|---|---|---|---|---|---|---|
| 5 | 감천중학교 | 위생설비지점 | HV05 | 9.93 | 43 | 426.99 | 13 | 300 | 0.005 | 노출기준 미만 |

| 측정지점 | 비산측정 시작 사진 | 비산측정 종료 사진 | 비고 |
|---|---|---|---|
| | 측정 시작 시간: 11시 20분 | 측정 종료 시간: 12시 03분 | |

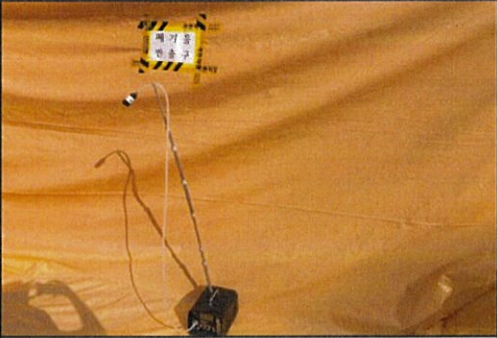
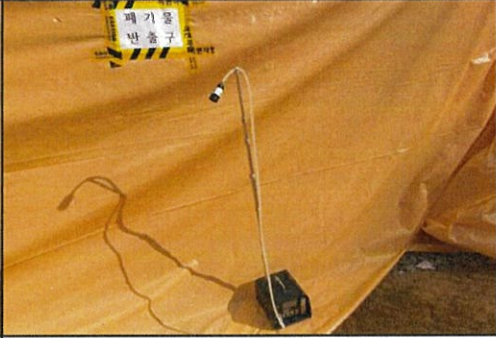
| 측정지점 | 비산측정 시작 사진 | 비산측정 종료 사진 | 비고 |
|---|---|---|---|
| 폐기물<br>반출구 | | | - |

| 시료<br>번호 | 측정지점 | 측정장비<br>(종류/수량) | 유량<br>(ℓ/분) | 측정일시 | | 측정결과<br>(f/cc) | 검출<br>석면의<br>종류 | 분석<br>계수<br>시야 수 |
|---|---|---|---|---|---|---|---|---|
| HV06 | 폐기물반출구 | SARA-5100/1 | 9.92 | 08월07일 | 12:50 ~ 13:33 | 0.003 | - | 300 |

| No | 사업장 | 시료채취장소 | Pump NO. | 유량 (ℓ/min) | 측정시간 (min) | 총유량 (ℓ) | 섬유수 (fiber) | 시야수 (field) | 섬유농도 (f/cc) | 평가 |
|---|---|---|---|---|---|---|---|---|---|---|
| 6 | 감천중학교 | 폐기물반출구 | HV06 | 9.92 | 43 | 426.56 | 9 | 300 | 0.003 | 노출기준 미만 |

| 측정지점 | 비산측정 시작 사진 | 비산측정 종료 사진 | 비고 |
|---|---|---|---|
| | 측정 시작 시간: 12시 50분 | 측정 종료 시간: 13시 33분 | |

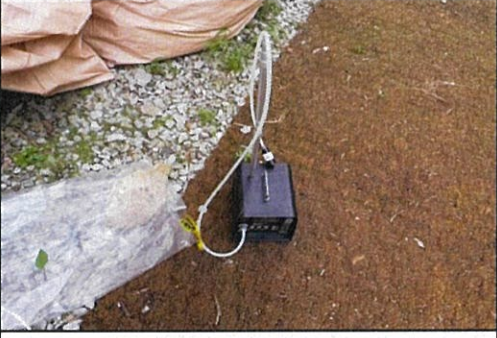
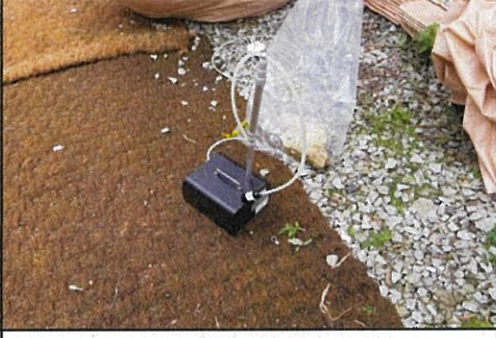
| 측정지점 | 비산측정 시작 사진 | 비산측정 종료 사진 | 비고 |
|---|---|---|---|
| 음압기<br>배출구 | | | - |

| 시료<br>번호 | 측정지점 | 측정장비<br>(종류/수량) | 유량<br>(ℓ/분) | 측정일시 | | 측정결과<br>(f/cc) | 검출<br>석면의<br>종류 | 분석<br>계수<br>시야 수 |
|---|---|---|---|---|---|---|---|---|
| HV07 | 음압기배출구 | SARA-5100/1 | 9.95 | 08월07일 | 11:24 ~ 12:07 | 0.003 | - | 300 |

| No | 사업장 | 시료채취장소 | Pump NO. | 유량 (ℓ/min) | 측정시간 (min) | 총유량 (ℓ) | 섬유수 (fiber) | 시야수 (field) | 섬유농도 (f/cc) | 평가 |
|---|---|---|---|---|---|---|---|---|---|---|
| 7 | 감천중학교 | 음압기배출구 | HV07 | 9.95 | 43 | 427.85 | 8 | 300 | 0.003 | 노출기준 미만 |

| 측정지점 | 비산측정 시작 사진 | 비산측정 종료 사진 | 비고 |
|---|---|---|---|
| | 측정 시작 시간: 11시 24분 | 측정 종료 시간: 12시 07분 | |

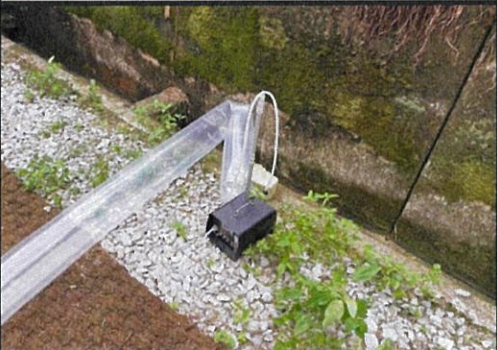
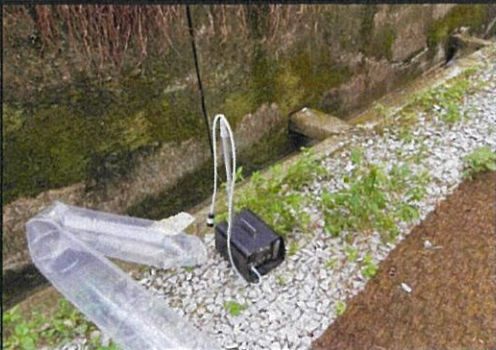
| 측정지점 | 비산측정 시작 사진 | 비산측정 종료 사진 | 비고 |
|---|---|---|---|
| 음압기<br>배출구 | | | - |

| 시료<br>번호 | 측정지점 | 측정장비<br>(종류/수량) | 유량<br>(ℓ/분) | 측정일시 | | 측정결과<br>(f/cc) | 검출<br>석면의<br>종류 | 분석<br>계수<br>시야 수 |
|---|---|---|---|---|---|---|---|---|
| HV08 | 음압기배출구 | SARA-5100/1 | 9.92 | 08월07일 | 11:26 ~ 12:09 | 0.004 | - | 300 |

| No | 사업장 | 시료채취장소 | Pump NO. | 유량 (ℓ/min) | 측정시간 (min) | 총유량 (ℓ) | 섬유수 (fiber) | 시야수 (field) | 섬유농도 (f/cc) | 평가 |
|---|---|---|---|---|---|---|---|---|---|---|
| 8 | 감천중학교 | 음압기배출구 | HV08 | 9.92 | 43 | 426.56 | 10 | 300 | 0.004 | 노출기준 미만 |

| 측정지점 | 비산측정 시작 사진 | 비산측정 종료 사진 | 비고 |
|---|---|---|---|
| | 측정 시작 시간: 11시 26분 | 측정 종료 시간: 12시 09분 | |

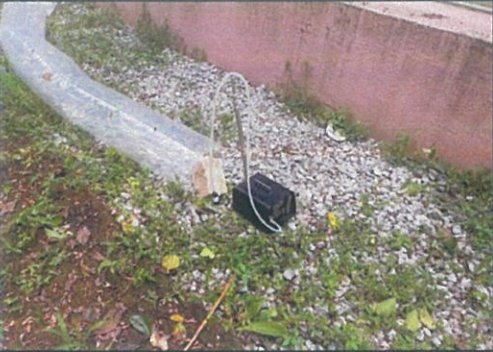
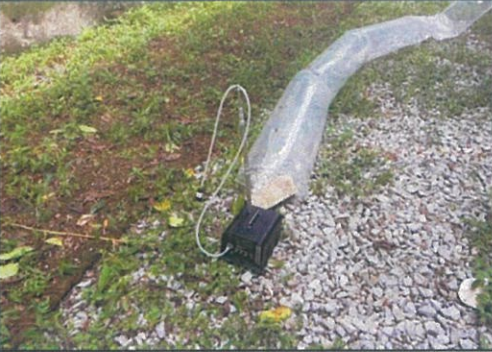
| 측정지점 | 비산측정 시작 사진 | 비산측정 종료 사진 | 비고 |
|---|---|---|---|
| 음압기<br>배출구 | | | - |

| 시료<br>번호 | 측정지점 | 측정장비<br>(종류/수량) | 유량<br>(ℓ/분) | 측정일시 | | 측정결과<br>(f/cc) | 검출<br>석면의<br>종류 | 분석<br>계수<br>시야 수 |
|---|---|---|---|---|---|---|---|---|
| HV09 | 음압기배출구 | SARA-5100/1 | 9.95 | 08월07일 | 11:28 ~ 12:11 | 0.005 | - | 300 |

| No | 사업장 | 시료채취장소 | Pump NO. | 유량 (ℓ/min) | 측정시간 (min) | 총유량 (ℓ) | 섬유수 (fiber) | 시야수 (field) | 섬유농도 (f/cc) | 평가 |
|---|---|---|---|---|---|---|---|---|---|---|
| 9 | 감천중학교 | 음압기배출구 | HV09 | 9.95 | 43 | 427.85 | 12 | 300 | 0.005 | 노출기준 미만 |

| 측정지점 | 비산측정 시작 사진 | 비산측정 종료 사진 | 비고 |
|---|---|---|---|
| | 측정 시작 시간: 11시 28분 | 측정 종료 시간: 12시 11분 | |

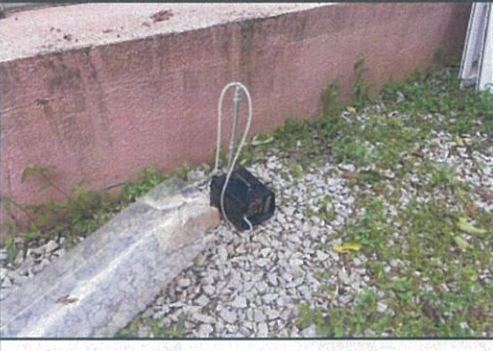
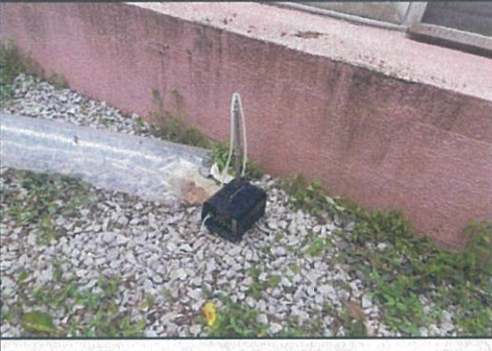
| 측정지점 | 비산측정 시작 사진 | 비산측정 종료 사진 | 비고 |
|---|---|---|---|
| 음압기<br>배출구 | | | - |

| 시료<br>번호 | 측정지점 | 측정장비<br>(종류/수량) | 유량<br>(ℓ/분) | 측정일시 | | 측정결과<br>(f/cc) | 검출<br>석면의<br>종류 | 분석<br>계수<br>시야 수 |
|---|---|---|---|---|---|---|---|---|
| HV10 | 음압기배출구 | SARA-5100/1 | 9.97 | 08월07일 | 13:52 ~ 14:35 | 0.005 | - | 300 |

| No | 사업장 | 시료채취장소 | Pump NO. | 유량 (ℓ/min) | 측정시간 (min) | 총유량 (ℓ) | 섬유수 (fiber) | 시야수 (field) | 섬유농도 (f/cc) | 평가 |
|---|---|---|---|---|---|---|---|---|---|---|
| 10 | 감천중학교 | 음압기배출구 | HV10 | 9.97 | 43 | 428.71 | 12 | 300 | 0.005 | 노출기준 미만 |

| 측정지점 | 비산측정 시작 사진 | 비산측정 종료 사진 | 비고 |
|---|---|---|---|
| | 측정 시작 시간: 13시 52분 | 측정 종료 시간: 14시 35분 | |

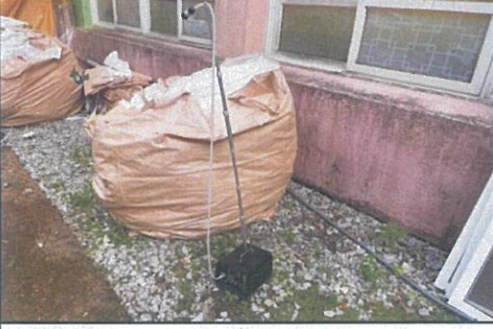
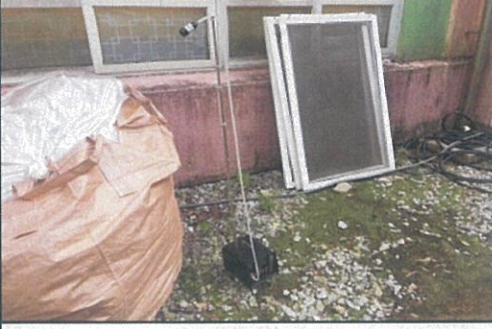
| 측정지점 | 비산측정 시작 사진 | 비산측정 종료 사진 | 비고 |
|---|---|---|---|
| 폐기물<br>보관지점 | | | - |

| 시료<br>번호 | 측정지점 | 측정장비<br>(종류/수량) | 유량<br>(ℓ/분) | 측정일시 | | 측정결과<br>(f/cc) | 검출<br>석면의<br>종류 | 분석<br>계수<br>시야 수 |
|---|---|---|---|---|---|---|---|---|
| HV11 | 폐기물보관지점 | SARA-5100/1 | 9.97 | 08월07일 | 14:40 ~ 15:24 | 0.004 | - | 300 |

| No | 사업장 | 시료채취장소 | Pump NO. | 유량 (ℓ/min) | 측정시간 (min) | 총유량 (ℓ) | 섬유수 (fiber) | 시야수 (field) | 섬유농도 (f/cc) | 평가 |
|---|---|---|---|---|---|---|---|---|---|---|
| 11 | 감천중학교 | 폐기물보관지점 | HV11 | 9.97 | 44 | 438.68 | 10 | 300 | 0.004 | 노출기준 미만 |

| 측정지점 | 비산측정 시작 사진 | 비산측정 종료 사진 | 비고 |
|---|---|---|---|
| | 측정 시작 시간: 14시 40분 | 측정 종료 시간: 15시 24분 | |

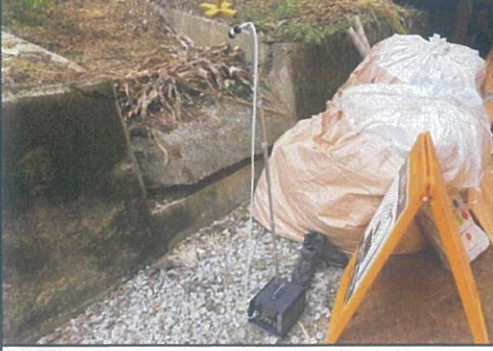
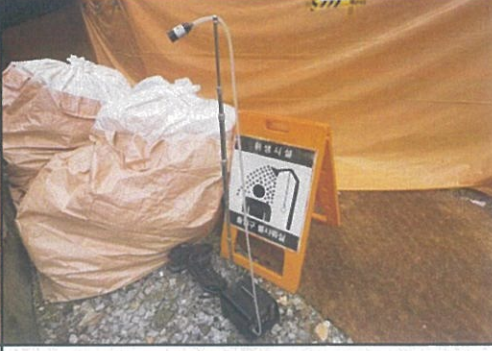
| 측정지점 | 비산측정 시작 사진 | 비산측정 종료 사진 | 비고 |
|---|---|---|---|
| 폐기물<br>보관지점 | | | - |

| 시료<br>번호 | 측정지점 | 측정장비<br>(종류/수량) | 유량<br>(ℓ/분) | 측정일시 | | 측정결과<br>(f/cc) | 검출<br>석면의<br>종류 | 분석<br>계수<br>시야 수 |
|---|---|---|---|---|---|---|---|---|
| HV12 | 폐기물보관지점 | SARA-5100/1 | 9.94 | 08월07일 | 14:42 ~ 15:26 | 0.004 | - | 300 |

| No | 사업장 | 시료채취장소 | Pump NO. | 유량 (ℓ/min) | 측정시간 (min) | 총유량 (ℓ) | 섬유수 (fiber) | 시야수 (field) | 섬유농도 (f/cc) | 평가 |
|---|---|---|---|---|---|---|---|---|---|---|
| 12 | 감천중학교 | 폐기물보관지점 | HV12 | 9.94 | 44 | 437.36 | 11 | 300 | 0.004 | 노출기준 미만 |

| 측정지점 | 비산측정 시작 사진 | 비산측정 종료 사진 | 비고 |
|---|---|---|---|
| | 측정 시작 시간: 14시 42분 | 측정 종료 시간: 15시 26분 | |

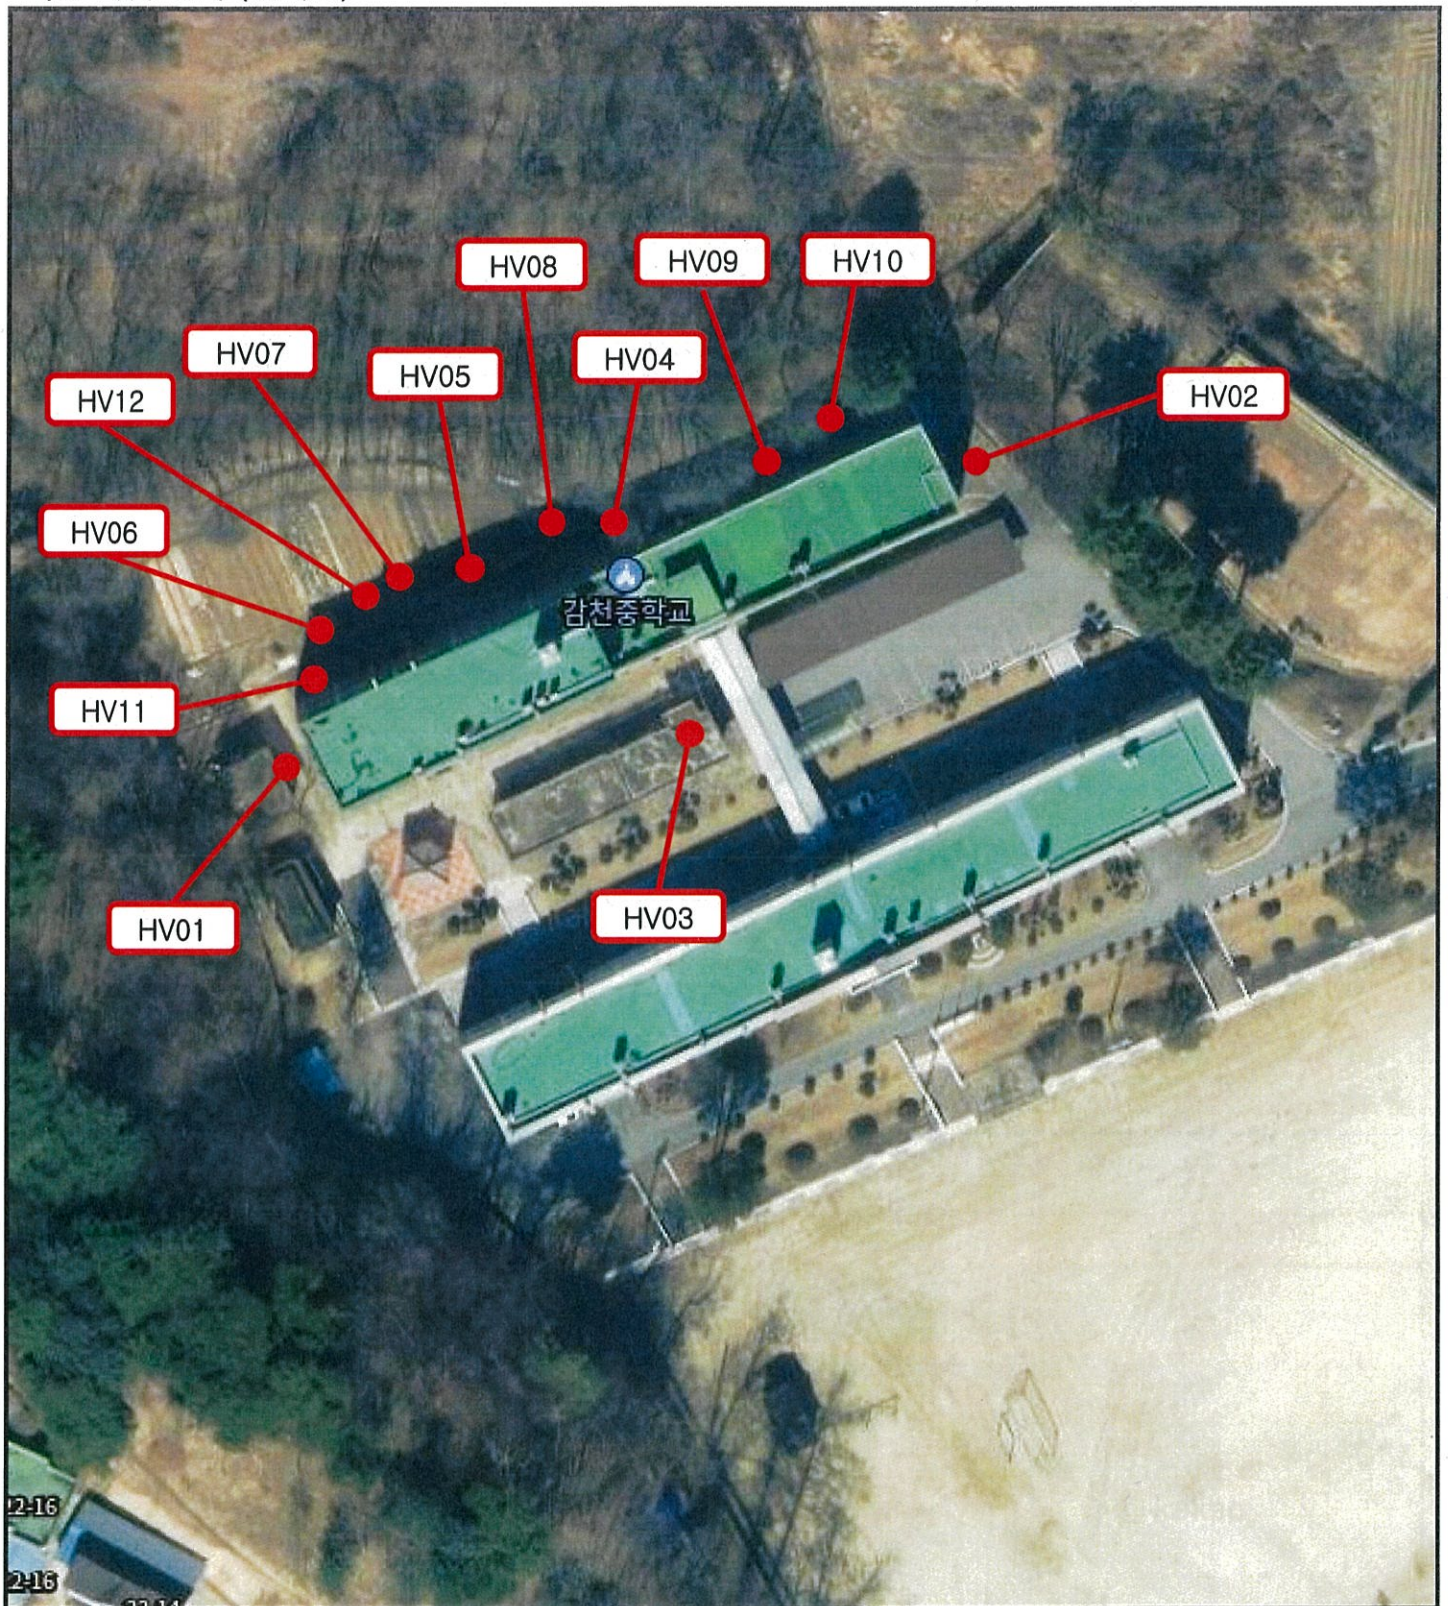
측정 지점 위치 (도식도)

\* HV01 ~ 12 : 측정지점

\* 석면함유 총 면적 : 1,555.20 m<sup>2</sup>
