# 공기 중 비산 측정 분석결과서

( 실내공기질공정시험기준 ES 02303.1 )

측정사진(대표적인 사진 첨부)

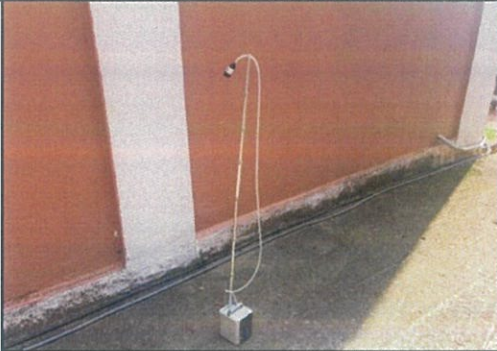
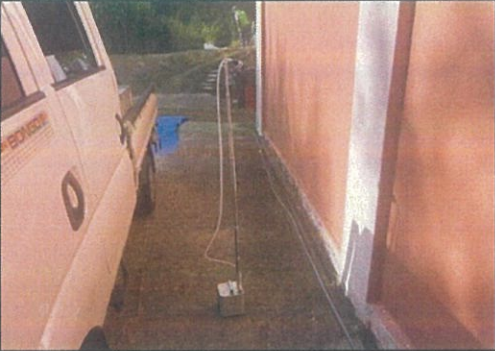
| 측정지점 | 비산측정 시작 사진 | 비산측정 종료 사진 | 비고 |
|---|---|---|---|
| 부지경계선<br>(동) | | | - |

| No | 사업장 | 시료채취장소 | Pump NO. | 유량 (ℓ/min) | 측정시간 (min) | 총유량 (ℓ) | 섬유수 (fiber) | 시야수 (field) | 섬유농도 (f/cc) | 평가 |
|---|---|---|---|---|---|---|---|---|---|---|
| 1 | 감천중학교 | 부지경계선(동) | HV01 | 9.94 | 243 | 2415.42 | 12 | 100 | 0.002 | 노출기준 미만 |

| 측정지점 | 비산측정 시작 사진 | 비산측정 종료 사진 | 비고 |
|---|---|---|---|
| | 측정 시작 시간: 10시 50분 | 측정 종료 시간: 14시 53분 | |

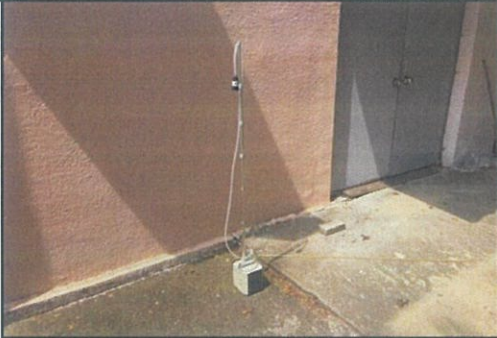
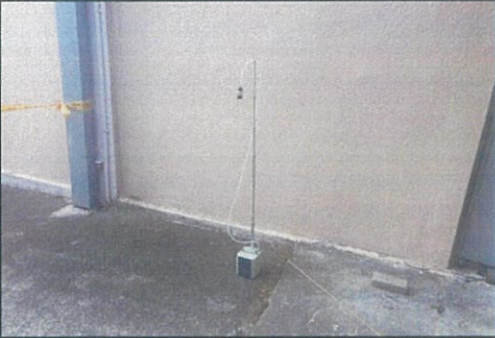
| 측정지점 | 비산측정 시작 사진 | 비산측정 종료 사진 | 비고 |
|---|---|---|---|
| 부지경계선<br>(서) | | | - |

| No | 사업장 | 시료채취장소 | Pump NO. | 유량 (ℓ/min) | 측정시간 (min) | 총유량 (ℓ) | 섬유수 (fiber) | 시야수 (field) | 섬유농도 (f/cc) | 평가 |
|---|---|---|---|---|---|---|---|---|---|---|
| 2 | 감천중학교 | 부지경계선(서) | HV02 | 9.95 | 243 | 2417.85 | 12 | 100 | 0.002 | 노출기준 미만 |

| 측정지점 | 비산측정 시작 사진 | 비산측정 종료 사진 | 비고 |
|---|---|---|---|
| | 측정 시작 시간: 10시 52분 | 측정 종료 시간: 14시 55분 | |

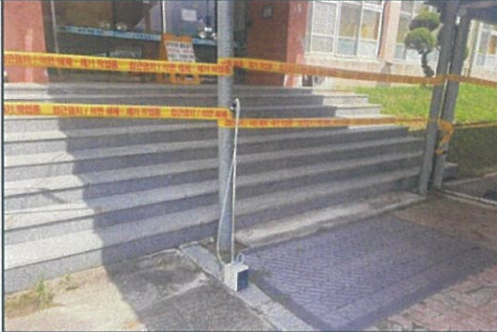
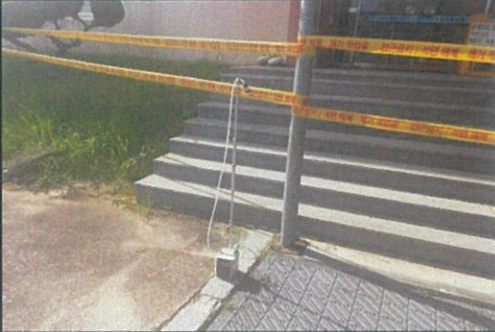
| 측정지점 | 비산측정 시작 사진 | 비산측정 종료 사진 | 비고 |
|---|---|---|---|
| 부지경계선<br>(남) | | | - |

| No | 사업장 | 시료채취장소 | Pump NO. | 유량 (ℓ/min) | 측정시간 (min) | 총유량 (ℓ) | 섬유수 (fiber) | 시야수 (field) | 섬유농도 (f/cc) | 평가 |
|---|---|---|---|---|---|---|---|---|---|---|
| 3 | 감천중학교 | 부지경계선(남) | HV03 | 9.90 | 243 | 2405.70 | 10 | 100 | 0.002 | 노출기준 미만 |

| 측정지점 | 비산측정 시작 사진 | 비산측정 종료 사진 | 비고 |
|---|---|---|---|
| | 측정 시작 시간: 10시 54분 | 측정 종료 시간: 14시 57분 | |

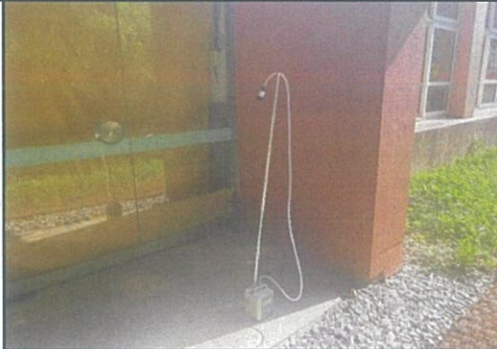
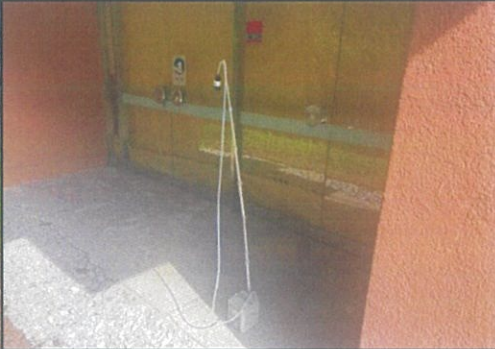
| 측정지점 | 비산측정 시작 사진 | 비산측정 종료 사진 | 비고 |
|---|---|---|---|
| 부지경계선<br>(북) | | | - |

| No | 사업장 | 시료채취장소 | Pump NO. | 유량 (ℓ/min) | 측정시간 (min) | 총유량 (ℓ) | 섬유수 (fiber) | 시야수 (field) | 섬유농도 (f/cc) | 평가 |
|---|---|---|---|---|---|---|---|---|---|---|
| 4 | 감천중학교 | 부지경계선(북) | HV04 | 9.94 | 243 | 2415.42 | 11 | 100 | 0.002 | 노출기준 미만 |

| 측정지점 | 비산측정 시작 사진 | 비산측정 종료 사진 | 비고 |
|---|---|---|---|
| | 측정 시작 시간: 10시 56분 | 측정 종료 시간: 14시 59분 | |

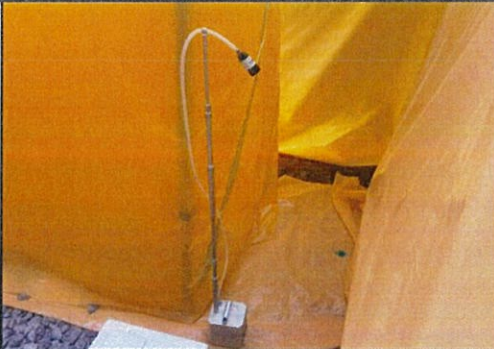
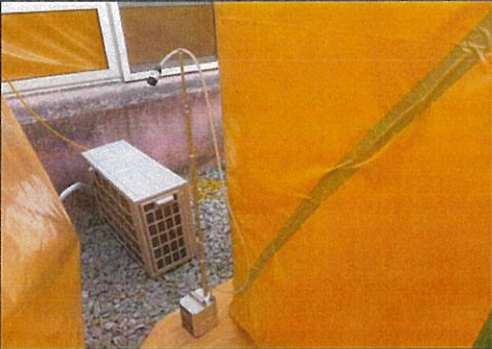
| 측정지점 | 비산측정 시작 사진 | 비산측정 종료 사진 | 비고 |
|---|---|---|---|
| 위생설비<br>지점 | | | - |

| No | 사업장 | 시료채취장소 | Pump NO. | 유량 (ℓ/min) | 측정시간 (min) | 총유량 (ℓ) | 섬유수 (fiber) | 시야수 (field) | 섬유농도 (f/cc) | 평가 |
|---|---|---|---|---|---|---|---|---|---|---|
| 5 | 감천중학교 | 위생설비지점 | HV05 | 9.92 | 43 | 426.56 | 9 | 300 | 0.003 | 노출기준 미만 |

| 측정지점 | 비산측정 시작 사진 | 비산측정 종료 사진 | 비고 |
|---|---|---|---|
| | 측정 시작 시간: 11시 05분 | 측정 종료 시간: 11시 48분 | |

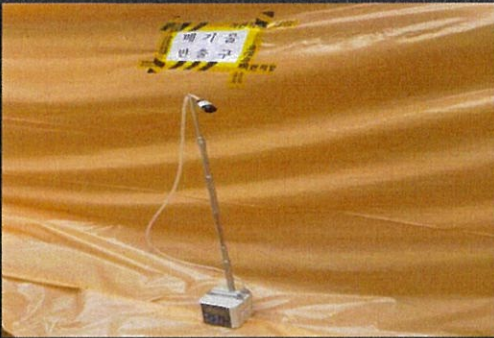
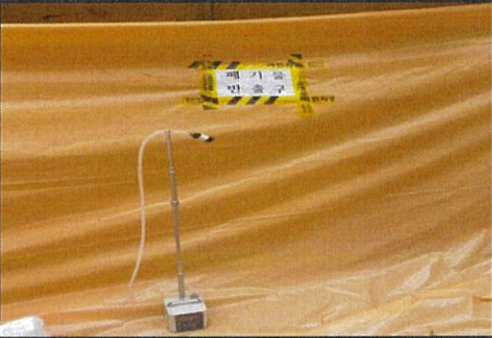
| 측정지점 | 비산측정 시작 사진 | 비산측정 종료 사진 | 비고 |
|---|---|---|---|
| 폐기물<br>반출구 | | | - |

| No | 사업장 | 시료채취장소 | Pump NO. | 유량 (ℓ/min) | 측정시간 (min) | 총유량 (ℓ) | 섬유수 (fiber) | 시야수 (field) | 섬유농도 (f/cc) | 평가 |
|---|---|---|---|---|---|---|---|---|---|---|
| 6 | 감천중학교 | 폐기물반출구 | HV06 | 9.93 | 43 | 426.99 | 13 | 300 | 0.005 | 노출기준 미만 |

| 측정지점 | 비산측정 시작 사진 | 비산측정 종료 사진 | 비고 |
|---|---|---|---|
| | 측정 시작 시간: 13시 00분 | 측정 종료 시간: 13시 43분 | |

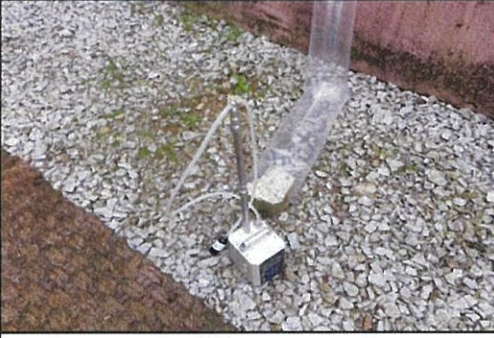
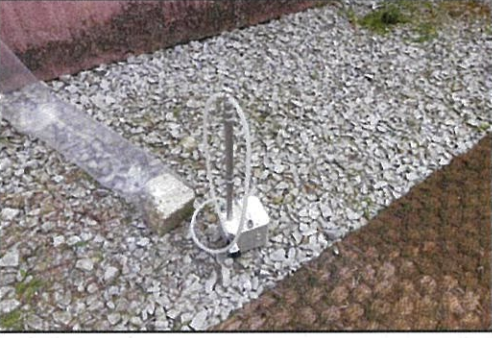
| 측정지점 | 비산측정 시작 사진 | 비산측정 종료 사진 | 비고 |
|---|---|---|---|
| 음압기<br>배출구 | | | - |

| No | 사업장 | 시료채취장소 | Pump NO. | 유량 (ℓ/min) | 측정시간 (min) | 총유량 (ℓ) | 섬유수 (fiber) | 시야수 (field) | 섬유농도 (f/cc) | 평가 |
|---|---|---|---|---|---|---|---|---|---|---|
| 7 | 감천중학교 | 음압기배출구 | HV07 | 9.92 | 43 | 426.56 | 8 | 300 | 0.003 | 노출기준 미만 |

| 측정지점 | 비산측정 시작 사진 | 비산측정 종료 사진 | 비고 |
|---|---|---|---|
| | 측정 시작 시간: 11시 52분 | 측정 종료 시간: 12시 35분 | |

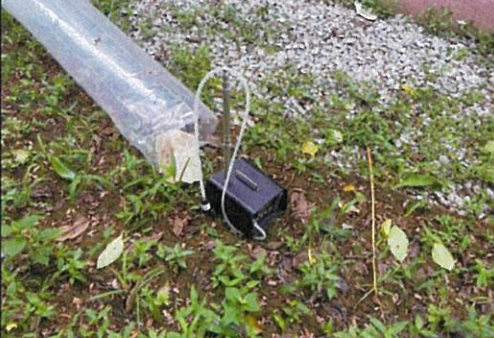
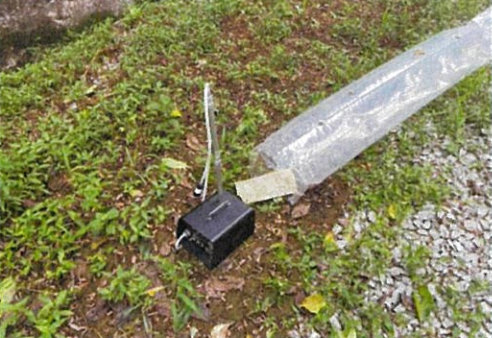
| 측정지점 | 비산측정 시작 사진 | 비산측정 종료 사진 | 비고 |
|---|---|---|---|
| 음압기<br>배출구 | | | - |

| No | 사업장 | 시료채취장소 | Pump NO. | 유량 (ℓ/min) | 측정시간 (min) | 총유량 (ℓ) | 섬유수 (fiber) | 시야수 (field) | 섬유농도 (f/cc) | 평가 |
|---|---|---|---|---|---|---|---|---|---|---|
| 8 | 감천중학교 | 음압기배출구 | HV08 | 9.91 | 43 | 426.13 | 10 | 300 | 0.004 | 노출기준 미만 |

| 측정지점 | 비산측정 시작 사진 | 비산측정 종료 사진 | 비고 |
|---|---|---|---|
| | 측정 시작 시간: 11시 55분 | 측정 종료 시간: 12시 38분 | |

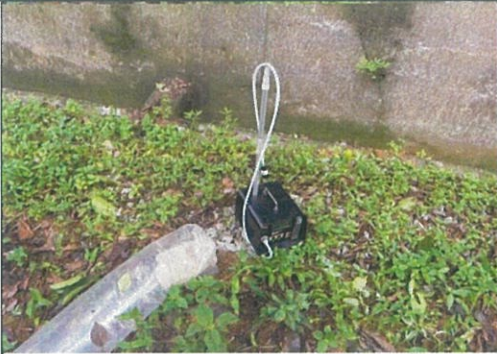
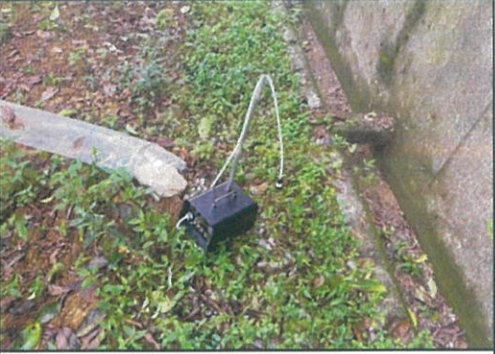
| 측정지점 | 비산측정 시작 사진 | 비산측정 종료 사진 | 비고 |
|---|---|---|---|
| 음압기<br>배출구 | | | - |

| No | 사업장 | 시료채취장소 | Pump NO. | 유량 (ℓ/min) | 측정시간 (min) | 총유량 (ℓ) | 섬유수 (fiber) | 시야수 (field) | 섬유농도 (f/cc) | 평가 |
|---|---|---|---|---|---|---|---|---|---|---|
| 9 | 감천중학교 | 음압기배출구 | HV09 | 9.98 | 43 | 429.14 | 11 | 300 | 0.004 | 노출기준 미만 |

| 측정지점 | 비산측정 시작 사진 | 비산측정 종료 사진 | 비고 |
|---|---|---|---|
| | 측정 시작 시간: 11시 58분 | 측정 종료 시간: 12시 41분 | |

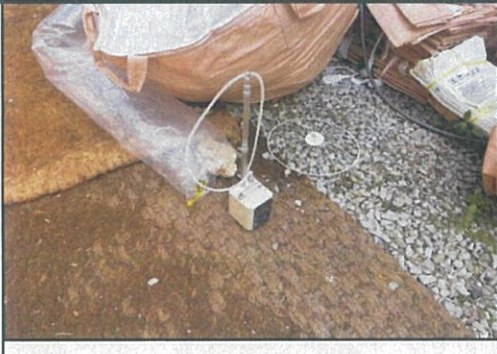
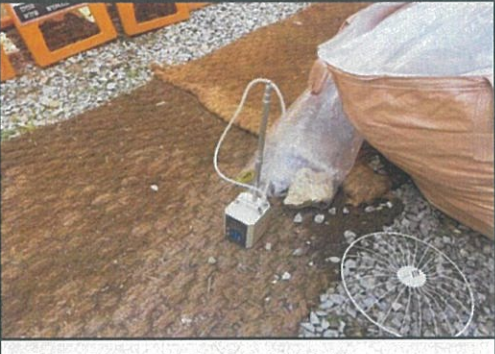
| 측정지점 | 비산측정 시작 사진 | 비산측정 종료 사진 | 비고 |
|---|---|---|---|
| 음압기<br>배출구 | | | - |

| No | 사업장 | 시료채취장소 | Pump NO. | 유량 (ℓ/min) | 측정시간 (min) | 총유량 (ℓ) | 섬유수 (fiber) | 시야수 (field) | 섬유농도 (f/cc) | 평가 |
|---|---|---|---|---|---|---|---|---|---|---|
| 10 | 감천중학교 | 음압기배출구 | HV10 | 9.97 | 43 | 428.71 | 11 | 300 | 0.004 | 노출기준 미만 |

| 측정지점 | 비산측정 시작 사진 | 비산측정 종료 사진 | 비고 |
|---|---|---|---|
| | 측정 시작 시간: 13시 46분 | 측정 종료 시간: 14시 29분 | |

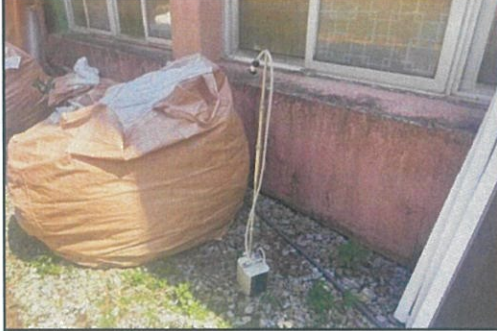
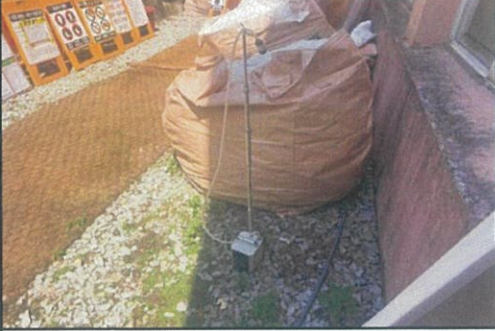
| 측정지점 | 비산측정 시작 사진 | 비산측정 종료 사진 | 비고 |
|---|---|---|---|
| 폐기물<br>보관지점 | | | - |

| No | 사업장 | 시료채취장소 | Pump NO. | 유량 (ℓ/min) | 측정시간 (min) | 총유량 (ℓ) | 섬유수 (fiber) | 시야수 (field) | 섬유농도 (f/cc) | 평가 |
|---|---|---|---|---|---|---|---|---|---|---|
| 11 | 감천중학교 | 폐기물보관지점 | HV11 | 9.93 | 44 | 436.92 | 9 | 300 | 0.003 | 노출기준 미만 |

| 측정지점 | 비산측정 시작 사진 | 비산측정 종료 사진 | 비고 |
|---|---|---|---|
| | 측정 시작 시간: 15시 01분 | 측정 종료 시간: 15시 44분 | |

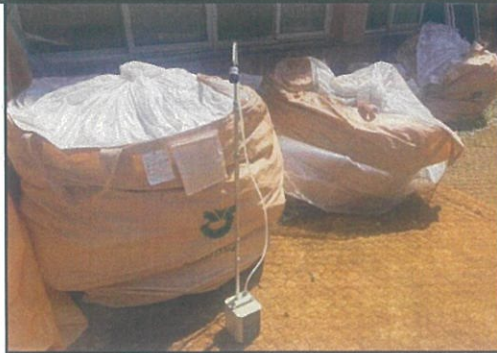
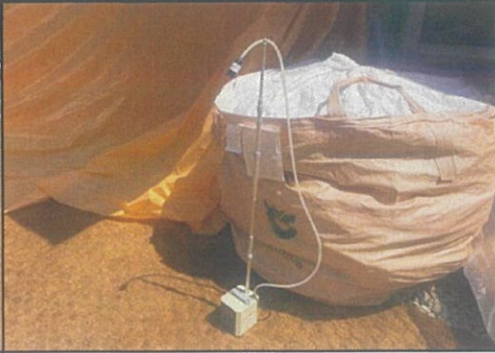
| 측정지점 | 비산측정 시작 사진 | 비산측정 종료 사진 | 비고 |
|---|---|---|---|
| 폐기물<br>보관지점 | | | - |

| No | 사업장 | 시료채취장소 | Pump NO. | 유량 (ℓ/min) | 측정시간 (min) | 총유량 (ℓ) | 섬유수 (fiber) | 시야수 (field) | 섬유농도 (f/cc) | 평가 |
|---|---|---|---|---|---|---|---|---|---|---|
| 12 | 감천중학교 | 폐기물보관지점 | HV12 | 9.96 | 44 | 438.24 | 8 | 300 | 0.003 | 노출기준 미만 |

| 측정지점 | 비산측정 시작 사진 | 비산측정 종료 사진 | 비고 |
|---|---|---|---|
| | 측정 시작 시간: 15시 02분 | 측정 종료 시간: 15시 45분 | |

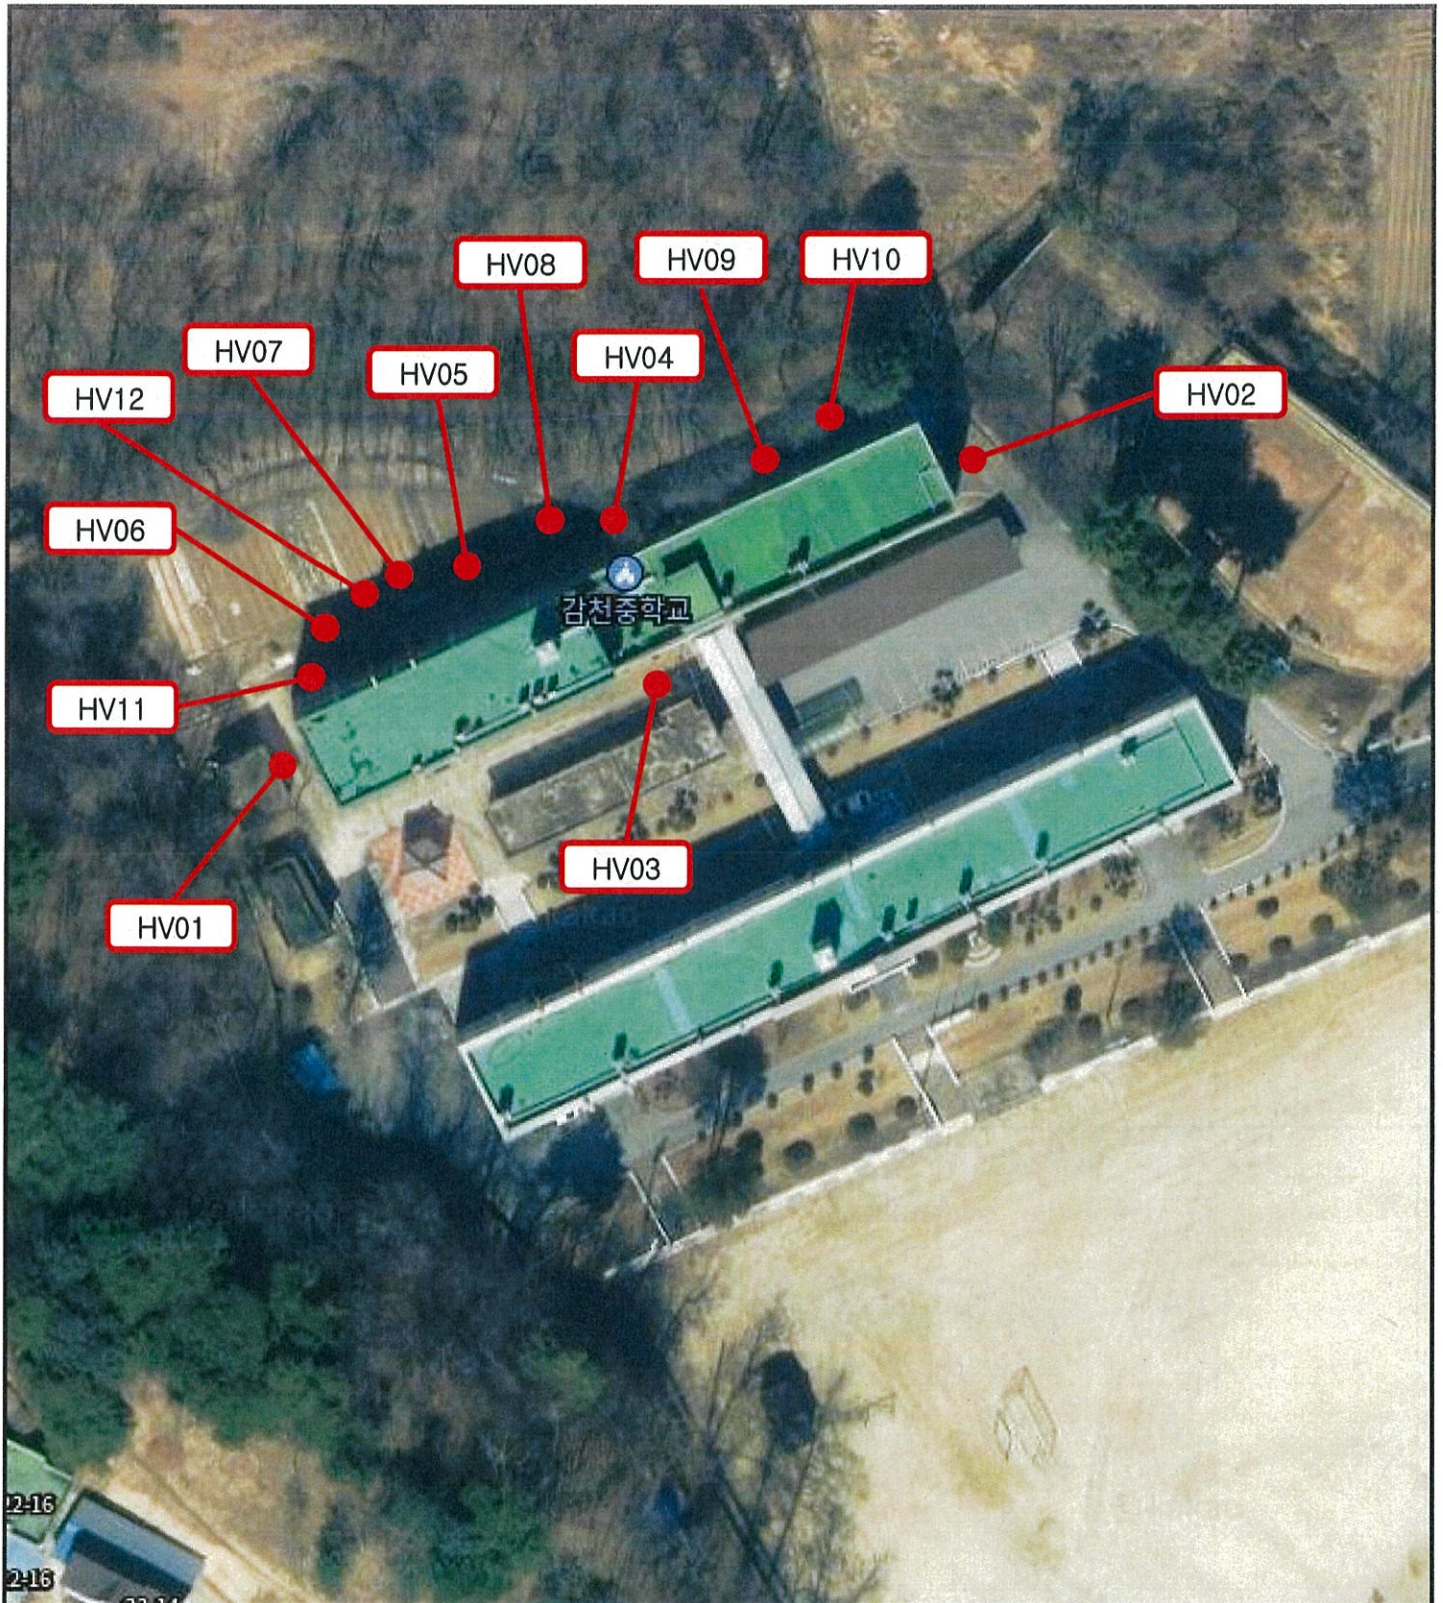
측정 지점 위치 (도식도)

\* HV01 ~ 12 : 측정지점

\* 석면함유 총 면적 : 1,555.20 m<sup>2</sup>
