별지 1. [별지 제19호 서식] 관련

# 공기 중 비산 측정 분석결과서

측정사진(대표적인 사진 첨부)

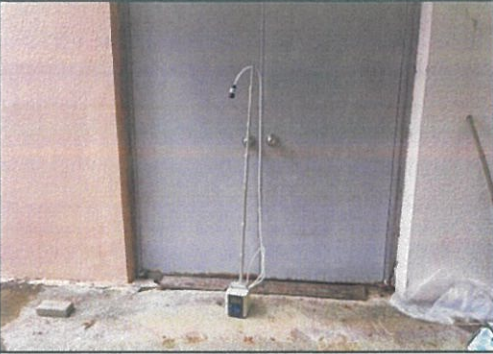
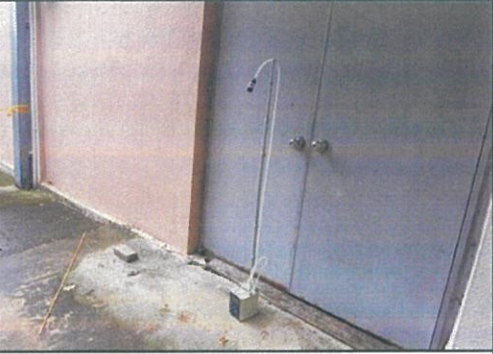
| 측정지점 | 비산측정 시작 사진 | 비산측정 종료 사진 | 비고 |
|---|---|---|---|
| 부지경계선<br>(동) | | | - |

| 시료<br>번호 | 측정지점 | 측정장비<br>(종류/수량) | 유량<br>(ℓ/분) | 측정일시 | | 측정결과<br>(f/cc) | 검출<br>석면의<br>종류 | 분석<br>계수<br>시야 수 |
|---|---|---|---|---|---|---|---|---|
| HV01 | 부지경계선(동) | KMS-5100/1 | 9.92 | 08월09일 | 09:21 ~ 13:24 | 0.003 | - | 100 |

| 측정지점 | 비산측정 시작 사진 | 비산측정 종료 사진 | 비고 |
|---|---|---|---|
| | 측정 시작 시간: 09시 21분 | 측정 종료 시간: 13시 24분 | |

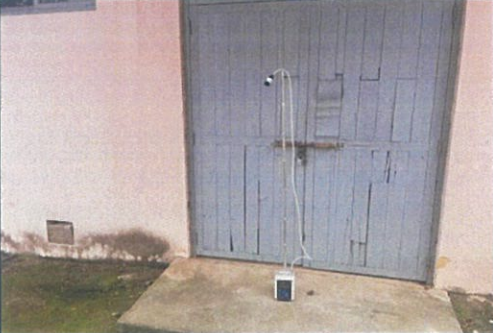
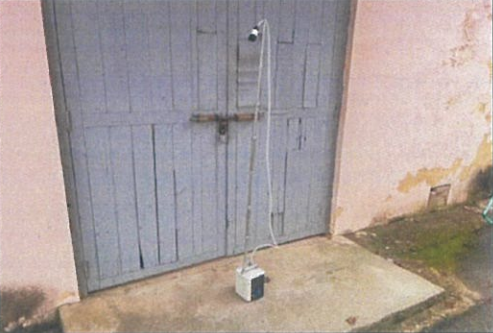
| 측정지점 | 비산측정 시작 사진 | 비산측정 종료 사진 | 비고 |
|---|---|---|---|
| 부지경계선<br>(서) | | | - |

| 시료<br>번호 | 측정지점 | 측정장비<br>(종류/수량) | 유량<br>(ℓ/분) | 측정일시 | | 측정결과<br>(f/cc) | 검출<br>석면의<br>종류 | 분석<br>계수<br>시야 수 |
|---|---|---|---|---|---|---|---|---|
| HV02 | 부지경계선(서) | KMS-5100/1 | 9.97 | 08월09일 | 09:25 ~ 13:28 | 0.002 | - | 100 |

| 측정지점 | 비산측정 시작 사진 | 비산측정 종료 사진 | 비고 |
|---|---|---|---|
| | 측정 시작 시간: 09시 25분 | 측정 종료 시간: 13시 28분 | |

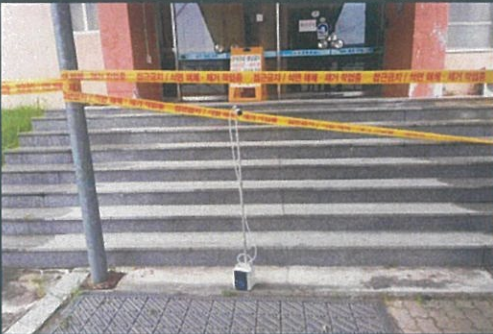
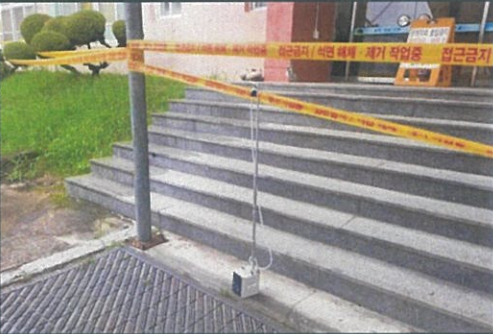
| 측정지점 | 비산측정 시작 사진 | 비산측정 종료 사진 | 비고 |
|---|---|---|---|
| 부지경계선<br>(남) | | | - |

| 시료<br>번호 | 측정지점 | 측정장비<br>(종류/수량) | 유량<br>(ℓ/분) | 측정일시 | | 측정결과<br>(f/cc) | 검출<br>석면의<br>종류 | 분석<br>계수<br>시야 수 |
|---|---|---|---|---|---|---|---|---|
| HV03 | 부지경계선(남) | KMS-5100/1 | 9.95 | 08월09일 | 09:28 ~ 13:31 | 0.002 | - | 100 |

| 측정지점 | 비산측정 시작 사진 | 비산측정 종료 사진 | 비고 |
|---|---|---|---|
| | 측정 시작 시간: 09시 28분 | 측정 종료 시간: 13시 31분 | |

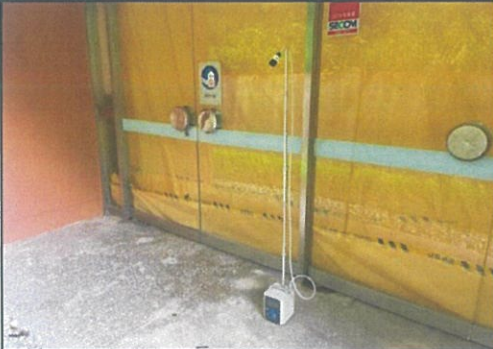
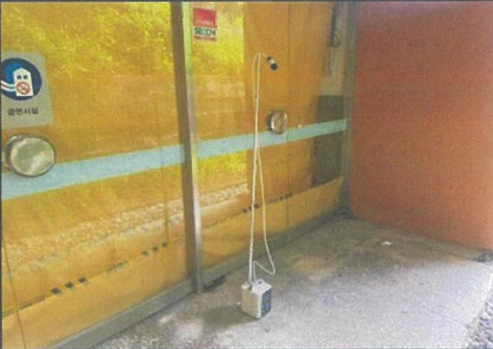
| 측정지점 | 비산측정 시작 사진 | 비산측정 종료 사진 | 비고 |
|---|---|---|---|
| 부지경계선<br>(북) | | | - |

| 시료<br>번호 | 측정지점 | 측정장비<br>(종류/수량) | 유량<br>(ℓ/분) | 측정일시 | | 측정결과<br>(f/cc) | 검출<br>석면의<br>종류 | 분석<br>계수<br>시야 수 |
|---|---|---|---|---|---|---|---|---|
| HV04 | 부지경계선(북) | KMS-5100/1 | 9.92 | 08월09일 | 09:32 ~ 13:35 | 0.002 | - | 100 |

| 측정지점 | 비산측정 시작 사진 | 비산측정 종료 사진 | 비고 |
|---|---|---|---|
| | 측정 시작 시간: 09시 32분 | 측정 종료 시간: 13시 35분 | |

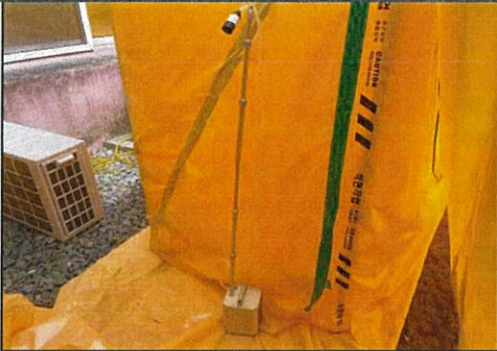
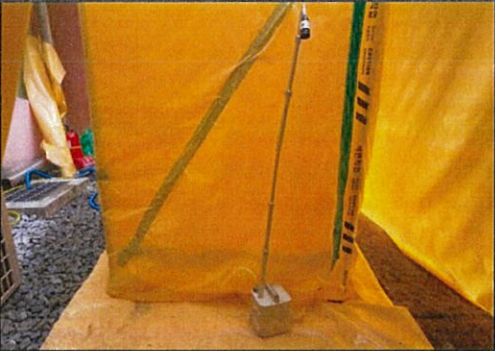
| 측정지점 | 비산측정 시작 사진 | 비산측정 종료 사진 | 비고 |
|---|---|---|---|
| 위생설비<br>지점 | | | - |

| 시료<br>번호 | 측정지점 | 측정장비<br>(종류/수량) | 유량<br>(ℓ/분) | 측정일시 | | 측정결과<br>(f/cc) | 검출<br>석면의<br>종류 | 분석<br>계수<br>시야 수 |
|---|---|---|---|---|---|---|---|---|
| HV05 | 위생설비지점 | KMS-5100/1 | 9.96 | 08월09일 | 09:36 ~ 10:18 | 0.005 | - | 300 |

| 측정지점 | 비산측정 시작 사진 | 비산측정 종료 사진 | 비고 |
|---|---|---|---|
| | 측정 시작 시간: 09시 36분 | 측정 종료 시간: 10시 18분 | |

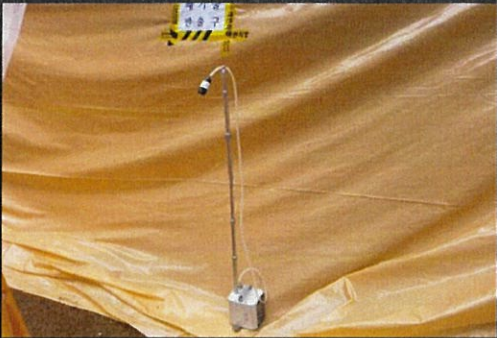
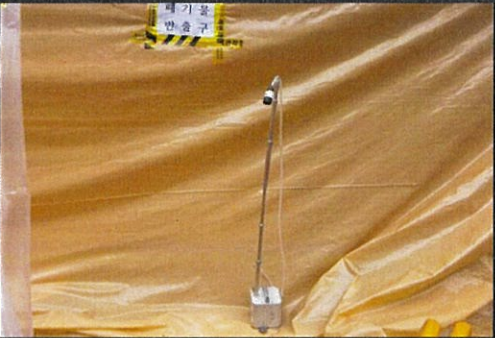
| 측정지점 | 비산측정 시작 사진 | 비산측정 종료 사진 | 비고 |
|---|---|---|---|
| 폐기물<br>반출구 | | | - |

| 시료<br>번호 | 측정지점 | 측정장비<br>(종류/수량) | 유량<br>(ℓ/분) | 측정일시 | | 측정결과<br>(f/cc) | 검출<br>석면의<br>종류 | 분석<br>계수<br>시야 수 |
|---|---|---|---|---|---|---|---|---|
| HV06 | 폐기물반출구 | KMS-5100/1 | 9.91 | 08월09일 | 14:44 ~ 15:26 | 0.004 | - | 300 |

| 측정지점 | 비산측정 시작 사진 | 비산측정 종료 사진 | 비고 |
|---|---|---|---|
| | 측정 시작 시간: 14시 44분 | 측정 종료 시간: 15시 26분 | |

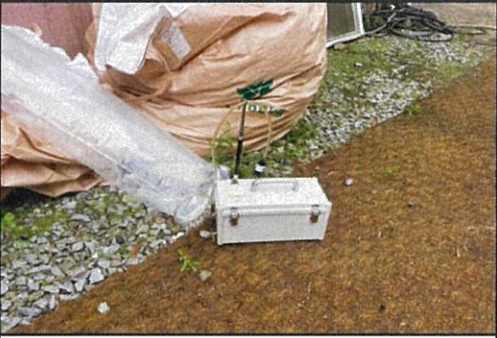
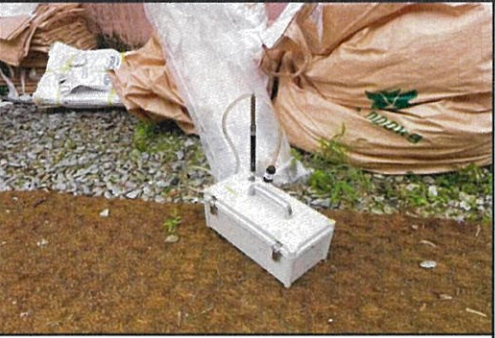
| 측정지점 | 비산측정 시작 사진 | 비산측정 종료 사진 | 비고 |
|---|---|---|---|
| 음압기<br>배출구 | | | - |

| 시료<br>번호 | 측정지점 | 측정장비<br>(종류/수량) | 유량<br>(ℓ/분) | 측정일시 | | 측정결과<br>(f/cc) | 검출<br>석면의<br>종류 | 분석<br>계수<br>시야 수 |
|---|---|---|---|---|---|---|---|---|
| HV07 | 음압기배출구 | YNP-6025/1 | 9.91 | 08월09일 | 10:12 ~ 10:55 | 0.004 | - | 300 |

| 측정지점 | 비산측정 시작 사진 | 비산측정 종료 사진 | 비고 |
|---|---|---|---|
| | 측정 시작 시간: 10시 12분 | 측정 종료 시간: 10시 55분 | |

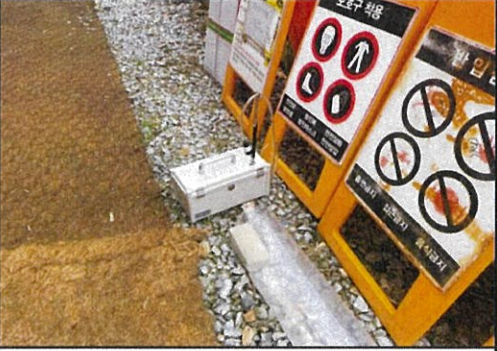
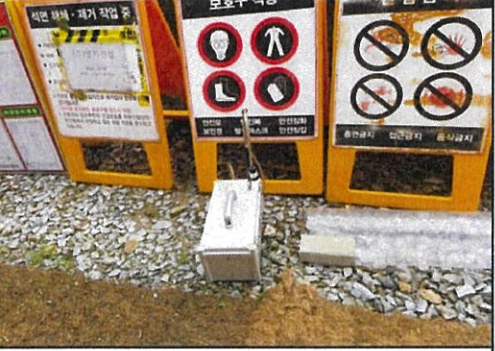
| 측정지점 | 비산측정 시작 사진 | 비산측정 종료 사진 | 비고 |
|---|---|---|---|
| 음압기<br>배출구 | | | - |

| 시료<br>번호 | 측정지점 | 측정장비<br>(종류/수량) | 유량<br>(ℓ/분) | 측정일시 | | 측정결과<br>(f/cc) | 검출<br>석면의<br>종류 | 분석<br>계수<br>시야 수 |
|---|---|---|---|---|---|---|---|---|
| HV08 | 음압기배출구 | YNP-6025/1 | 9.94 | 08월09일 | 10:14 ~ 10:57 | 0.005 | - | 300 |

| 측정지점 | 비산측정 시작 사진 | 비산측정 종료 사진 | 비고 |
|---|---|---|---|
| | 측정 시작 시간: 10시 14분 | 측정 종료 시간: 10시 57분 | |

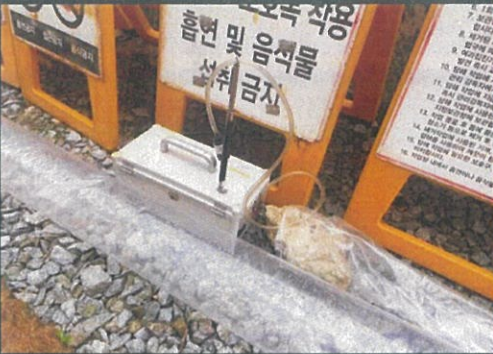
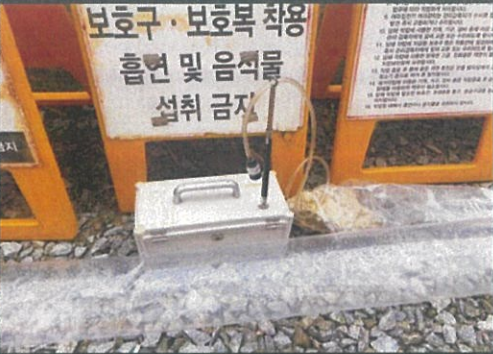
| 측정지점 | 비산측정 시작 사진 | 비산측정 종료 사진 | 비고 |
|---|---|---|---|
| 음압기<br>배출구 | | | - |

| 시료<br>번호 | 측정지점 | 측정장비<br>(종류/수량) | 유량<br>(ℓ/분) | 측정일시 | | 측정결과<br>(f/cc) | 검출<br>석면의<br>종류 | 분석<br>계수<br>시야 수 |
|---|---|---|---|---|---|---|---|---|
| HV09 | 음압기배출구 | YNP-6025/1 | 9.97 | 08월09일 | 10:17 ~ 11:00 | 0.004 | - | 300 |

| 측정지점 | 비산측정 시작 사진 | 비산측정 종료 사진 | 비고 |
|---|---|---|---|
| | 측정 시작 시간: 10시 17분 | 측정 종료 시간: 11시 00분 | |

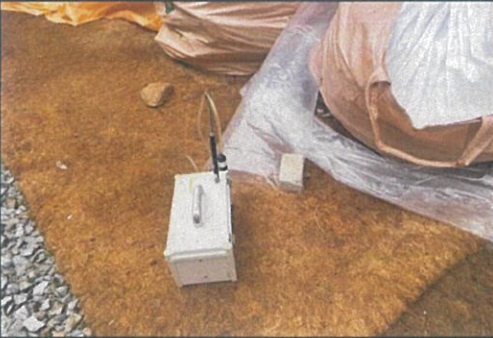
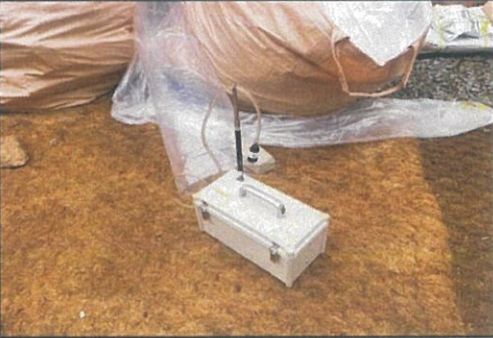
| 측정지점 | 비산측정 시작 사진 | 비산측정 종료 사진 | 비고 |
|---|---|---|---|
| 음압기<br>배출구 | | | - |

| 시료<br>번호 | 측정지점 | 측정장비<br>(종류/수량) | 유량<br>(ℓ/분) | 측정일시 | | 측정결과<br>(f/cc) | 검출<br>석면의<br>종류 | 분석<br>계수<br>시야 수 |
|---|---|---|---|---|---|---|---|---|
| HV10 | 음압기배출구 | YNP-6025/1 | 9.96 | 08월09일 | 10:21 ~ 11:04 | 0.004 | - | 300 |

| 측정지점 | 비산측정 시작 사진 | 비산측정 종료 사진 | 비고 |
|---|---|---|---|
| | 측정 시작 시간: 10시 21분 | 측정 종료 시간: 11시 04분 | |

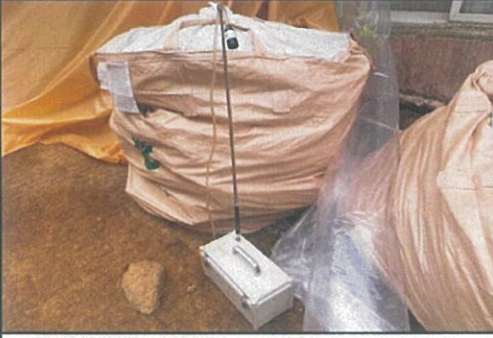
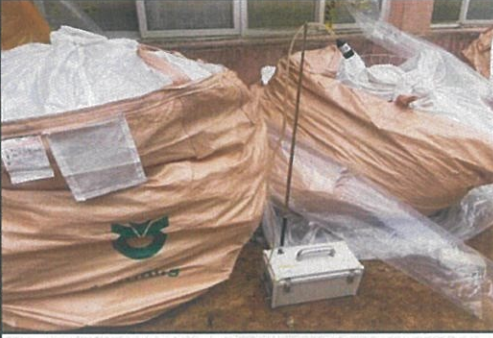
| 측정지점 | 비산측정 시작 사진 | 비산측정 종료 사진 | 비고 |
|---|---|---|---|
| 폐기물<br>보관지점 | | | - |

| 시료<br>번호 | 측정지점 | 측정장비<br>(종류/수량) | 유량<br>(ℓ/분) | 측정일시 | | 측정결과<br>(f/cc) | 검출<br>석면의<br>종류 | 분석<br>계수<br>시야 수 |
|---|---|---|---|---|---|---|---|---|
| HV11 | 폐기물보관지점 | YNP-6025/1 | 9.93 | 08월09일 | 16:02 ~ 16:44 | 0.004 | - | 300 |

| 측정지점 | 비산측정 시작 사진 | 비산측정 종료 사진 | 비고 |
|---|---|---|---|
| | 측정 시작 시간: 16시 02분 | 측정 종료 시간: 16시 44분 | |

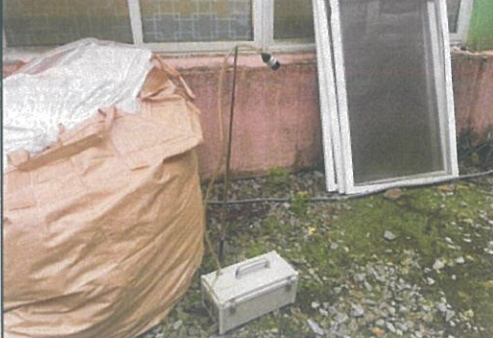
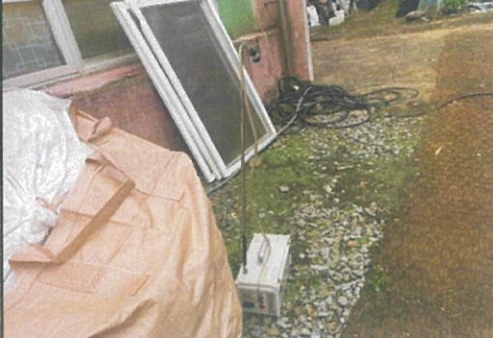
| 측정지점 | 비산측정 시작 사진 | 비산측정 종료 사진 | 비고 |
|---|---|---|---|
| 폐기물<br>보관지점 | | | - |

| 시료<br>번호 | 측정지점 | 측정장비<br>(종류/수량) | 유량<br>(ℓ/분) | 측정일시 | | 측정결과<br>(f/cc) | 검출<br>석면의<br>종류 | 분석<br>계수<br>시야 수 |
|---|---|---|---|---|---|---|---|---|
| HV12 | 폐기물보관지점 | YNP-6025/1 | 9.96 | 08월09일 | 16:04 ~ 16:46 | 0.005 | - | 300 |

| 측정지점 | 비산측정 시작 사진 | 비산측정 종료 사진 | 비고 |
|---|---|---|---|
| | 측정 시작 시간: 16시 04분 | 측정 종료 시간: 16시 46분 | |

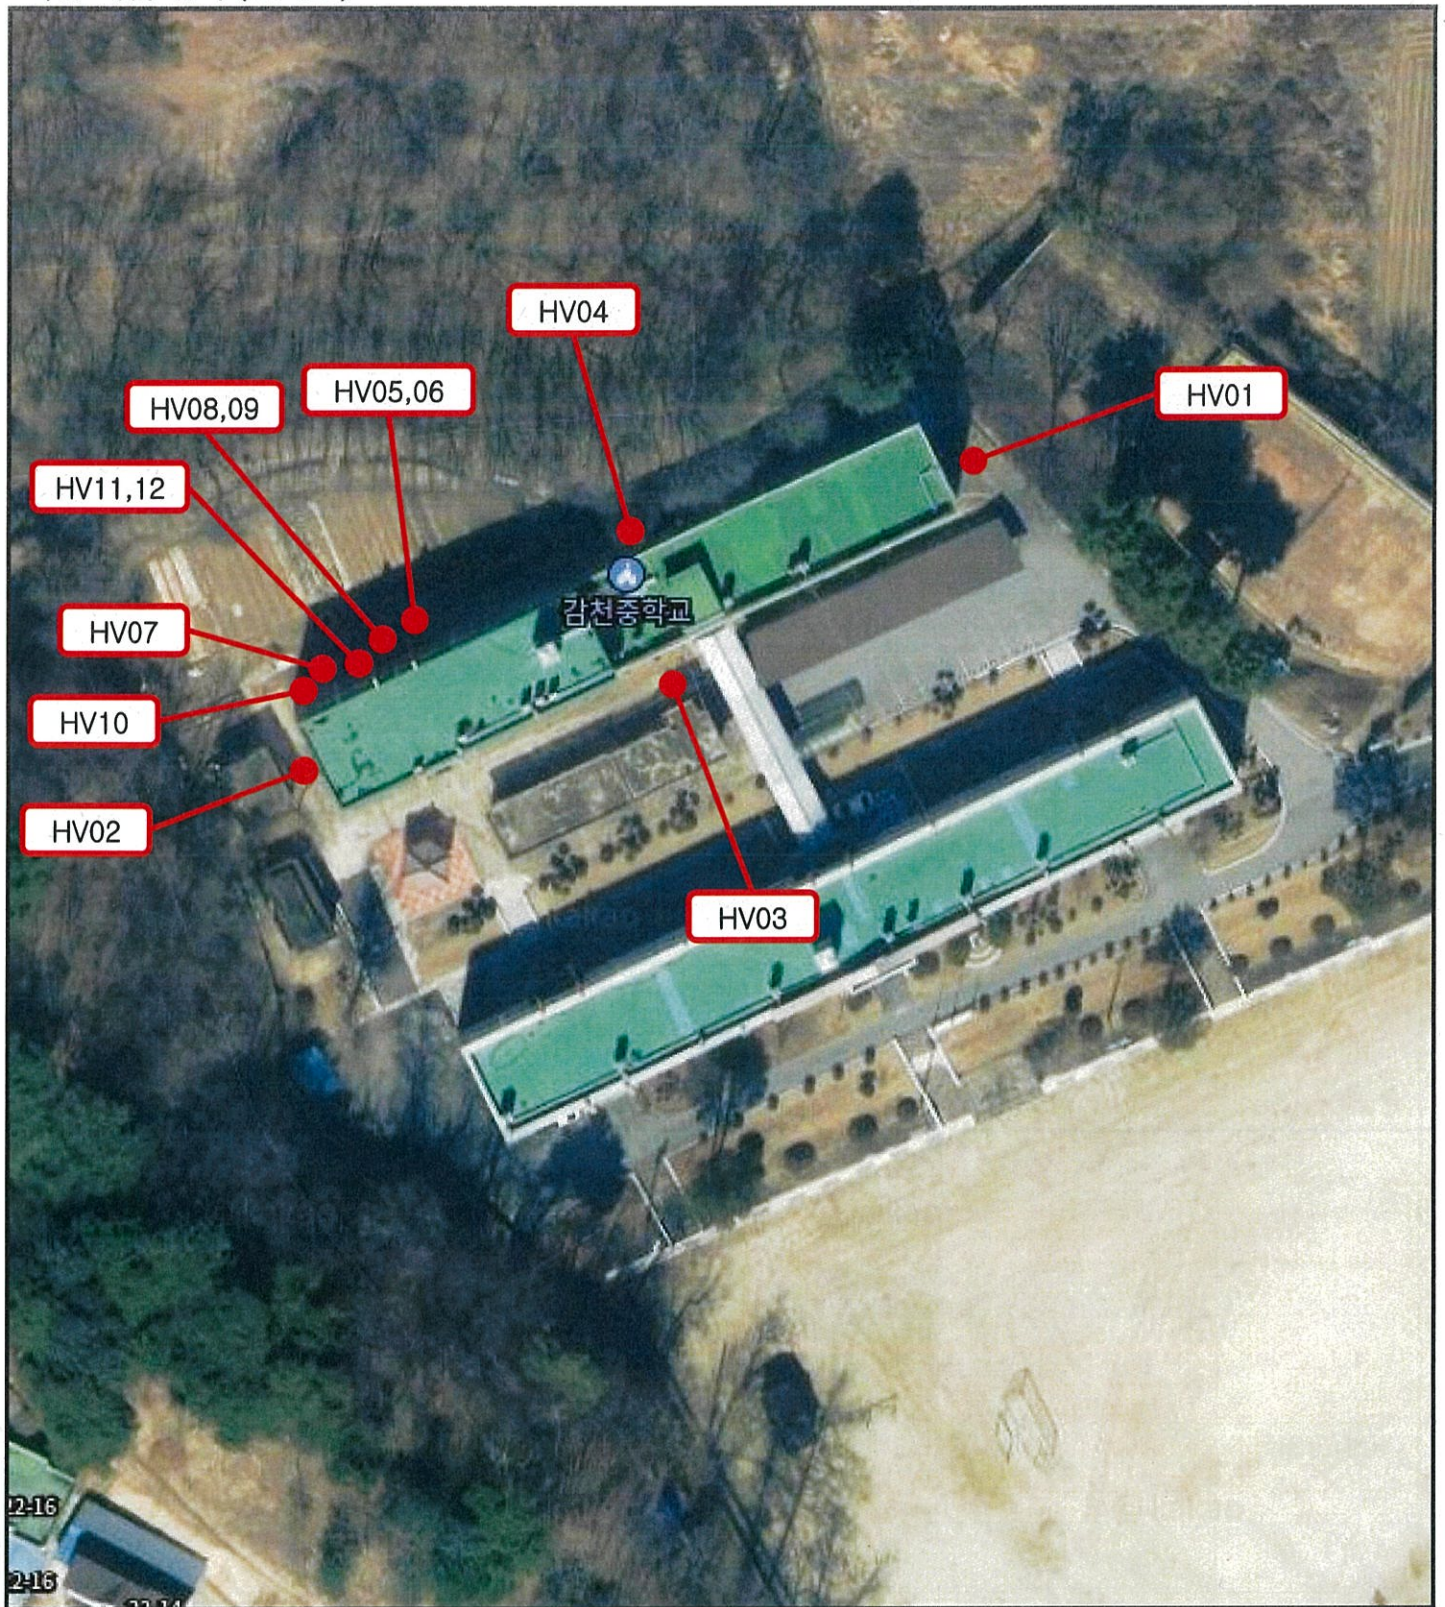
측정 지점 위치 (도식도)

\* HV01 ~ 12 : 측정지점

\* 석면함유 총 면적 : 1,555.20 m<sup>2</sup>
