# 공기 중 비산 측정 분석결과서

( 실내 공기 질 공정 시험 기준 ES 02303.1 ]

측정사진(대표적인 사진 첨부)

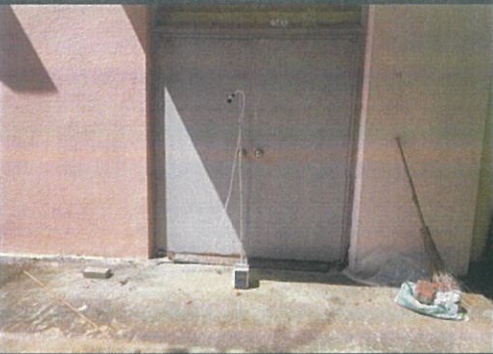
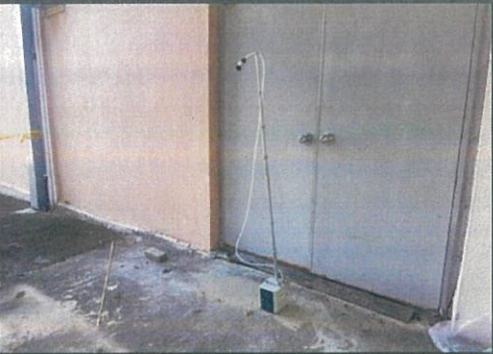
| 측정지점 | 비산측정 시작 사진 | 비산측정 종료 사진 | 비고 |
|---|---|---|---|
| 부지경계선<br>(동) | | | - |

| 시료<br>번호 | 측정지점 | 측정장비<br>(종류/수량) | 유량<br>(ℓ/분) | 측정일시 | | 측정결과<br>(f/cc) | 검출<br>석면의<br>종류 | 분석<br>계수<br>시야 수 |
|---|---|---|---|---|---|---|---|---|
| HV01 | 부지경계선(동) | KMS-5100/1 | 9.95 | 08월10일 | 09:03 ~ 13:06 | 0.002 | - | 100 |

| 측정지점 | 비산측정 시작 사진 | 비산측정 종료 사진 | 비고 |
|---|---|---|---|
| | 측정 시작 시간: 09시 03분 | 측정 종료 시간: 13시 06분 | |

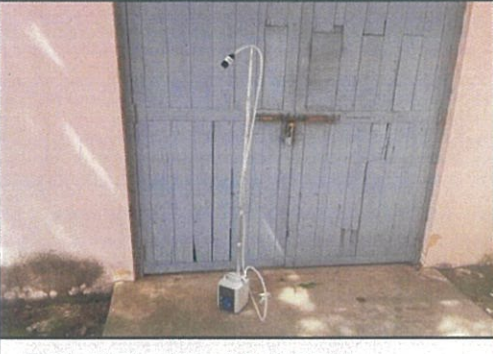
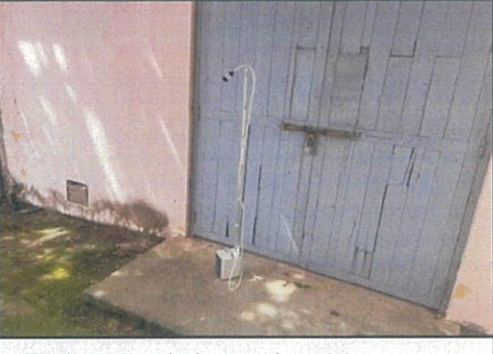
| 측정지점 | 비산측정 시작 사진 | 비산측정 종료 사진 | 비고 |
|---|---|---|---|
| 부지경계선<br>(서) | | | - |

| 시료<br>번호 | 측정지점 | 측정장비<br>(종류/수량) | 유량<br>(ℓ/분) | 측정일시 | | 측정결과<br>(f/cc) | 검출<br>석면의<br>종류 | 분석<br>계수<br>시야 수 |
|---|---|---|---|---|---|---|---|---|
| HV02 | 부지경계선(서) | KMS-5100/1 | 9.98 | 08월10일 | 09:07 ~ 13:10 | 0.002 | - | 100 |

| 측정지점 | 비산측정 시작 사진 | 비산측정 종료 사진 | 비고 |
|---|---|---|---|
| | 측정 시작 시간: 09시 07분 | 측정 종료 시간: 13시 10분 | |

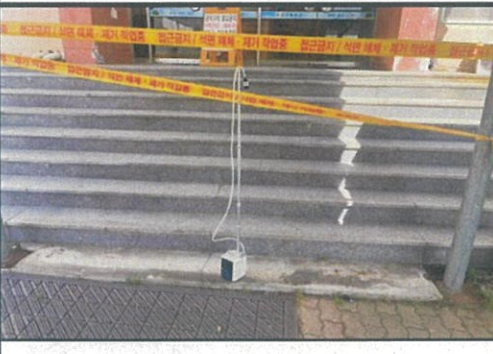
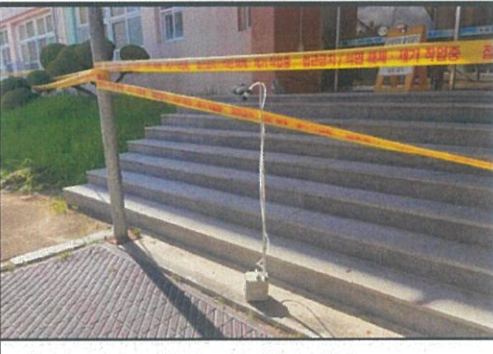
| 측정지점 | 비산측정 시작 사진 | 비산측정 종료 사진 | 비고 |
|---|---|---|---|
| 부지경계선<br>(남) | | | - |

| 시료<br>번호 | 측정지점 | 측정장비<br>(종류/수량) | 유량<br>(ℓ/분) | 측정일시 | | 측정결과<br>(f/cc) | 검출<br>석면의<br>종류 | 분석<br>계수<br>시야 수 |
|---|---|---|---|---|---|---|---|---|
| HV03 | 부지경계선(남) | KMS-5100/1 | 9.95 | 08월10일 | 09:10 ~ 13:13 | 0.002 | - | 100 |

| 측정지점 | 비산측정 시작 사진 | 비산측정 종료 사진 | 비고 |
|---|---|---|---|
| | 측정 시작 시간: 09시 10분 | 측정 종료 시간: 13시 13분 | |

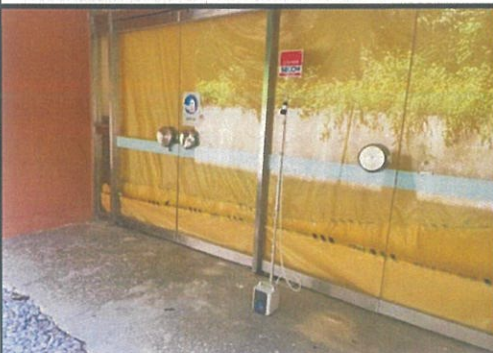
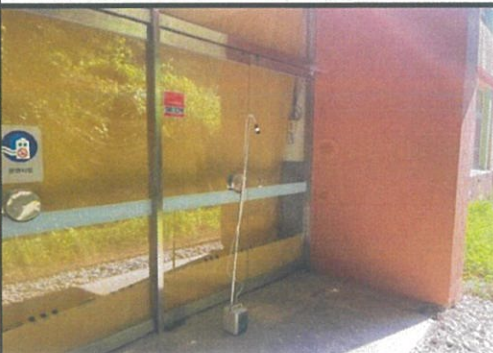
| 측정지점 | 비산측정 시작 사진 | 비산측정 종료 사진 | 비고 |
|---|---|---|---|
| 부지경계선<br>(북) | | | - |

| 시료<br>번호 | 측정지점 | 측정장비<br>(종류/수량) | 유량<br>(ℓ/분) | 측정일시 | | 측정결과<br>(f/cc) | 검출<br>석면의<br>종류 | 분석<br>계수<br>시야 수 |
|---|---|---|---|---|---|---|---|---|
| HV04 | 부지경계선(북) | KMS-5100/1 | 9.93 | 08월10일 | 09:14 ~ 13:17 | 0.002 | - | 100 |

| 측정지점 | 비산측정 시작 사진 | 비산측정 종료 사진 | 비고 |
|---|---|---|---|
| | 측정 시작 시간: 09시 14분 | 측정 종료 시간: 13시 17분 | |

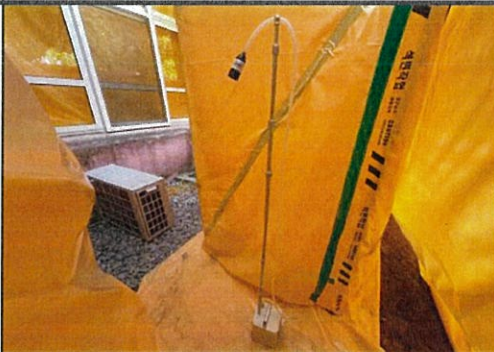
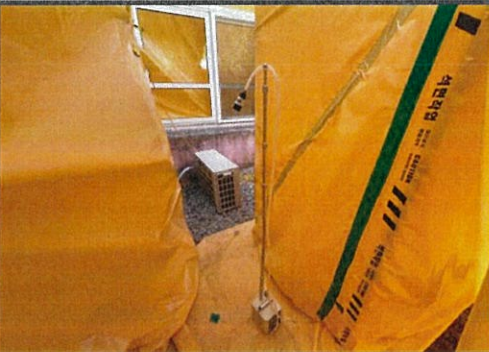
| 측정지점 | 비산측정 시작 사진 | 비산측정 종료 사진 | 비고 |
|---|---|---|---|
| 위생설비<br>지점 | | | - |

| 시료<br>번호 | 측정지점 | 측정장비<br>(종류/수량) | 유량<br>(ℓ/분) | 측정일시 | | 측정결과<br>(f/cc) | 검출<br>석면의<br>종류 | 분석<br>계수<br>시야 수 |
|---|---|---|---|---|---|---|---|---|
| HV05 | 위생설비지점 | KMS-5100/1 | 9.95 | 08월10일 | 09:25 ~ 10:07 | 0.005 | - | 300 |

| 측정지점 | 비산측정 시작 사진 | 비산측정 종료 사진 | 비고 |
|---|---|---|---|
| | 측정 시작 시간: 09시 25분 | 측정 종료 시간: 10시 07분 | |

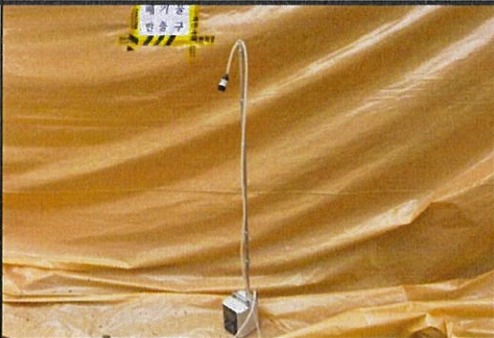
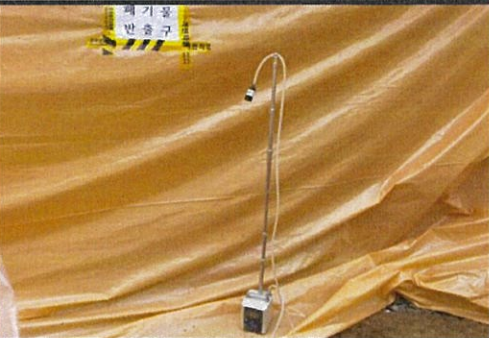
| 측정지점 | 비산측정 시작 사진 | 비산측정 종료 사진 | 비고 |
|---|---|---|---|
| 폐기물<br>반출구 | | | - |

| 시료<br>번호 | 측정지점 | 측정장비<br>(종류/수량) | 유량<br>(ℓ/분) | 측정일시 | | 측정결과<br>(f/cc) | 검출<br>석면의<br>종류 | 분석<br>계수<br>시야 수 |
|---|---|---|---|---|---|---|---|---|
| HV06 | 폐기물반출구 | KMS-5100/1 | 9.93 | 08월10일 | 13:32 ~ 14:14 | 0.004 | - | 300 |

| 측정지점 | 비산측정 시작 사진 | 비산측정 종료 사진 | 비고 |
|---|---|---|---|
| | 측정 시작 시간: 13시 32분 | 측정 종료 시간: 14시 14분 | |

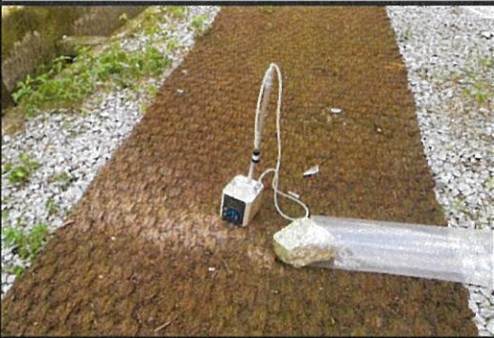
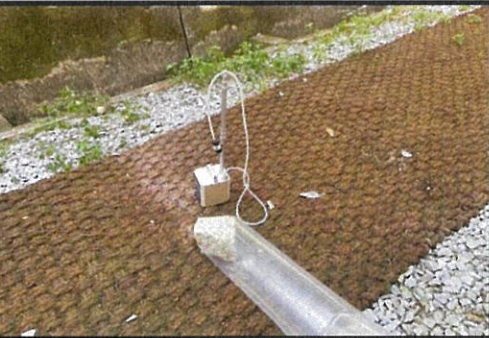
| 측정지점 | 비산측정 시작 사진 | 비산측정 종료 사진 | 비고 |
|---|---|---|---|
| 음압기<br>배출구 | | | - |

| 시료<br>번호 | 측정지점 | 측정장비<br>(종류/수량) | 유량<br>(ℓ/분) | 측정일시 | | 측정결과<br>(f/cc) | 검출<br>석면의<br>종류 | 분석<br>계수<br>시야 수 |
|---|---|---|---|---|---|---|---|---|
| HV07 | 음압기배출구 | KMS-5100/1 | 9.95 | 08월10일 | 09:41 ~ 10:24 | 0.005 | - | 300 |

| 측정지점 | 비산측정 시작 사진 | 비산측정 종료 사진 | 비고 |
|---|---|---|---|
| | 측정 시작 시간: 09시 41분 | 측정 종료 시간: 10시 24분 | |

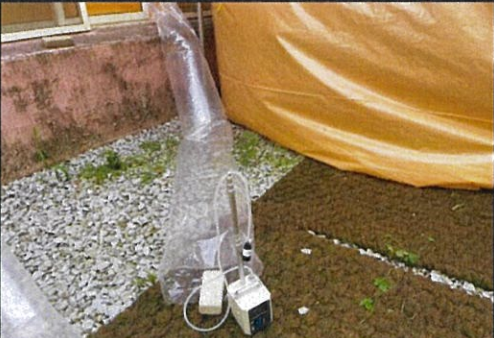
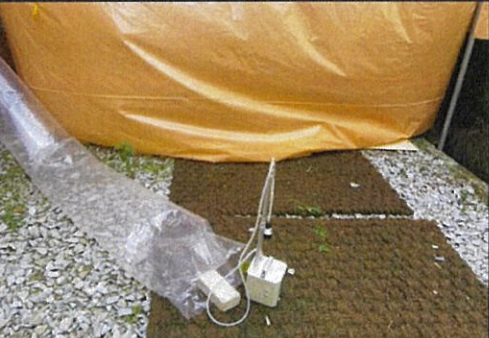
| 측정지점 | 비산측정 시작 사진 | 비산측정 종료 사진 | 비고 |
|---|---|---|---|
| 음압기<br>배출구 | | | - |

| 시료<br>번호 | 측정지점 | 측정장비<br>(종류/수량) | 유량<br>(ℓ/분) | 측정일시 | | 측정결과<br>(f/cc) | 검출<br>석면의<br>종류 | 분석<br>계수<br>시야 수 |
|---|---|---|---|---|---|---|---|---|
| HV08 | 음압기배출구 | KMS-5100/1 | 9.91 | 08월10일 | 09:44 ~ 10:27 | 0.004 | - | 300 |

| 측정지점 | 비산측정 시작 사진 | 비산측정 종료 사진 | 비고 |
|---|---|---|---|
| | 측정 시작 시간: 09시 44분 | 측정 종료 시간: 10시 27분 | |

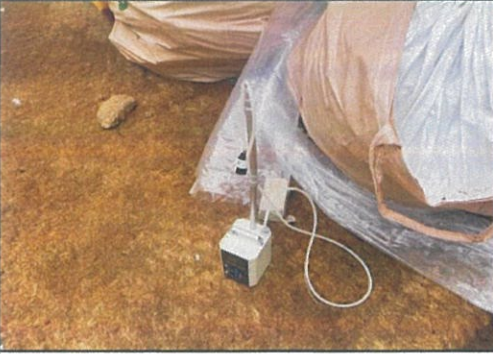
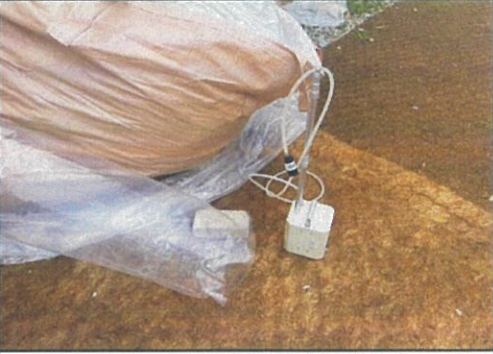
| 측정지점 | 비산측정 시작 사진 | 비산측정 종료 사진 | 비고 |
|---|---|---|---|
| 음압기<br>배출구 | | | - |

| 시료<br>번호 | 측정지점 | 측정장비<br>(종류/수량) | 유량<br>(ℓ/분) | 측정일시 | | 측정결과<br>(f/cc) | 검출<br>석면의<br>종류 | 분석<br>계수<br>시야 수 |
|---|---|---|---|---|---|---|---|---|
| HV09 | 음압기배출구 | KMS-5100/1 | 9.95 | 08월10일 | 09:46 ~ 10:29 | 0.004 | - | 300 |

| 측정지점 | 비산측정 시작 사진 | 비산측정 종료 사진 | 비고 |
|---|---|---|---|
| | 측정 시작 시간: 09시 46분 | 측정 종료 시간: 10시 29분 | |

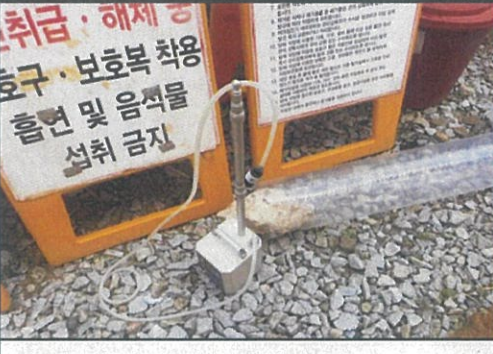
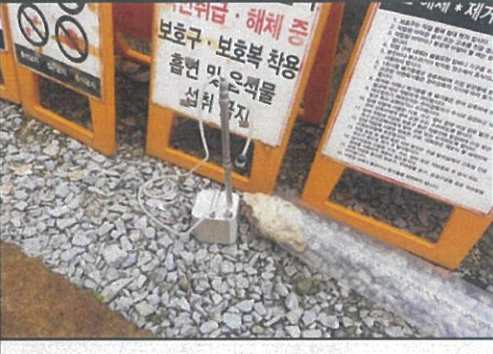
| 측정지점 | 비산측정 시작 사진 | 비산측정 종료 사진 | 비고 |
|---|---|---|---|
| 음압기<br>배출구 | | | - |

| 시료<br>번호 | 측정지점 | 측정장비<br>(종류/수량) | 유량<br>(ℓ/분) | 측정일시 | | 측정결과<br>(f/cc) | 검출<br>석면의<br>종류 | 분석<br>계수<br>시야 수 |
|---|---|---|---|---|---|---|---|---|
| HV10 | 음압기배출구 | KMS-5100/1 | 9.97 | 08월10일 | 09:49 ~ 10:32 | 0.004 | - | 300 |

| 측정지점 | 비산측정 시작 사진 | 비산측정 종료 사진 | 비고 |
|---|---|---|---|
| | 측정 시작 시간: 09시 49분 | 측정 종료 시간: 10시 32분 | |

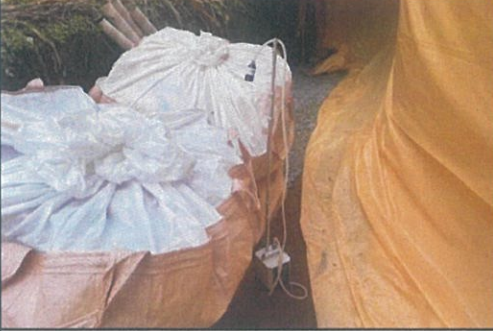
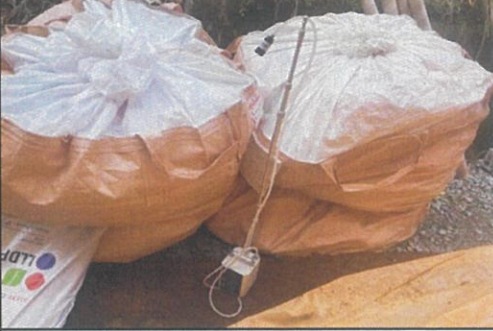
| 측정지점 | 비산측정 시작 사진 | 비산측정 종료 사진 | 비고 |
|---|---|---|---|
| 폐기물<br>보관지점 | | | - |

| 시료<br>번호 | 측정지점 | 측정장비<br>(종류/수량) | 유량<br>(ℓ/분) | 측정일시 | | 측정결과<br>(f/cc) | 검출<br>석면의<br>종류 | 분석<br>계수<br>시야 수 |
|---|---|---|---|---|---|---|---|---|
| HV11 | 폐기물보관지점 | KMS-5100/1 | 9.92 | 08월10일 | 14:37 ~ 15:19 | 0.005 | - | 300 |

| 측정지점 | 비산측정 시작 사진 | 비산측정 종료 사진 | 비고 |
|---|---|---|---|
| | 측정 시작 시간: 14시 37분 | 측정 종료 시간: 15시 19분 | |

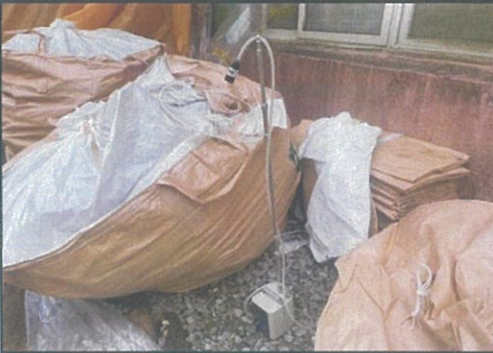
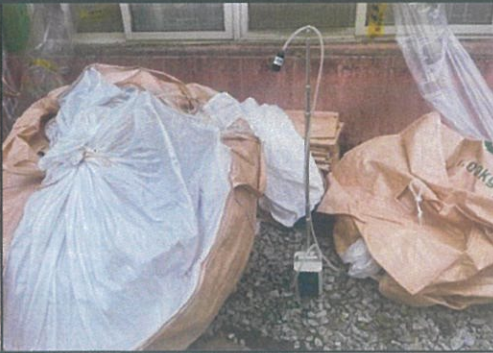
| 측정지점 | 비산측정 시작 사진 | 비산측정 종료 사진 | 비고 |
|---|---|---|---|
| 폐기물<br>보관지점 | | | - |

| 시료<br>번호 | 측정지점 | 측정장비<br>(종류/수량) | 유량<br>(ℓ/분) | 측정일시 | | 측정결과<br>(f/cc) | 검출<br>석면의<br>종류 | 분석<br>계수<br>시야 수 |
|---|---|---|---|---|---|---|---|---|
| HV12 | 폐기물보관지점 | KMS-5100/1 | 9.95 | 08월10일 | 14:39 ~ 15:21 | 0.004 | - | 300 |

| 측정지점 | 비산측정 시작 사진 | 비산측정 종료 사진 | 비고 |
|---|---|---|---|
| | 측정 시작 시간: 14시 39분 | 측정 종료 시간: 15시 21분 | |

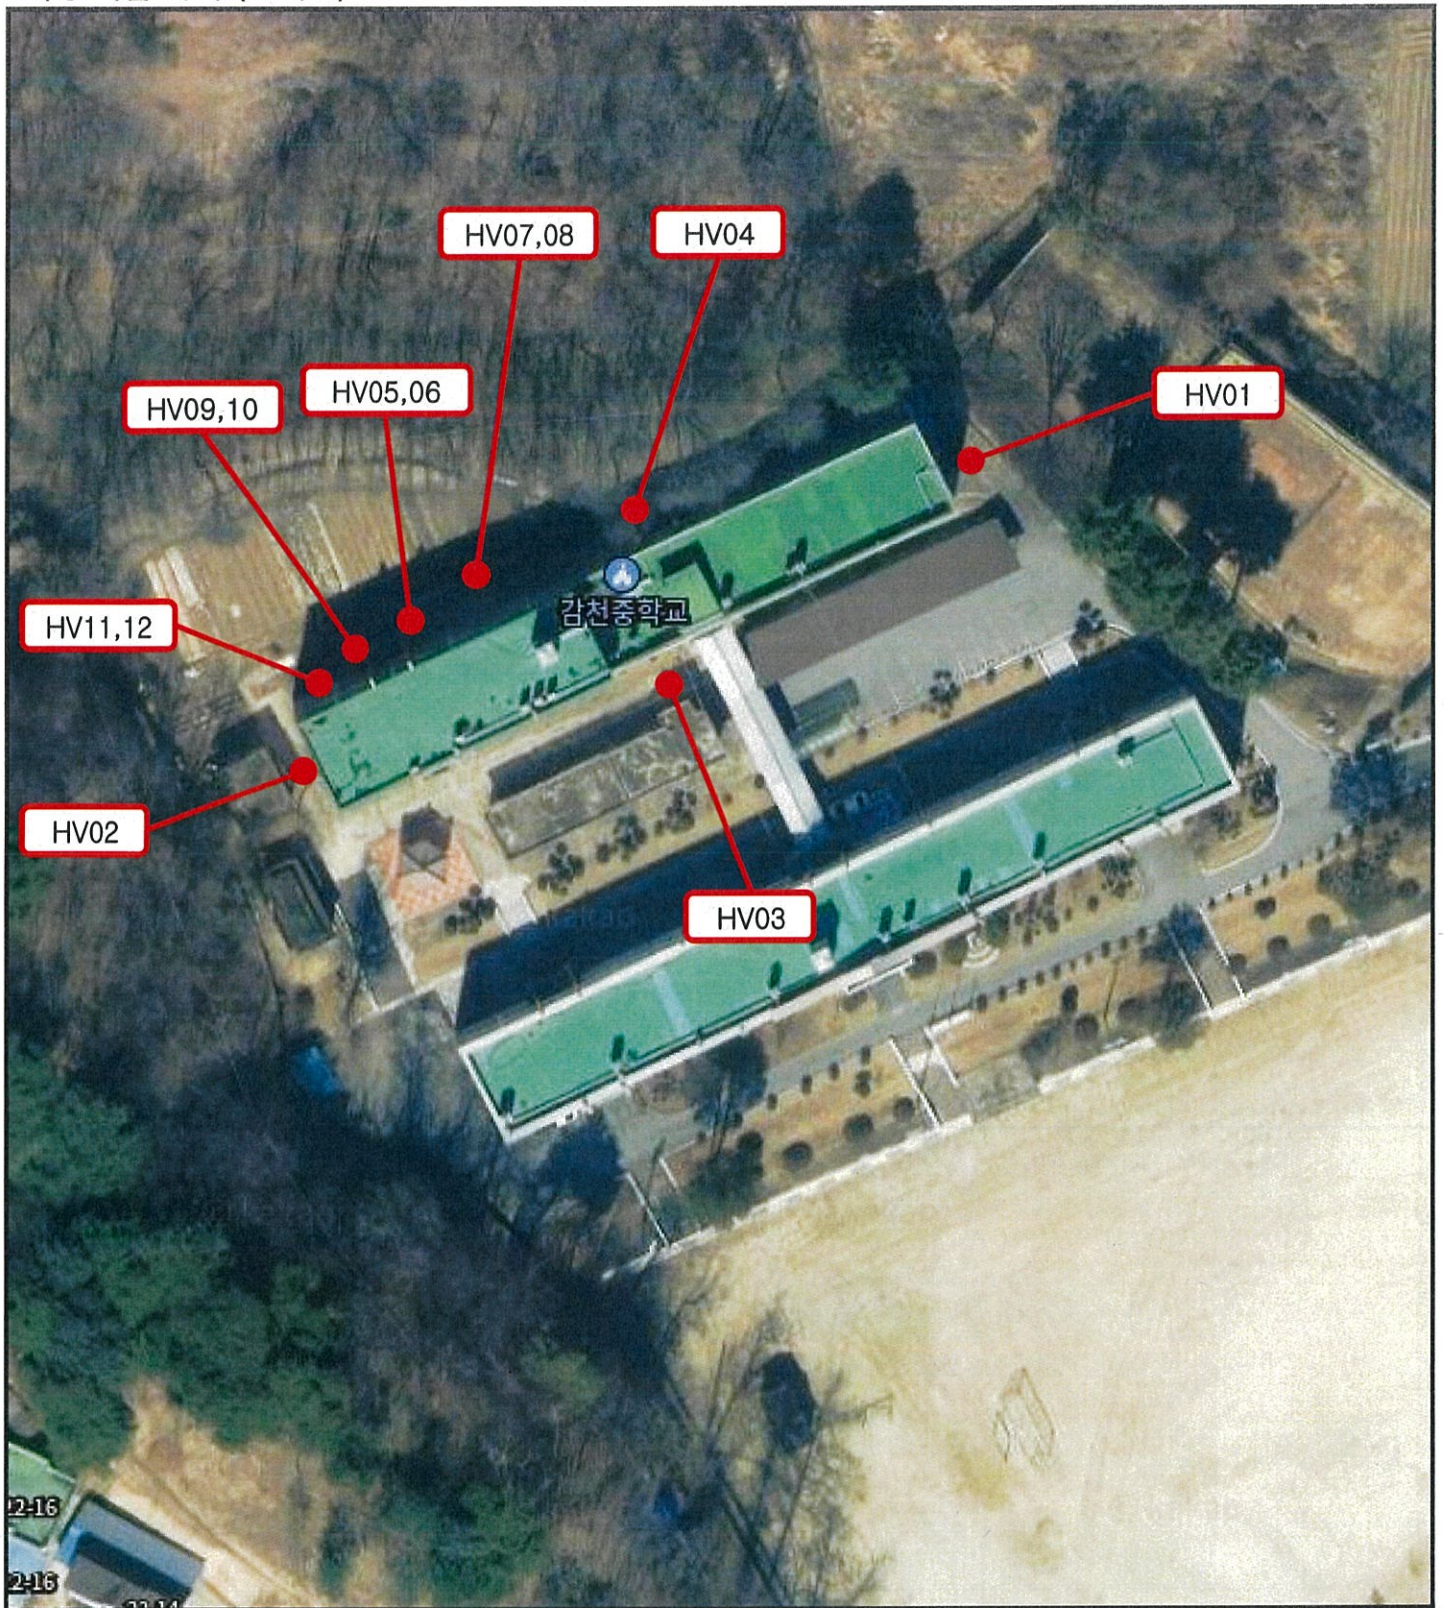
측정 지점 위치 (도식도)

\* HV01 ~ 12 : 측정지점

\* 석면함유 총 면적 : 1,555.20 m<sup>2</sup>
