별지 1. [별지 제19호 서식] 관련

# 공기 중 비산 측정 분석결과서

측정사진(대표적인 사진 첨부)

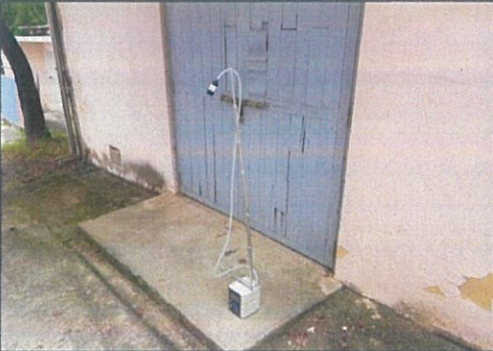
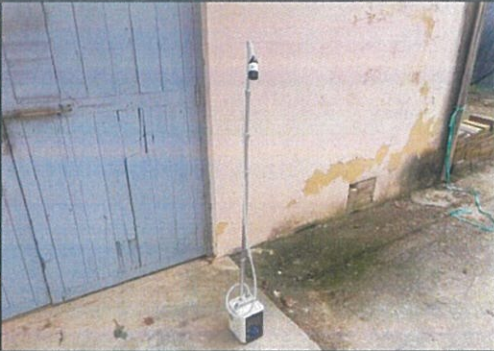
| 측정지점 | 비산측정 시작 사진 | 비산측정 종료 사진 | 비고 |
|---|---|---|---|
| 부지경계선<br>(동) | | | - |

| 시료<br>번호 | 측정지점 | 측정장비<br>(종류/수량) | 유량<br>(ℓ/분) | 측정일시 | | 측정결과<br>(f/cc) | 검출<br>석면의<br>종류 | 분석<br>계수<br>시야 수 |
|---|---|---|---|---|---|---|---|---|
| HV01 | 부지경계선(동) | KMS-5100/1 | 9.94 | 08월11일 | 10:50 ~ 14:53 | 0.002 | - | 100 |

| No | 사업장 | 시료채취장소 | Pump NO. | 유량 (ℓ/min) | 측정시간 (min) | 총유량 (ℓ) | 섬유수 (fiber) | 시아수 (field) | 섬유농도 (f/cc) | 평가 |
|---|---|---|---|---|---|---|---|---|---|---|
| 1 | 감천중학교 | 부지경계선(동) | HV01 | 9.94 | 243 | 2415.42 | 12 | 100 | 0.002 | 노출기준 미만 |

| 측정지점 | 비산측정 시작 사진 | 비산측정 종료 사진 | 비고 |
|---|---|---|---|
| | 측정 시작 시간: 10시 50분 | 측정 종료 시간: 14시 53분 | |

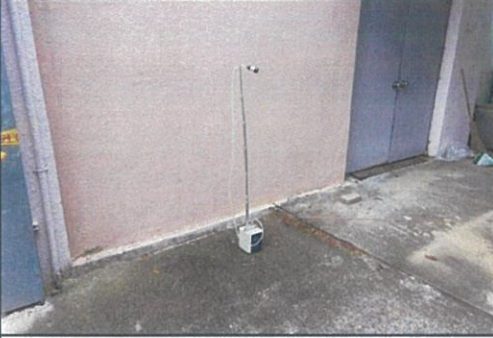
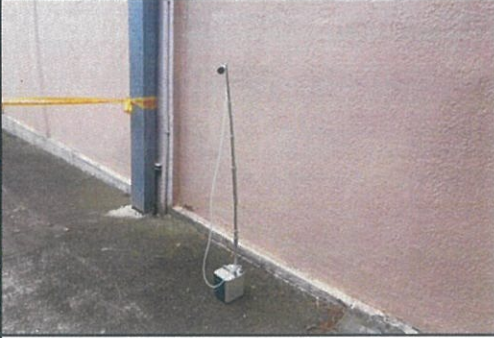
| 측정지점 | 비산측정 시작 사진 | 비산측정 종료 사진 | 비고 |
|---|---|---|---|
| 부지경계선<br>(서) | | | - |

| 시료<br>번호 | 측정지점 | 측정장비<br>(종류/수량) | 유량<br>(ℓ/분) | 측정일시 | | 측정결과<br>(f/cc) | 검출<br>석면의<br>종류 | 분석<br>계수<br>시야 수 |
|---|---|---|---|---|---|---|---|---|
| HV02 | 부지경계선(서) | KMS-5100/1 | 9.96 | 08월11일 | 10:52 ~ 14:55 | 0.002 | - | 100 |

| No | 사업장 | 시료채취장소 | Pump NO. | 유량 (ℓ/min) | 측정시간 (min) | 총유량 (ℓ) | 섬유수 (fiber) | 시아수 (field) | 섬유농도 (f/cc) | 평가 |
|---|---|---|---|---|---|---|---|---|---|---|
| 2 | 감천중학교 | 부지경계선(서) | HV02 | 9.96 | 243 | 2420.28 | 11 | 100 | 0.002 | 노출기준 미만 |

| 측정지점 | 비산측정 시작 사진 | 비산측정 종료 사진 | 비고 |
|---|---|---|---|
| | 측정 시작 시간: 10시 52분 | 측정 종료 시간: 14시 55분 | |

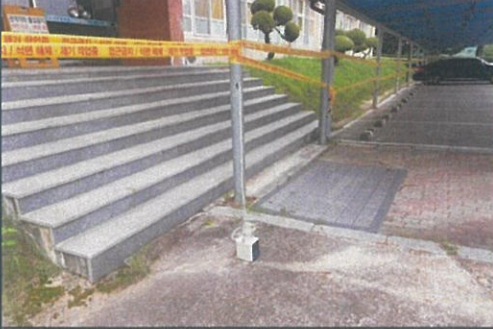
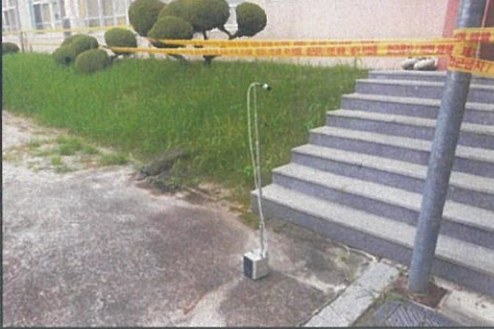
| 측정지점 | 비산측정 시작 사진 | 비산측정 종료 사진 | 비고 |
|---|---|---|---|
| 부지경계선<br>(남) | | | - |

| 시료<br>번호 | 측정지점 | 측정장비<br>(종류/수량) | 유량<br>(ℓ/분) | 측정일시 | | 측정결과<br>(f/cc) | 검출<br>석면의<br>종류 | 분석<br>계수<br>시야 수 |
|---|---|---|---|---|---|---|---|---|
| HV03 | 부지경계선(남) | KMS-5100/1 | 9.90 | 08월11일 | 10:55 ~ 14:58 | 0.002 | - | 100 |

| No | 사업장 | 시료채취장소 | Pump NO. | 유량 (ℓ/min) | 측정시간 (min) | 총유량 (ℓ) | 섬유수 (fiber) | 시아수 (field) | 섬유농도 (f/cc) | 평가 |
|---|---|---|---|---|---|---|---|---|---|---|
| 3 | 감천중학교 | 부지경계선(남) | HV03 | 9.90 | 243 | 2405.70 | 12 | 100 | 0.002 | 노출기준 미만 |

| 측정지점 | 비산측정 시작 사진 | 비산측정 종료 사진 | 비고 |
|---|---|---|---|
| | 측정 시작 시간: 10시 55분 | 측정 종료 시간: 14시 58분 | |

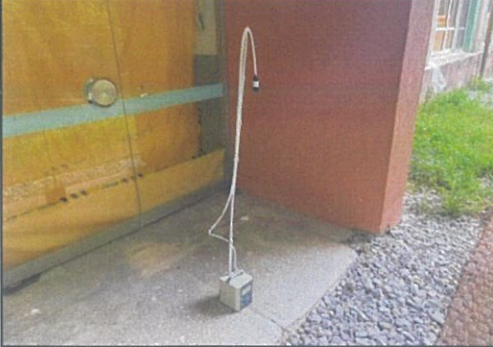
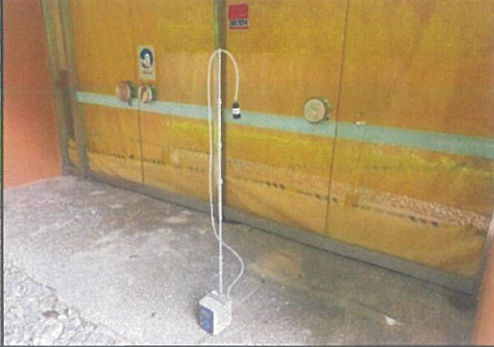
| 측정지점 | 비산측정 시작 사진 | 비산측정 종료 사진 | 비고 |
|---|---|---|---|
| 부지경계선<br>(북) | | | - |

| 시료<br>번호 | 측정지점 | 측정장비<br>(종류/수량) | 유량<br>(ℓ/분) | 측정일시 | | 측정결과<br>(f/cc) | 검출<br>석면의<br>종류 | 분석<br>계수<br>시야 수 |
|---|---|---|---|---|---|---|---|---|
| HV04 | 부지경계선(북) | KMS-5100/1 | 9.95 | 08월11일 | 10:58 ~ 15:01 | 0.002 | - | 100 |

| No | 사업장 | 시료채취장소 | Pump NO. | 유량 (ℓ/min) | 측정시간 (min) | 총유량 (ℓ) | 섬유수 (fiber) | 시아수 (field) | 섬유농도 (f/cc) | 평가 |
|---|---|---|---|---|---|---|---|---|---|---|
| 4 | 감천중학교 | 부지경계선(북) | HV04 | 9.95 | 243 | 2417.85 | 9 | 100 | 0.002 | 노출기준 미만 |

| 측정지점 | 비산측정 시작 사진 | 비산측정 종료 사진 | 비고 |
|---|---|---|---|
| | 측정 시작 시간: 10시 58분 | 측정 종료 시간: 15시 01분 | |

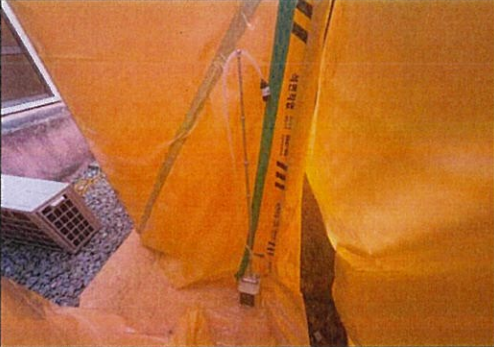
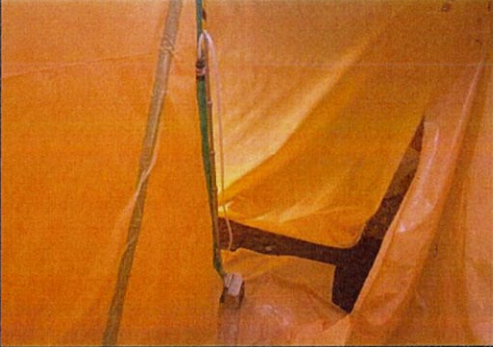
| 측정지점 | 비산측정 시작 사진 | 비산측정 종료 사진 | 비고 |
|---|---|---|---|
| 위생설비<br>지점 | | | - |

| 시료<br>번호 | 측정지점 | 측정장비<br>(종류/수량) | 유량<br>(ℓ/분) | 측정일시 | | 측정결과<br>(f/cc) | 검출<br>석면의<br>종류 | 분석<br>계수<br>시야 수 |
|---|---|---|---|---|---|---|---|---|
| HV05 | 위생설비지점 | KMS-5100/1 | 9.93 | 08월11일 | 11:05 ~ 11:49 | 0.004 | - | 300 |

| No | 사업장 | 시료채취장소 | Pump NO. | 유량 (ℓ/min) | 측정시간 (min) | 총유량 (ℓ) | 섬유수 (fiber) | 시아수 (field) | 섬유농도 (f/cc) | 평가 |
|---|---|---|---|---|---|---|---|---|---|---|
| 5 | 감천중학교 | 위생설비지점 | HV05 | 9.93 | 44 | 436.92 | 10 | 300 | 0.004 | 노출기준 미만 |

| 측정지점 | 비산측정 시작 사진 | 비산측정 종료 사진 | 비고 |
|---|---|---|---|
| | 측정 시작 시간: 11시 05분 | 측정 종료 시간: 11시 49분 | |

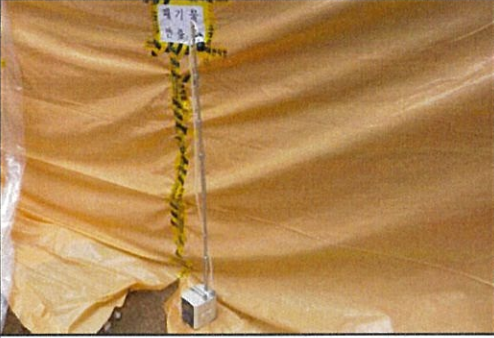
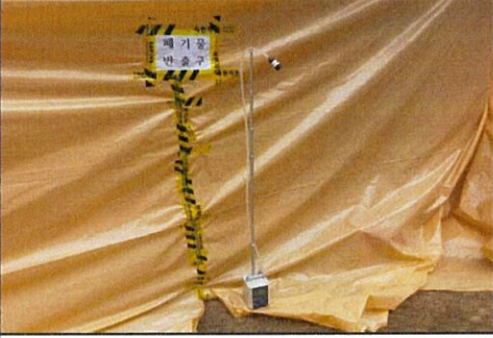
| 측정지점 | 비산측정 시작 사진 | 비산측정 종료 사진 | 비고 |
|---|---|---|---|
| 폐기물<br>반출구 | | | - |

| 시료<br>번호 | 측정지점 | 측정장비<br>(종류/수량) | 유량<br>(ℓ/분) | 측정일시 | | 측정결과<br>(f/cc) | 검출<br>석면의<br>종류 | 분석<br>계수<br>시야 수 |
|---|---|---|---|---|---|---|---|---|
| HV06 | 폐기물반출구 | KMS-5100/1 | 9.96 | 08월11일 | 13:00 ~ 13:42 | 0.004 | - | 300 |

| No | 사업장 | 시료채취장소 | Pump NO. | 유량 (ℓ/min) | 측정시간 (min) | 총유량 (ℓ) | 섬유수 (fiber) | 시아수 (field) | 섬유농도 (f/cc) | 평가 |
|---|---|---|---|---|---|---|---|---|---|---|
| 6 | 감천중학교 | 폐기물반출구 | HV06 | 9.96 | 42 | 418.32 | 11 | 300 | 0.004 | 노출기준 미만 |

| 측정지점 | 비산측정 시작 사진 | 비산측정 종료 사진 | 비고 |
|---|---|---|---|
| | 측정 시작 시간: 13시 00분 | 측정 종료 시간: 13시 42분 | |

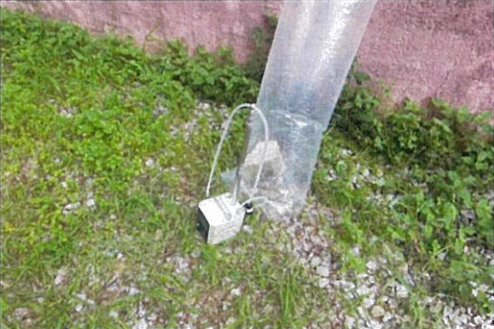
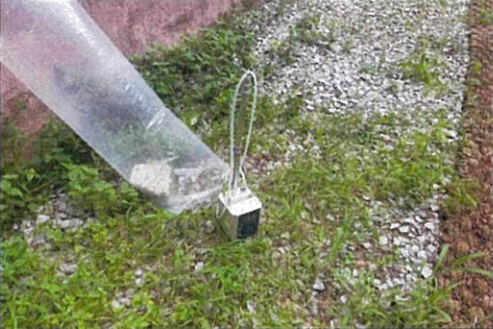
| 측정지점 | 비산측정 시작 사진 | 비산측정 종료 사진 | 비고 |
|---|---|---|---|
| 음압기<br>배출구 | | | - |

| 시료<br>번호 | 측정지점 | 측정장비<br>(종류/수량) | 유량<br>(ℓ/분) | 측정일시 | | 측정결과<br>(f/cc) | 검출<br>석면의<br>종류 | 분석<br>계수<br>시야 수 |
|---|---|---|---|---|---|---|---|---|
| HV07 | 음압기배출구 | KMS-5100/1 | 9.97 | 08월11일 | 11:22 ~ 12:04 | 0.004 | - | 300 |

| No | 사업장 | 시료채취장소 | Pump NO. | 유량 (ℓ/min) | 측정시간 (min) | 총유량 (ℓ) | 섬유수 (fiber) | 시아수 (field) | 섬유농도 (f/cc) | 평가 |
|---|---|---|---|---|---|---|---|---|---|---|
| 7 | 감천중학교 | 음압기배출구 | HV07 | 9.97 | 42 | 418.74 | 9 | 300 | 0.004 | 노출기준 미만 |

| 측정지점 | 비산측정 시작 사진 | 비산측정 종료 사진 | 비고 |
|---|---|---|---|
| | 측정 시작 시간: 11시 22분 | 측정 종료 시간: 12시 04분 | |

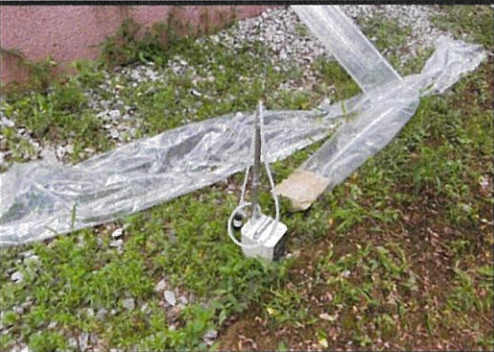
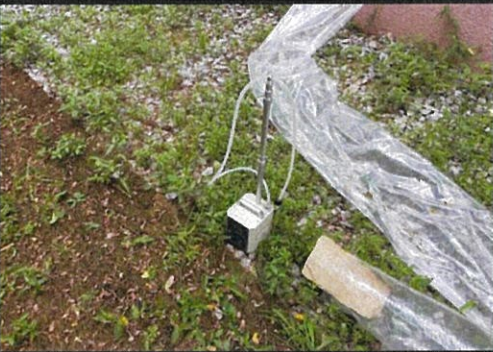
| 측정지점 | 비산측정 시작 사진 | 비산측정 종료 사진 | 비고 |
|---|---|---|---|
| 음압기<br>배출구 | | | - |

| 시료<br>번호 | 측정지점 | 측정장비<br>(종류/수량) | 유량<br>(ℓ/분) | 측정일시 | | 측정결과<br>(f/cc) | 검출<br>석면의<br>종류 | 분석<br>계수<br>시야 수 |
|---|---|---|---|---|---|---|---|---|
| HV08 | 음압기배출구 | KMS-5100/1 | 9.94 | 08월11일 | 11:24 ~ 12:07 | 0.004 | - | 300 |

| No | 사업장 | 시료채취장소 | Pump NO. | 유량 (ℓ/min) | 측정시간 (min) | 총유량 (ℓ) | 섬유수 (fiber) | 시아수 (field) | 섬유농도 (f/cc) | 평가 |
|---|---|---|---|---|---|---|---|---|---|---|
| 8 | 감천중학교 | 음압기배출구 | HV08 | 9.94 | 43 | 427.42 | 11 | 300 | 0.004 | 노출기준 미만 |

| 측정지점 | 비산측정 시작 사진 | 비산측정 종료 사진 | 비고 |
|---|---|---|---|
| | 측정 시작 시간: 11시 24분 | 측정 종료 시간: 12시 07분 | |

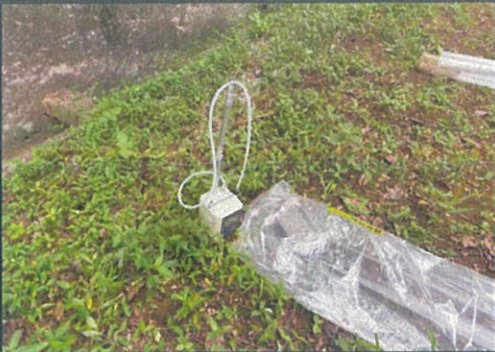
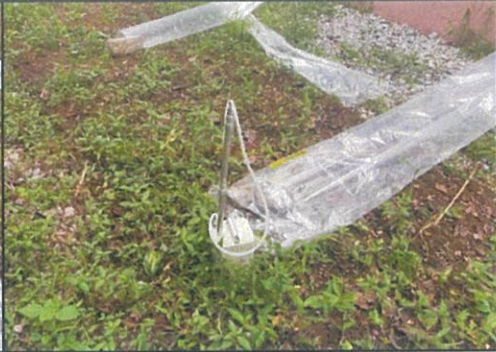
| 시료<br>번호 | 측정지점 | 측정장비<br>(종류/수량) | 유량<br>(ℓ/분) | 측정일시 | | 측정결과<br>(f/cc) | 검출<br>석면의<br>종류 | 분석<br>계수<br>시야 수 |
|---|---|---|---|---|---|---|---|---|
| HV09 | 음압기배출구 | KMS-5100/1 | 9.93 | 08월11일 | 12:45 ~ 13:28 | 0.003 | - | 300 |

| No | 사업장 | 시료채취장소 | Pump NO. | 유량 (ℓ/min) | 측정시간 (min) | 총유량 (ℓ) | 섬유수 (fiber) | 시아수 (field) | 섬유농도 (f/cc) | 평가 |
|---|---|---|---|---|---|---|---|---|---|---|
| 9 | 감천중학교 | 음압기배출구 | HV09 | 9.93 | 43 | 426.99 | 8 | 300 | 0.003 | 노출기준 미만 |

| 측정지점 | 비산측정 시작 사진 | 비산측정 종료 사진 | 비고 |
|---|---|---|---|
| 음압기<br>배출구 | <br>측정 시작 시간: 12시 45분 | <br>측정 종료 시간: 13시 28분 | - |

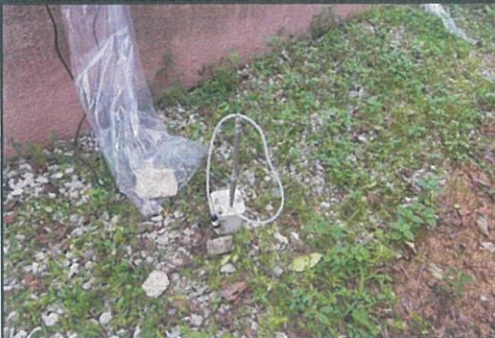
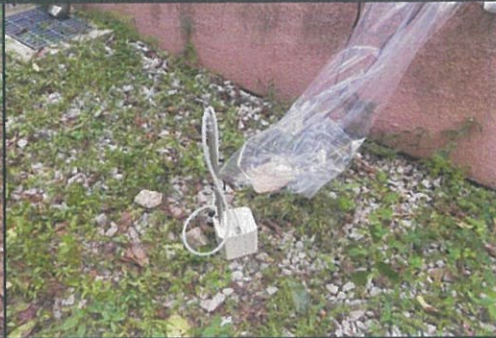
| 시료<br>번호 | 측정지점 | 측정장비<br>(종류/수량) | 유량<br>(ℓ/분) | 측정일시 | | 측정결과<br>(f/cc) | 검출<br>석면의<br>종류 | 분석<br>계수<br>시야 수 |
|---|---|---|---|---|---|---|---|---|
| HV10 | 음압기배출구 | KMS-5100/1 | 9.97 | 08월11일 | 12:48 ~ 13:31 | 0.005 | - | 300 |

| No | 사업장 | 시료채취장소 | Pump NO. | 유량 (ℓ/min) | 측정시간 (min) | 총유량 (ℓ) | 섬유수 (fiber) | 시아수 (field) | 섬유농도 (f/cc) | 평가 |
|---|---|---|---|---|---|---|---|---|---|---|
| 10 | 감천중학교 | 음압기배출구 | HV10 | 9.97 | 43 | 428.71 | 12 | 300 | 0.005 | 노출기준 미만 |

| 측정지점 | 비산측정 시작 사진 | 비산측정 종료 사진 | 비고 |
|---|---|---|---|
| 음압기<br>배출구 | <br>측정 시작 시간: 12시 48분 | <br>측정 종료 시간: 13시 31분 | - |

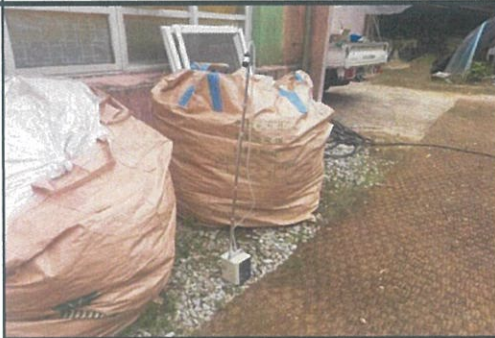
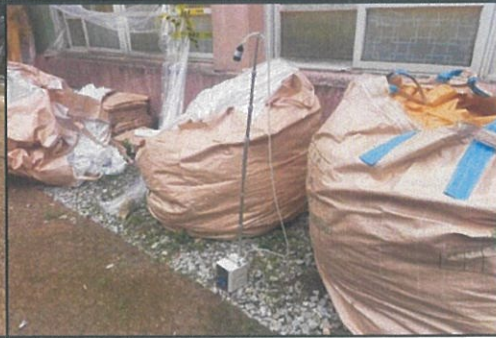
| 시료<br>번호 | 측정지점 | 측정장비<br>(종류/수량) | 유량<br>(ℓ/분) | 측정일시 | | 측정결과<br>(f/cc) | 검출<br>석면의<br>종류 | 분석<br>계수<br>시야 수 |
|---|---|---|---|---|---|---|---|---|
| HV11 | 폐기물보관지점 | KMS-5100/1 | 9.95 | 08월11일 | 14:00 ~ 14:43 | 0.004 | - | 300 |

| No | 사업장 | 시료채취장소 | Pump NO. | 유량 (ℓ/min) | 측정시간 (min) | 총유량 (ℓ) | 섬유수 (fiber) | 시아수 (field) | 섬유농도 (f/cc) | 평가 |
|---|---|---|---|---|---|---|---|---|---|---|
| 11 | 감천중학교 | 폐기물보관지점 | HV11 | 9.95 | 43 | 427.85 | 11 | 300 | 0.004 | 노출기준 미만 |

| 측정지점 | 비산측정 시작 사진 | 비산측정 종료 사진 | 비고 |
|---|---|---|---|
| 폐기물<br>보관지점 | <br>측정 시작 시간: 14시 00분 | <br>측정 종료 시간: 14시 43분 | - |

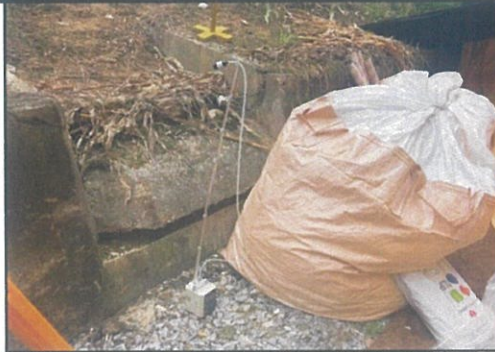
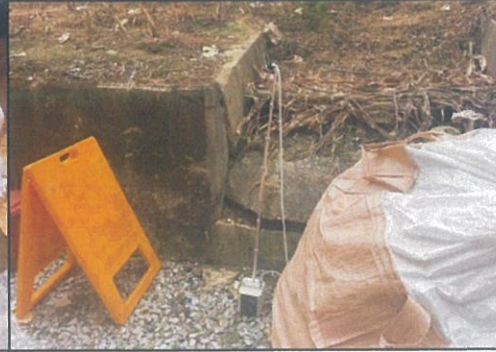
| 시료<br>번호 | 측정지점 | 측정장비<br>(종류/수량) | 유량<br>(ℓ/분) | 측정일시 | | 측정결과<br>(f/cc) | 검출<br>석면의<br>종류 | 분석<br>계수<br>시야 수 |
|---|---|---|---|---|---|---|---|---|
| HV12 | 폐기물보관지점 | KMS-5100/1 | 9.95 | 08월11일 | 14:02 ~ 14:45 | 0.003 | - | 300 |

| No | 사업장 | 시료채취장소 | Pump NO. | 유량 (ℓ/min) | 측정시간 (min) | 총유량 (ℓ) | 섬유수 (fiber) | 시아수 (field) | 섬유농도 (f/cc) | 평가 |
|---|---|---|---|---|---|---|---|---|---|---|
| 12 | 감천중학교 | 폐기물보관지점 | HV12 | 9.95 | 43 | 427.85 | 9 | 300 | 0.003 | 노출기준 미만 |

| 측정지점 | 비산측정 시작 사진 | 비산측정 종료 사진 | 비고 |
|---|---|---|---|
| 폐기물<br>보관지점 | <br>측정 시작 시간: 14시 02분 | <br>측정 종료 시간: 14시 45분 | - |

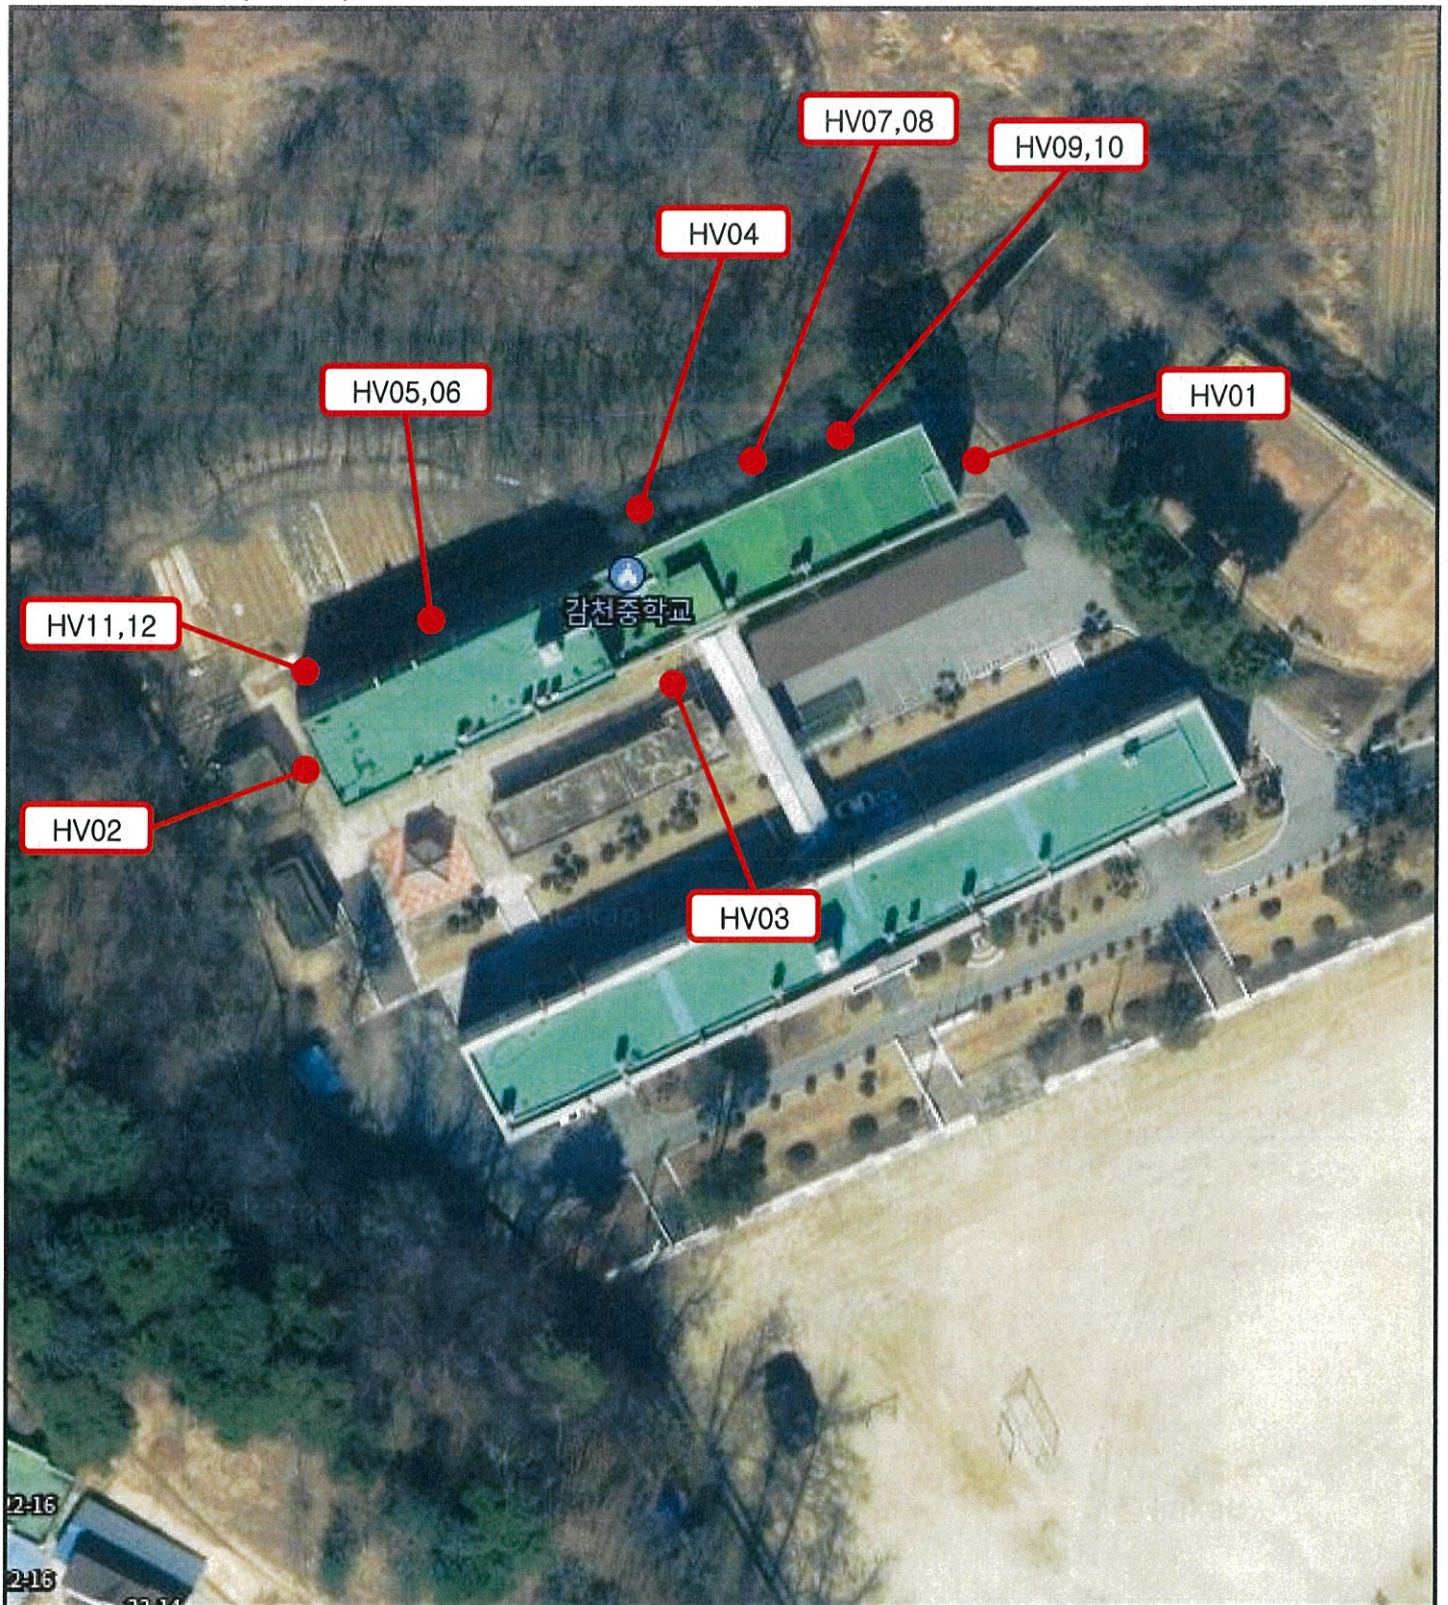
측정 지점 위치 (도식도)

\* HV01 ~ 12 : 측정지점

\* 석면함유 총 면적 : 1,555.20 m<sup>2</sup>
