# 석면비산측정결과서

(1~3일차)

측정사진(대표적인 사진 첨부)

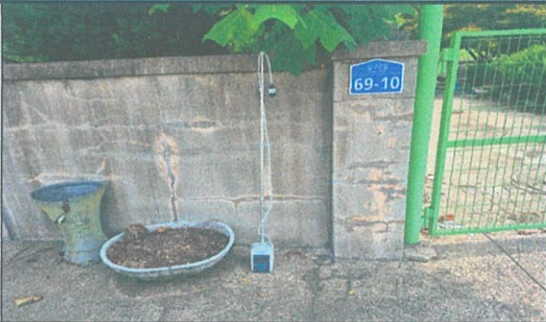
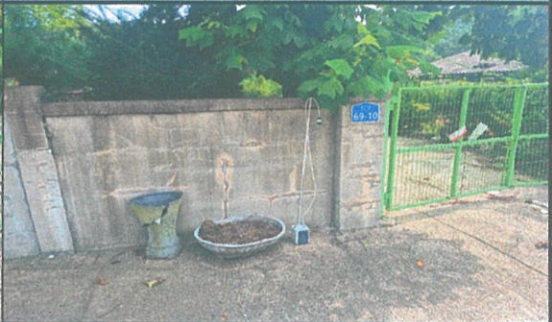
| 측정지점 | 비산측정 시작 사진 | 비산측정 종료 사진 |
|---|---|---|
| 부지경계선<br>(동) | | |

| 시료<br>번호 | 측정지점 | 측정장비<br>(종류/수량) | 유량<br>(l/분) | 측정<br>일시 | 시<br>작 | 종<br>료 | 측정결과<br>(f/cc) | 검출석면<br>의 종류 | 분석 계수<br>시야 수 |
|---|---|---|---|---|---|---|---|---|---|
| TO01 | 부지경계선(동) | KMS-5100/1 | 9.97 | 08월 28일 | 10:31 | 14:38 | 0.002 | - | 100 |

| 측정지점 | 비산측정 시작 사진 | 비산측정 종료 사진 |
|---|---|---|
| | 10:31 | 14:38 |

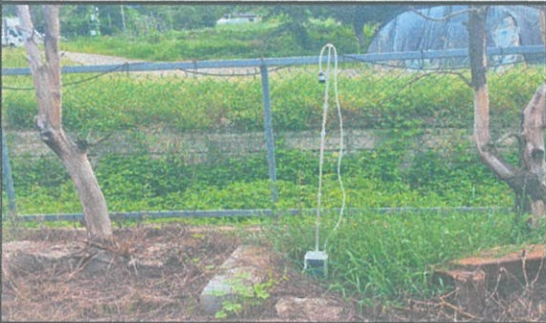
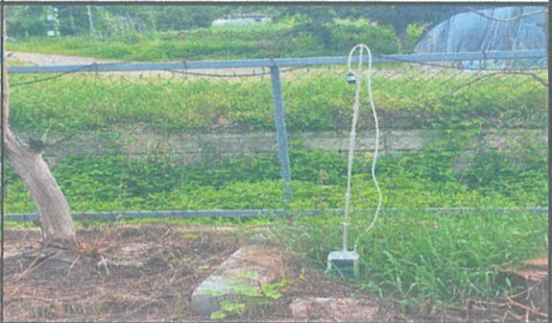
| 측정지점 | 비산측정 시작 사진 | 비산측정 종료 사진 |
|---|---|---|
| 부지경계선<br>(서) | | |

| 시료<br>번호 | 측정지점 | 측정장비<br>(종류/수량) | 유량<br>(l/분) | 측정<br>일시 | 시<br>작 | 종<br>료 | 측정결과<br>(f/cc) | 검출석면<br>의 종류 | 분석 계수<br>시야 수 |
|---|---|---|---|---|---|---|---|---|---|
| TO02 | 부지경계선(서) | KMS-5100/1 | 9.95 | 08월 28일 | 10:37 | 14:44 | 0.002 | - | 100 |

| 측정지점 | 비산측정 시작 사진 | 비산측정 종료 사진 |
|---|---|---|
| | 10:37 | 14:44 |

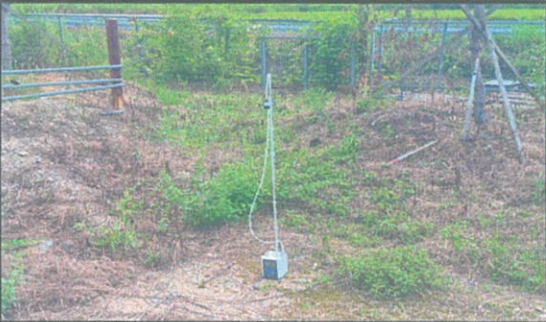
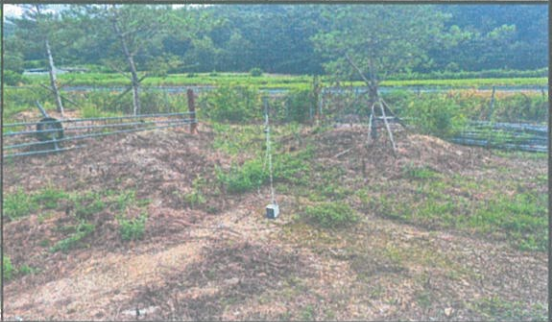
| 측정지점 | 비산측정 시작 사진 | 비산측정 종료 사진 |
|---|---|---|
| 부지경계선<br>(남) | | |

| 시료<br>번호 | 측정지점 | 측정장비<br>(종류/수량) | 유량<br>(l/분) | 측정<br>일시 | 시<br>작 | 종<br>료 | 측정결과<br>(f/cc) | 검출석면<br>의 종류 | 분석 계수<br>시야 수 |
|---|---|---|---|---|---|---|---|---|---|
| TO03 | 부지경계선(남) | KMS-5100/1 | 9.98 | 08월 28일 | 10:35 | 14:42 | 0.002 | - | 100 |

| 측정지점 | 비산측정 시작 사진 | 비산측정 종료 사진 |
|---|---|---|
| | 10:35 | 14:42 |

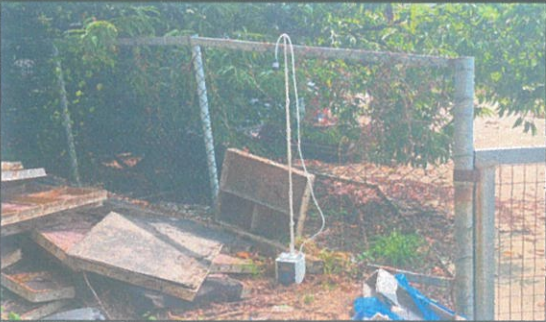
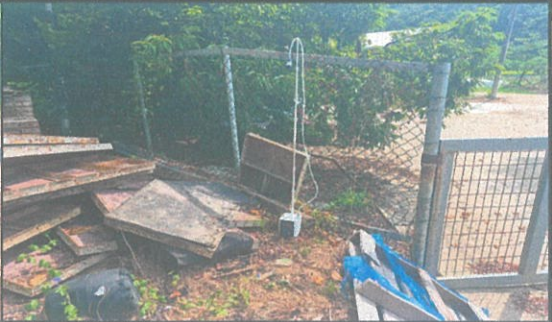
| 측정지점 | 비산측정 시작 사진 | 비산측정 종료 사진 |
|---|---|---|
| 부지경계선<br>(북) | | |

| 시료<br>번호 | 측정지점 | 측정장비<br>(종류/수량) | 유량<br>(l/분) | 측정<br>일시 | 시<br>작 | 종<br>료 | 측정결과<br>(f/cc) | 검출석면<br>의 종류 | 분석 계수<br>시야 수 |
|---|---|---|---|---|---|---|---|---|---|
| TO04 | 부지경계선(북) | KMS-5100/1 | 9.94 | 08월 28일 | 10:33 | 14:40 | 0.002 | - | 100 |

| 측정지점 | 비산측정 시작 사진 | 비산측정 종료 사진 |
|---|---|---|
| | 10:33 | 14:40 |

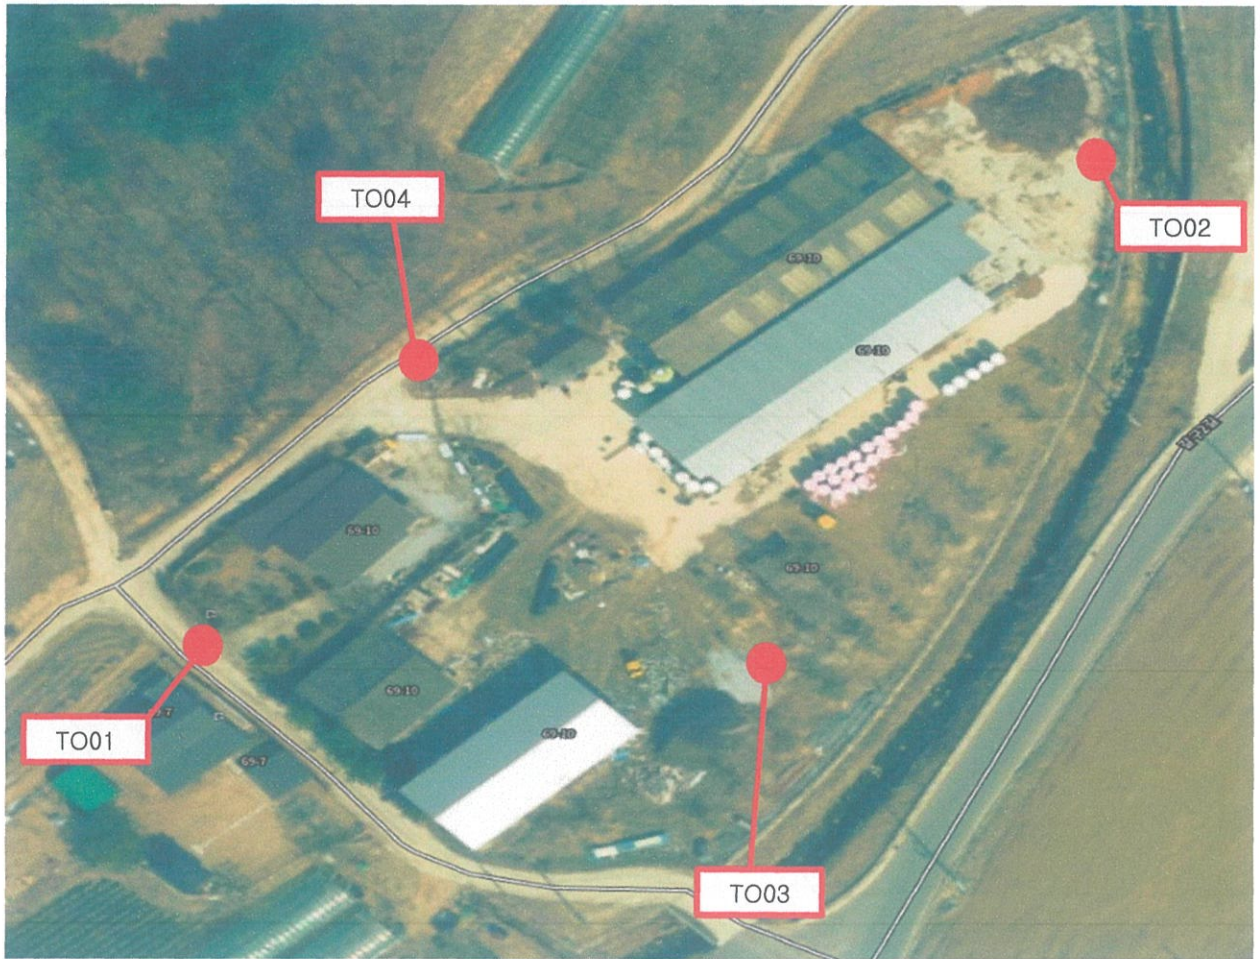
- 측정 위치

: 석면 샘플러 위치

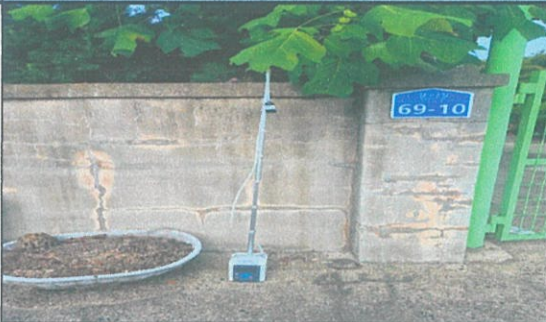
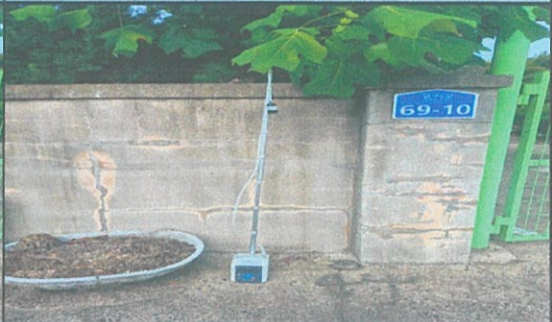
| 측정지점 | 비산측정 시작 사진 | 비산측정 종료 사진 |
|---|---|---|
| 부지경계선<br>(동) | | |

| 시료<br>번호 | 측정지점 | 측정장비<br>(종류/수량) | 유량<br>(l/분) | 측정<br>일시 | 시<br>작 | 종<br>료 | 측정결과<br>(f/cc) | 검출석면<br>의 종류 | 분석 계수<br>시야 수 |
|---|---|---|---|---|---|---|---|---|---|
| TO01 | 부지경계선(동) | KMS-5100/1 | 9.98 | 08월 29일 | 10:13 | 14:18 | 0.002 | - | 100 |

| 측정지점 | 비산측정 시작 사진 | 비산측정 종료 사진 |
|---|---|---|
| | 10:13 | 14:18 |

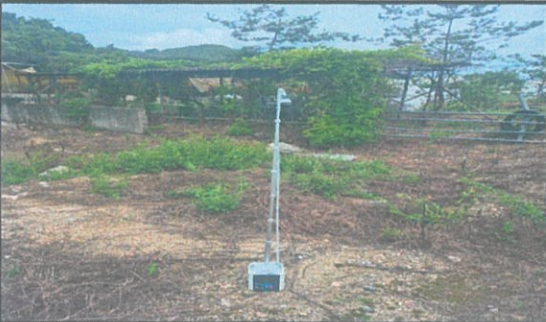
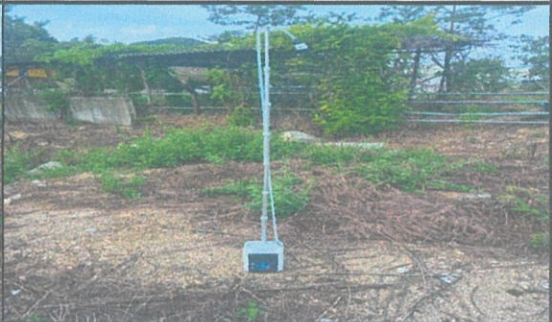
| 측정지점 | 비산측정 시작 사진 | 비산측정 종료 사진 |
|---|---|---|
| 부지경계선<br>(남) | | |

| 시료<br>번호 | 측정지점 | 측정장비<br>(종류/수량) | 유량<br>(l/분) | 측정<br>일시 | 시<br>작 | 종<br>료 | 측정결과<br>(f/cc) | 검출석면<br>의 종류 | 분석 계수<br>시야 수 |
|---|---|---|---|---|---|---|---|---|---|
| TO03 | 부지경계선(남) | KMS-5100/1 | 9.93 | 08월 29일 | 10:17 | 14:22 | 0.002 | - | 100 |

| 측정지점 | 비산측정 시작 사진 | 비산측정 종료 사진 |
|---|---|---|
| | 10:17 | 14:22 |

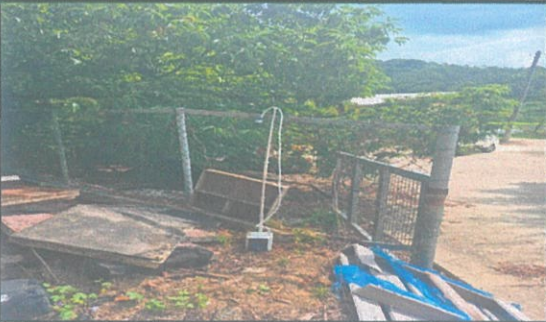
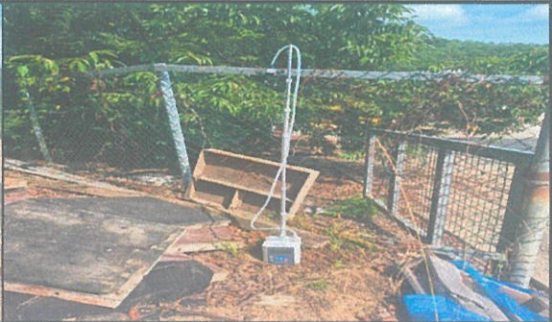
| 측정지점 | 비산측정 시작 사진 | 비산측정 종료 사진 |
|---|---|---|
| 부지경계선<br>(북) | | |

| 시료<br>번호 | 측정지점 | 측정장비<br>(종류/수량) | 유량<br>(l/분) | 측정<br>일시 | 시<br>작 | 종<br>료 | 측정결과<br>(f/cc) | 검출석면<br>의 종류 | 분석 계수<br>시야 수 |
|---|---|---|---|---|---|---|---|---|---|
| TO04 | 부지경계선(북) | KMS-5100/1 | 9.97 | 08월 29일 | 10:15 | 14:20 | 0.002 | - | 100 |

| 측정지점 | 비산측정 시작 사진 | 비산측정 종료 사진 |
|---|---|---|
| | 10:15 | 14:20 |

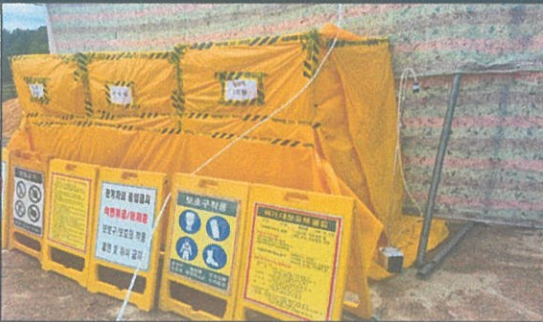
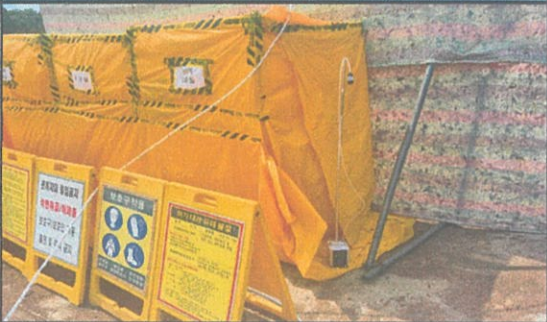
| 측정지점 | 비산측정 시작 사진 | 비산측정 종료 사진 |
|---|---|---|
| 위생설비<br>입구 | | |

| 시료<br>번호 | 측정지점 | 측정장비<br>(종류/수량) | 유량<br>(l/분) | 측정<br>일시 | 시<br>작 | 종<br>료 | 측정결과<br>(f/cc) | 검출석면<br>의 종류 | 분석 계수<br>시야 수 |
|---|---|---|---|---|---|---|---|---|---|
| TO05 | 위생설비입구 | KMS-5100/1 | 9.96 | 08월 29일 | 10:26 | 11:11 | 0.004 | - | 300 |

| 측정지점 | 비산측정 시작 사진 | 비산측정 종료 사진 |
|---|---|---|
| | 10:26 | 11:11 |

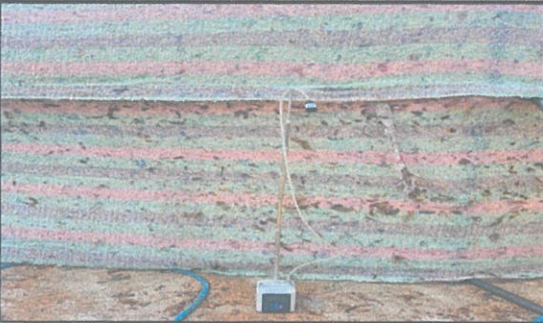
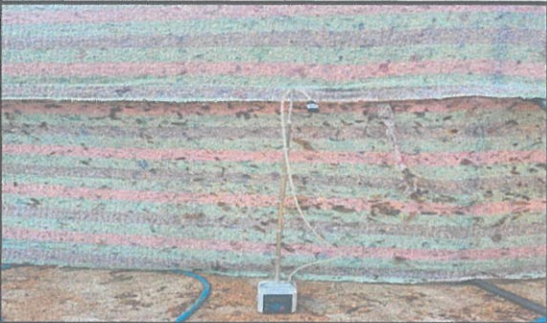
| 측정지점 | 비산측정 시작 사진 | 비산측정 종료 사진 |
|---|---|---|
| 폐기물<br>반출구 | | |

| 시료<br>번호 | 측정지점 | 측정장비<br>(종류/수량) | 유량<br>(l/분) | 측정<br>일시 | 시<br>작 | 종<br>료 | 측정결과<br>(f/cc) | 검출석면<br>의 종류 | 분석 계수<br>시야 수 |
|---|---|---|---|---|---|---|---|---|---|
| TO06 | 폐기물반출구 | KMS-5100/1 | 9.96 | 08월 29일 | 13:50 | 14:37 | 0.004 | - | 300 |

| 측정지점 | 비산측정 시작 사진 | 비산측정 종료 사진 |
|---|---|---|
| | 13:50 | 14:37 |

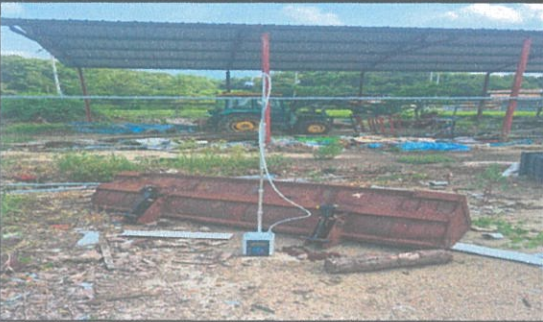
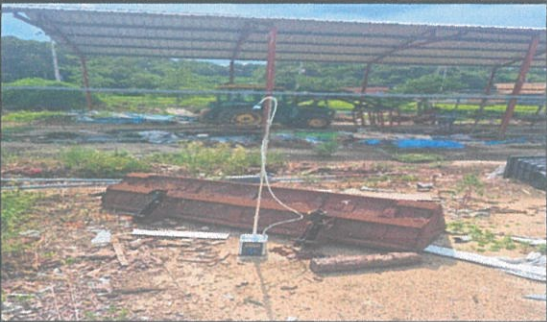
| 측정지점 | 비산측정 시작 사진 | 비산측정 종료 사진 |
|---|---|---|
| 작업장<br>주변지점<br>(실외) | | |

| 시료<br>번호 | 측정지점 | 측정장비<br>(종류/수량) | 유량<br>(l/분) | 측정<br>일시 | 시<br>작 | 종<br>료 | 측정결과<br>(f/cc) | 검출석면<br>의 종류 | 분석 계수<br>시야 수 |
|---|---|---|---|---|---|---|---|---|---|
| TO07 | 작업장주변지점<br>(실외) | KMS-5100/1 | 9.98 | 08월 29일 | 10:31 | 12:36 | 0.004 | - | 100 |

| 측정지점 | 비산측정 시작 사진 | 비산측정 종료 사진 |
|---|---|---|
| | 10:31 | 12:36 |

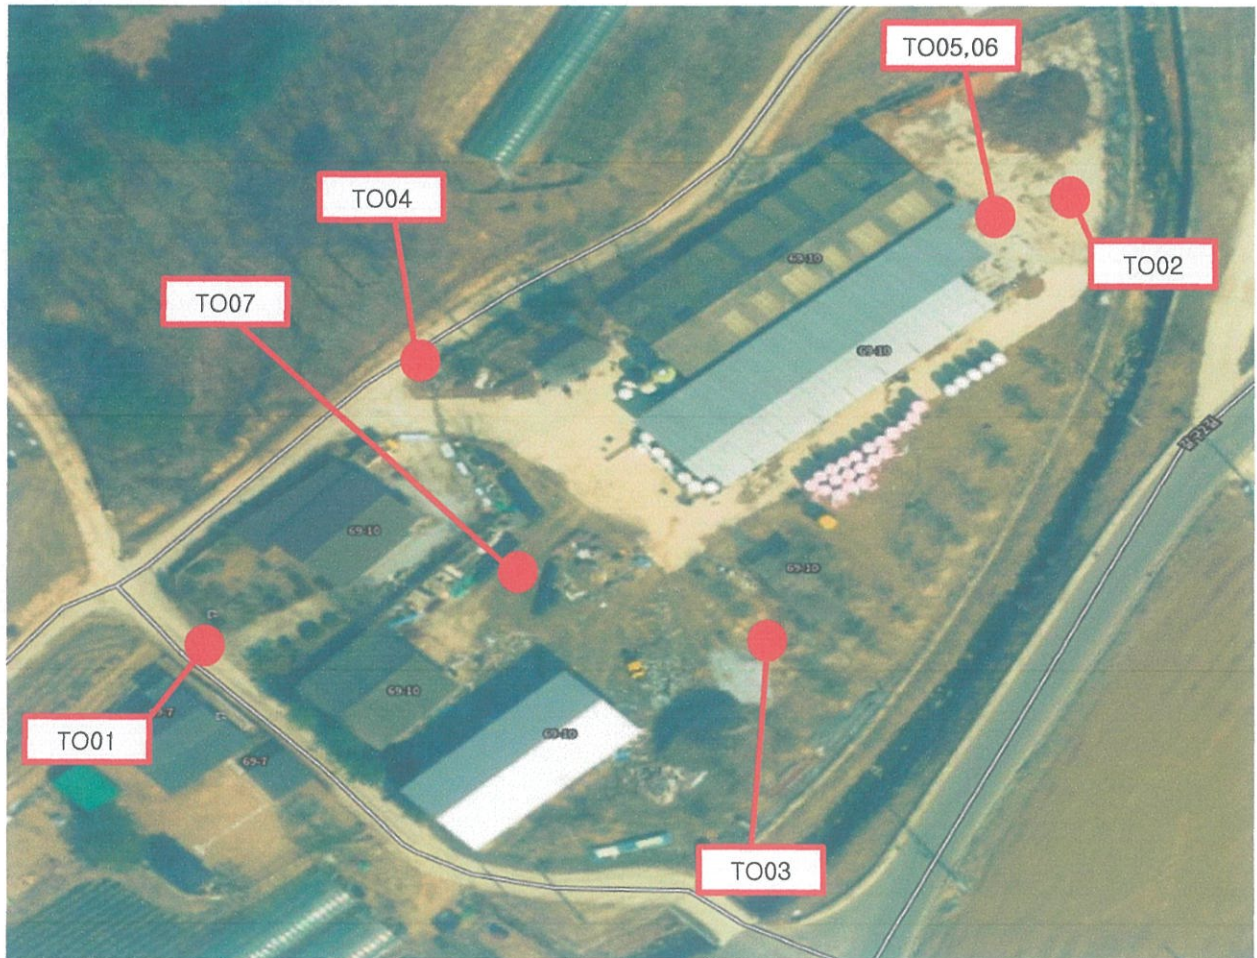
- 측정 위치

: 석면 샘플러 위치

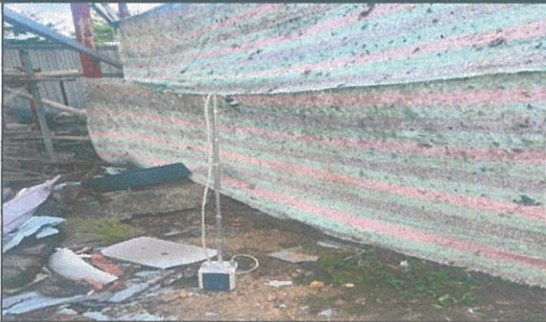
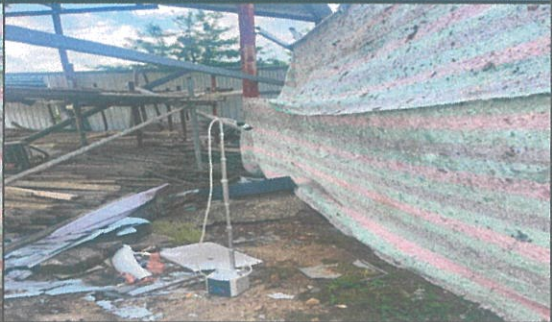
| 측정지점 | 비산측정 시작 사진 | 비산측정 종료 사진 |
|---|---|---|
| 부지경계선<br>(동) | | |

| 시료<br>번호 | 측정지점 | 측정장비<br>(종류/수량) | 유량<br>(l/분) | 측정<br>일시 | 시<br>작 | 종<br>료 | 측정결과<br>(f/cc) | 검출석면<br>의 종류 | 분석 계수<br>시야 수 |
|---|---|---|---|---|---|---|---|---|---|
| TO01 | 부지경계선(동) | KMS-5100/1 | 9.94 | 08월 30일 | 8:22 | 12:28 | 0.002 | - | 100 |

| 측정지점 | 비산측정 시작 사진 | 비산측정 종료 사진 |
|---|---|---|
| | 8:22 | 12:28 |

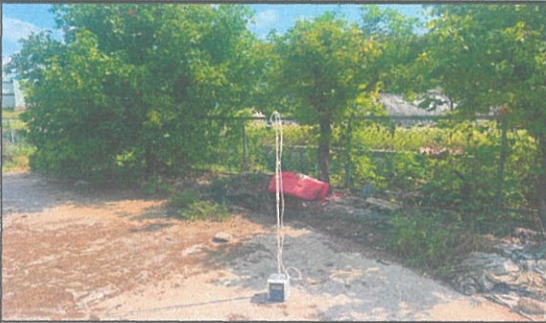
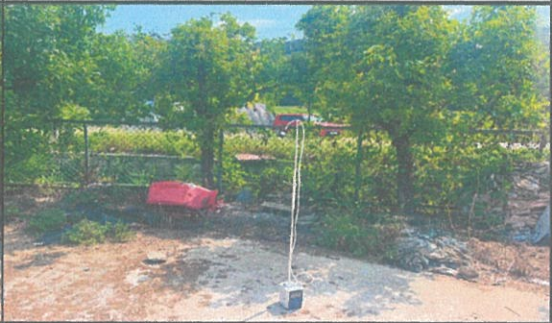
| 측정지점 | 비산측정 시작 사진 | 비산측정 종료 사진 |
|---|---|---|
| 부지경계선<br>(서) | | |

| 시료<br>번호 | 측정지점 | 측정장비<br>(종류/수량) | 유량<br>(l/분) | 측정<br>일시 | 시<br>작 | 종<br>료 | 측정결과<br>(f/cc) | 검출석면<br>의 종류 | 분석 계수<br>시야 수 |
|---|---|---|---|---|---|---|---|---|---|
| TO02 | 부지경계선(서) | KMS-5100/1 | 9.97 | 08월 30일 | 8:28 | 12:34 | 0.002 | - | 100 |

| 측정지점 | 비산측정 시작 사진 | 비산측정 종료 사진 |
|---|---|---|
| | 8:28 | 12:34 |

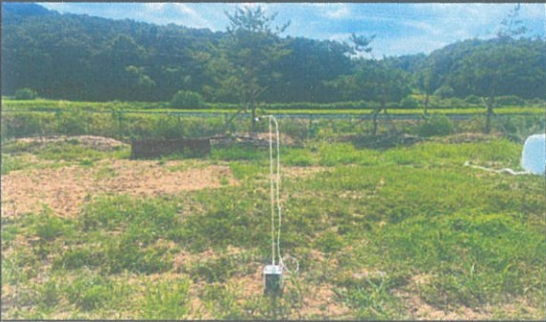
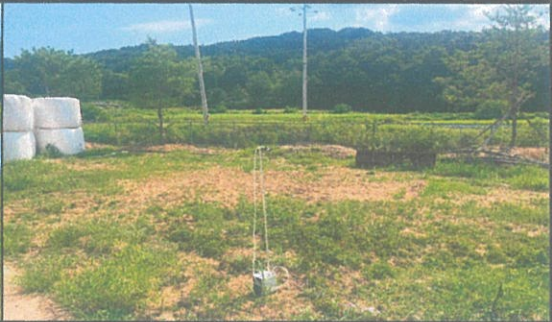
| 측정지점 | 비산측정 시작 사진 | 비산측정 종료 사진 |
|---|---|---|
| 부지경계선<br>(남) | | |

| 시료<br>번호 | 측정지점 | 측정장비<br>(종류/수량) | 유량<br>(l/분) | 측정<br>일시 | 시<br>작 | 종<br>료 | 측정결과<br>(f/cc) | 검출석면<br>의 종류 | 분석 계수<br>시야 수 |
|---|---|---|---|---|---|---|---|---|---|
| TO03 | 부지경계선(남) | KMS-5100/1 | 9.99 | 08월 30일 | 8:26 | 12:32 | 0.002 | - | 100 |

| 측정지점 | 비산측정 시작 사진 | 비산측정 종료 사진 |
|---|---|---|
| | 8:26 | 12:32 |

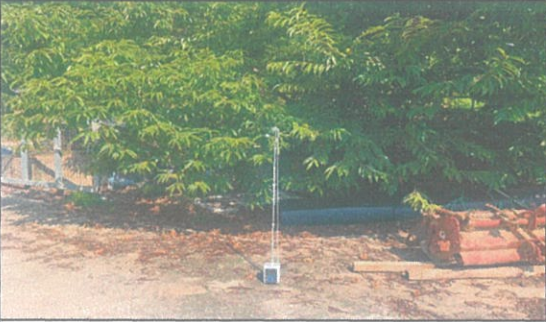
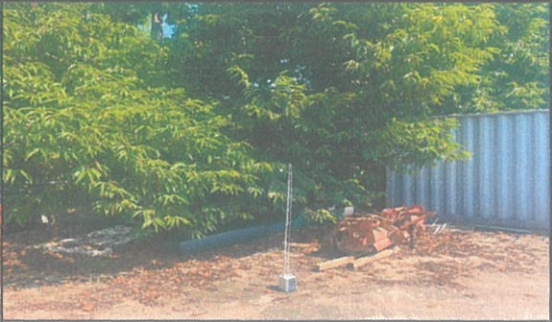
| 측정지점 | 비산측정 시작 사진 | 비산측정 종료 사진 |
|---|---|---|
| 부지경계선<br>(북) | | |

| 시료<br>번호 | 측정지점 | 측정장비<br>(종류/수량) | 유량<br>(l/분) | 측정<br>일시 | 시<br>작 | 종<br>료 | 측정결과<br>(f/cc) | 검출석면<br>의 종류 | 분석 계수<br>시야 수 |
|---|---|---|---|---|---|---|---|---|---|
| TO04 | 부지경계선(북) | KMS-5100/1 | 9.95 | 08월 30일 | 8:24 | 12:30 | 0.002 | - | 100 |

| 측정지점 | 비산측정 시작 사진 | 비산측정 종료 사진 |
|---|---|---|
| | 8:24 | 12:30 |

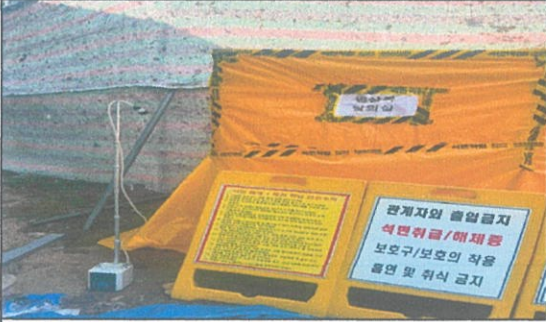
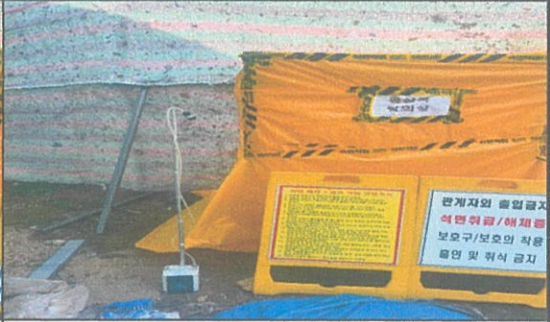
| 측정지점 | 비산측정 시작 사진 | 비산측정 종료 사진 |
|---|---|---|
| 위생설비<br>입구 | <br>8:35 | <br>9:21 |

| 시료<br>번호 | 측정지점 | 측정장비<br>(종류/수량) | 유량<br>(l/분) | 측정<br>일시 | 시<br>작 | 종<br>료 | 측정결과<br>(f/cc) | 검출석면<br>의 종류 | 분석 계수<br>시야 수 |
|---|---|---|---|---|---|---|---|---|---|
| TO05 | 위생설비입구 | KMS-5100/1 | 9.97 | 08월 30일 | 8:35 | 9:21 | 0.003 | - | 300 |

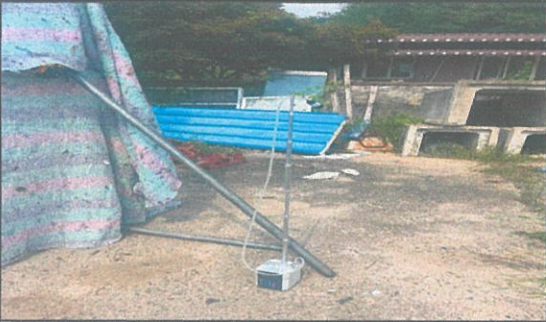
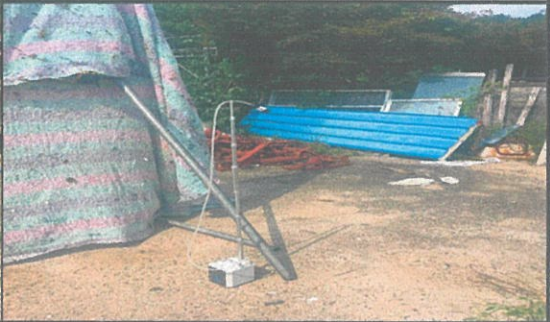
| 측정지점 | 비산측정 시작 사진 | 비산측정 종료 사진 |
|---|---|---|
| 폐기물<br>반출구 | <br>11:03 | <br>11:49 |

| 시료<br>번호 | 측정지점 | 측정장비<br>(종류/수량) | 유량<br>(l/분) | 측정<br>일시 | 시<br>작 | 종<br>료 | 측정결과<br>(f/cc) | 검출석면<br>의 종류 | 분석 계수<br>시야 수 |
|---|---|---|---|---|---|---|---|---|---|
| TO06 | 폐기물반출구 | KMS-5100/1 | 9.95 | 08월 30일 | 11:03 | 11:49 | 0.004 | - | 300 |

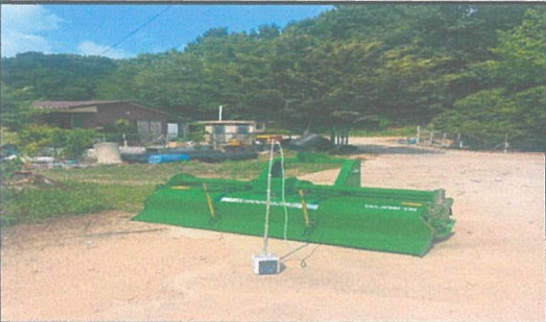
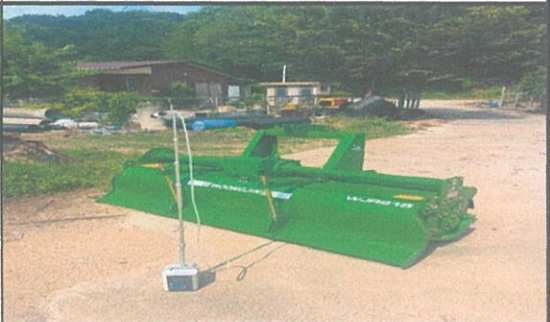
| 측정지점 | 비산측정 시작 사진 | 비산측정 종료 사진 |
|---|---|---|
| 작업장<br>주변지점<br>(실외) | <br>8:43 | <br>10:51 |

| 시료<br>번호 | 측정지점 | 측정장비<br>(종류/수량) | 유량<br>(l/분) | 측정<br>일시 | 시<br>작 | 종<br>료 | 측정결과<br>(f/cc) | 검출석면<br>의 종류 | 분석 계수<br>시야 수 |
|---|---|---|---|---|---|---|---|---|---|
| TO07 | 작업장주변지점<br>(실외) | KMS-5100/1 | 9.96 | 08월 30일 | 8:43 | 10:51 | 0.004 | - | 100 |

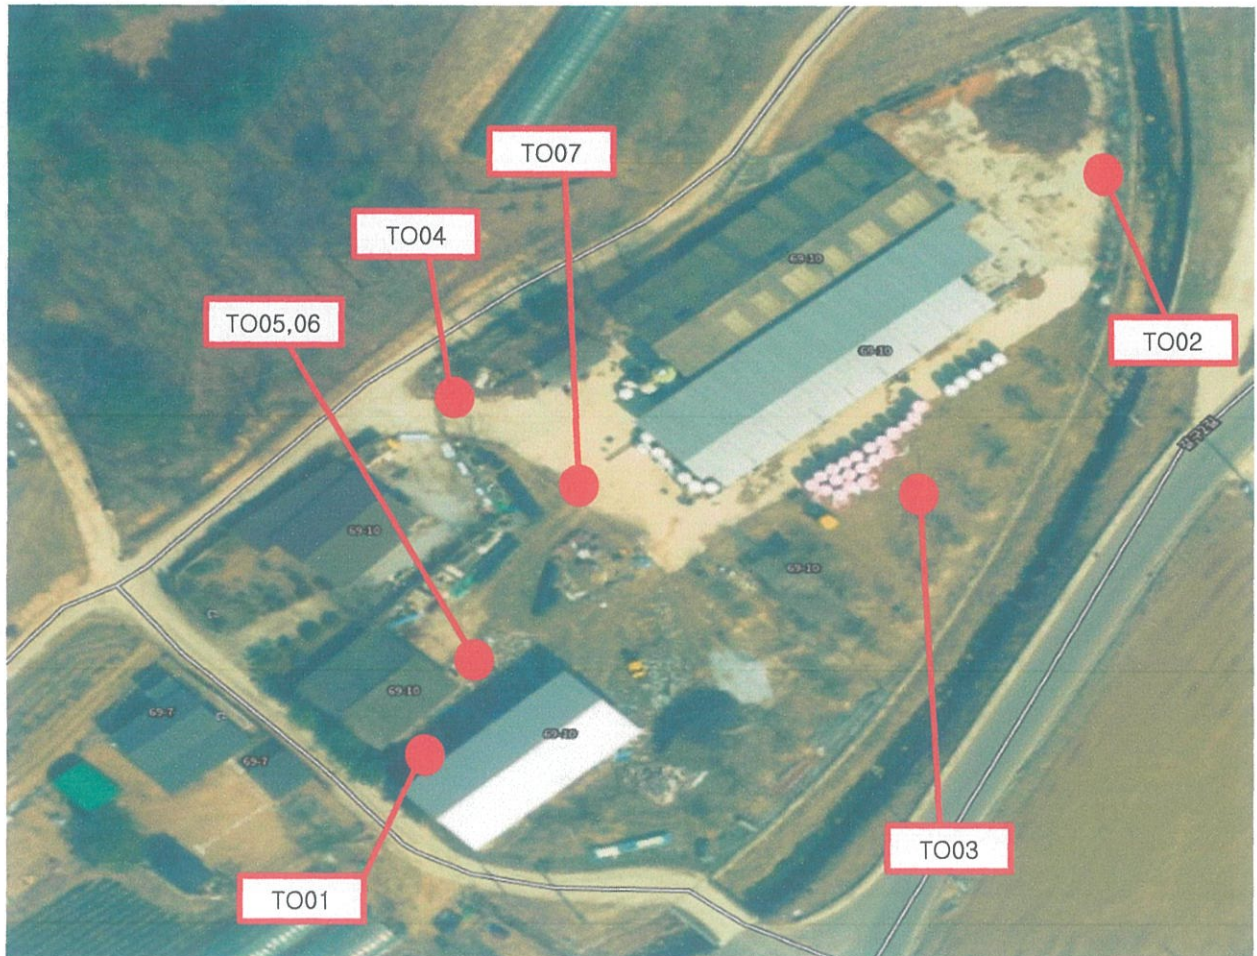
- 측정 위치

: 석면 샘플러 위치
