### Ⅲ. 석면비산측정결과서

(1~8일차)

(주)한국환경연구원

# 공기 중 비산 측정 분석결과서

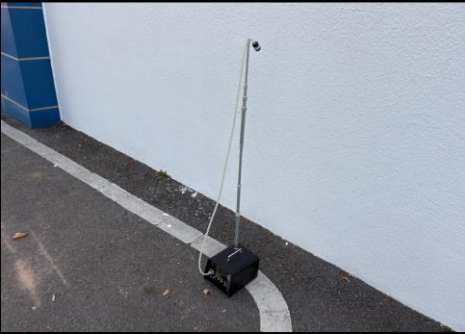
| 측정지점 | 비산측정 시작 사진 | 비산측정 종료 사진 | 비고 |
|---|---|---|---|
| 부지경계선<br>(동) | | | - |

| 시료<br>번호 | 측정지점 | 측정장비<br>(종류/수량) | 유량<br>(ℓ/분) | 측정일시 | | 측정결과<br>(f/cc) | 검출<br>석면의<br>종류 | 분석<br>계수<br>시야 수 |
|---|---|---|---|---|---|---|---|---|
| HV01 | 부지경계선(동) | SARA-5100/1 | 9.96 | 12월08일 | 11:15 ~ 15:18 | 0.002 | - | 100 |

| No | 사업장 | 시료채취장소 | Pump NO. | 유량 (ℓ/min) | 측정시간 (min) | 총유량 (ℓ) | 섬유수 (fiber) | 시아수 (field) | 섬유농도 (f/cc) | 평가 |
|---|---|---|---|---|---|---|---|---|---|---|
| 1 | 풍양중학교 | 부지경계선(동) | HV01 | 9.96 | 243 | 2420.28 | 9 | 100 | 0.002 | 노출기준 미만 |

| 측정지점 | 비산측정 시작 사진 | 비산측정 종료 사진 | 비고 |
|---|---|---|---|
| | 측정 시작 시간: 11시 15분 | 측정 종료 시간: 15시 18분 | |

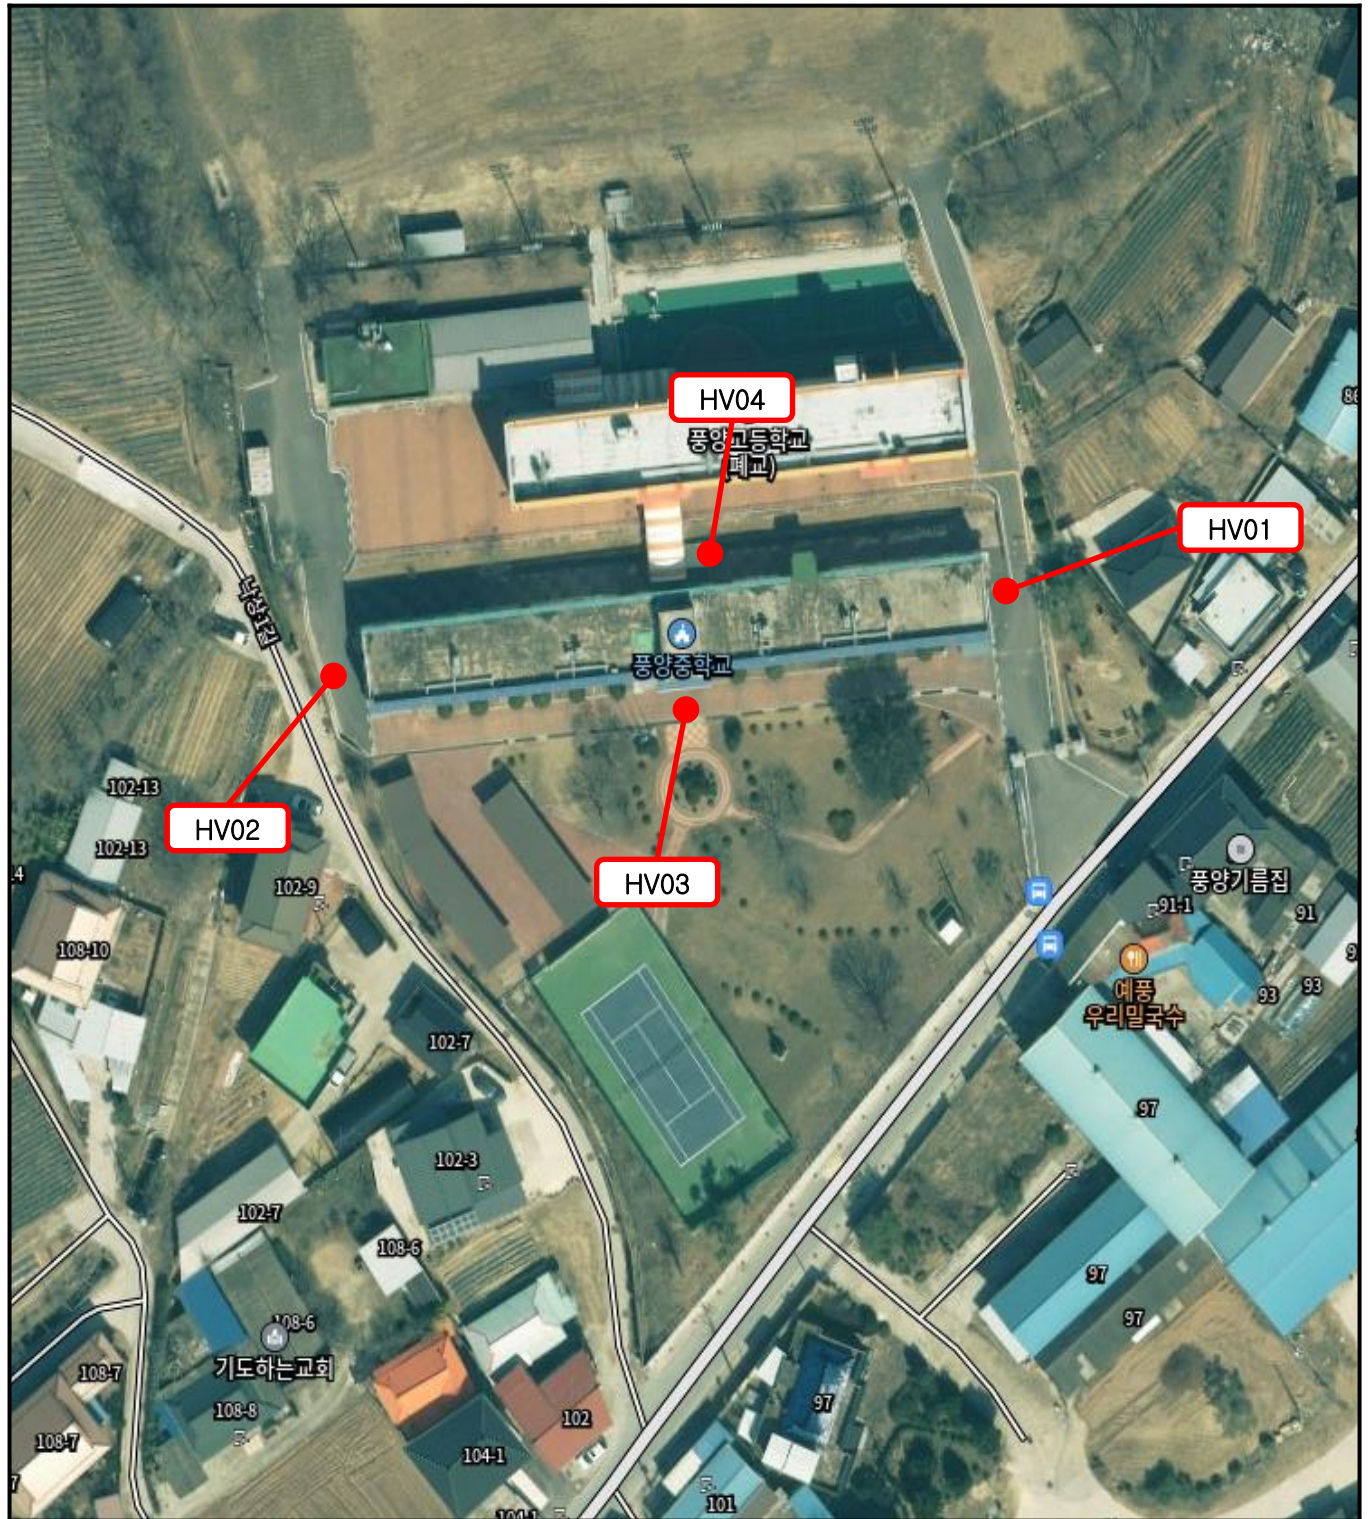
측정 지점 위치 (도식도)

| 범례 | |
|---|---|
| * HV01 ~ 04 : 측정지점 | * 석면함유 총 면적 : 1,234.00 m <sup>2</sup> |
| * 특이사항 : 공사 (석면해체작업) 개시 전 측정 | |

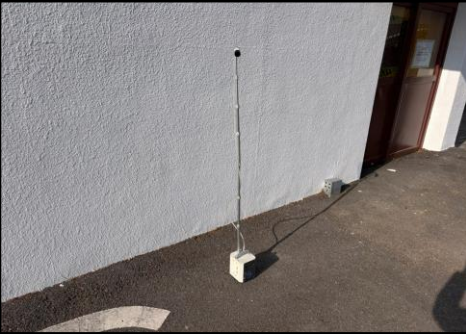
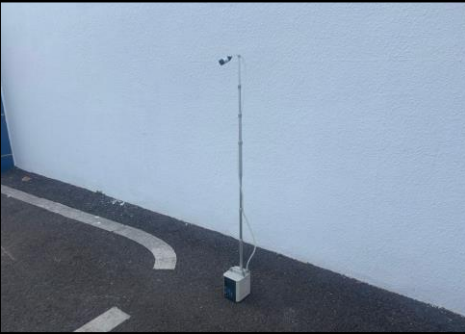
| 측정지점 | 비산측정 시작 사진 | 비산측정 종료 사진 | 비고 |
|---|---|---|---|
| 부지경계선<br>(동) | <br>측정 시작 시간: 10시 47분 | <br>측정 종료 시간: 14시 50분 | - |

| 시료<br>번호 | 측정지점 | 측정장비<br>(종류/수량) | 유량<br>(l/ 분) | 측정일시 | | 측정결과<br>(f/cc) | 검출<br>석면의<br>종류 | 분석<br>계수<br>시야 수 |
|---|---|---|---|---|---|---|---|---|
| HV01 | 부지경계선(동) | KMS-5100/1 | 9.91 | 12월10일 | 10:47 ~ 14:50 | 0.002 | - | 100 |

| No | 사업장 | 시료채취장소 | Pump NO. | 유량 (ℓ/min) | 측정시간 (min) | 총유량 (ℓ) | 섬유수 (fiber) | 시아수 (field) | 섬유농도 (f/cc) | 평가 |
|---|---|---|---|---|---|---|---|---|---|---|
| 1 | 풍양중학교 | 부지경계선(동) | HV01 | 9.91 | 243 | 2408.13 | 10 | 100 | 0.002 | 노출기준 미만 |

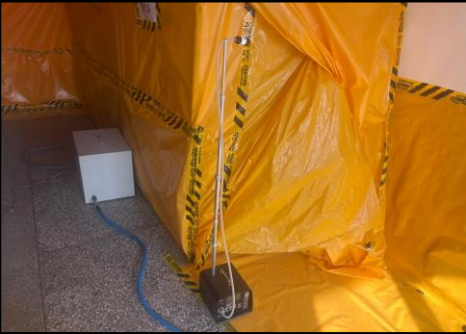
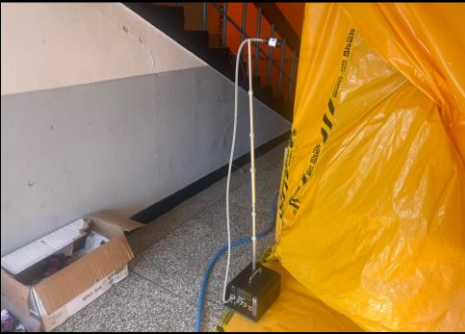
| 측정지점 | 비산측정 시작 사진 | 비산측정 종료 사진 | 비고 |
|---|---|---|---|
| 위생설비<br>지점 | | | - |

| 시료<br>번호 | 측정지점 | 측정장비<br>(종류/수량) | 유량<br>(l/ 분) | 측정일시 | | 측정결과<br>(f/cc) | 검출<br>석면의<br>종류 | 분석<br>계수<br>시야 수 |
|---|---|---|---|---|---|---|---|---|
| HV05 | 위생설비지점 | SARA-5100/1 | 9.94 | 12월10일 | 11:15 ~ 11:59 | 0.004 | - | 300 |

| No | 사업장 | 시료채취장소 | Pump NO. | 유량 (ℓ/min) | 측정시간 (min) | 총유량 (ℓ) | 섬유수 (fiber) | 시아수 (field) | 섬유농도 (f/cc) | 평가 |
|---|---|---|---|---|---|---|---|---|---|---|
| 5 | 풍양중학교 | 위생설비지점 | HV05 | 9.94 | 44 | 437.36 | 10 | 300 | 0.004 | 노출기준 미만 |

| 측정지점 | 비산측정 시작 사진 | 비산측정 종료 사진 | 비고 |
|---|---|---|---|
| | 측정 시작 시간: 11시 15분 | 측정 종료 시간: 11시 59분 | |

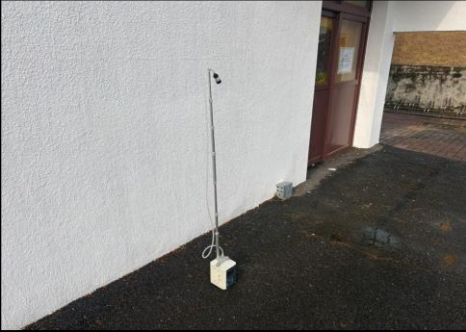
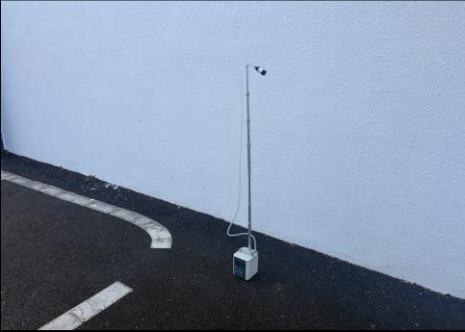
| 측정지점 | 비산측정 시작 사진 | 비산측정 종료 사진 | 비고 |
|---|---|---|---|
| 부지경계선<br>(동) | | | - |

| 시료<br>번호 | 측정지점 | 측정장비<br>(종류/수량) | 유량<br>(l/분) | 측정일시 | | 측정결과<br>(f/cc) | 검출<br>석면의<br>종류 | 분석<br>계수<br>시야 수 |
|---|---|---|---|---|---|---|---|---|
| HV01 | 부지경계선(동) | KMS-5100/1 | 9.97 | 12월11일 | 10:31 ~ 14:35 | 0.002 | - | 100 |

| No | 사업장 | 시료채취장소 | Pump NO. | 유량 (ℓ/min) | 측정시간 (min) | 총유량 (ℓ) | 섬유수 (fiber) | 시아수 (field) | 섬유농도 (f/cc) | 평가 |
|---|---|---|---|---|---|---|---|---|---|---|
| 1 | 풍양중학교 | 부지경계선(동) | HV01 | 9.97 | 244 | 2432.68 | 11 | 100 | 0.002 | 노출기준 미만 |

| 측정지점 | 비산측정 시작 사진 | 비산측정 종료 사진 | 비고 |
|---|---|---|---|
| | 측정 시작 시간: 10시 31분 | 측정 종료 시간: 14시 35분 | |

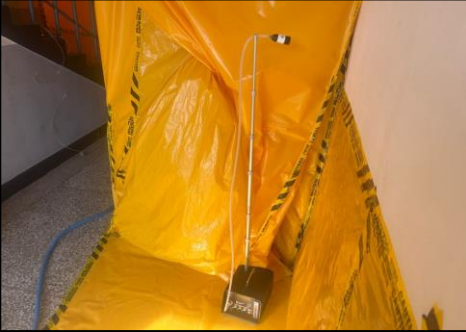
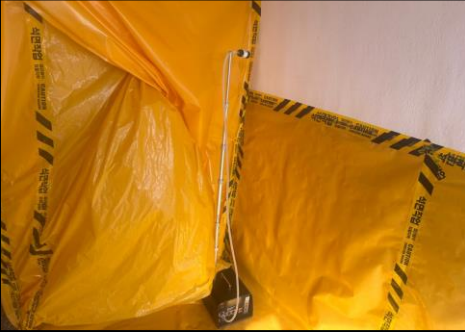
| 측정지점 | 비산측정 시작 사진 | 비산측정 종료 사진 | 비고 |
|---|---|---|---|
| 위생설비<br>지점 | | | - |

| 시료<br>번호 | 측정지점 | 측정장비<br>(종류/수량) | 유량<br>(l/분) | 측정일시 | | 측정결과<br>(f/cc) | 검출<br>석면의<br>종류 | 분석<br>계수<br>시야 수 |
|---|---|---|---|---|---|---|---|---|
| HV05 | 위생설비지점 | SARA-5100/1 | 9.91 | 12월11일 | 10:45 ~ 11:29 | 0.006 | - | 300 |

| No | 사업장 | 시료채취장소 | Pump NO. | 유량 (ℓ/min) | 측정시간 (min) | 총유량 (ℓ) | 섬유수 (fiber) | 시아수 (field) | 섬유농도 (f/cc) | 평가 |
|---|---|---|---|---|---|---|---|---|---|---|
| 5 | 풍양중학교 | 위생설비지점 | HV05 | 9.91 | 44 | 436.04 | 15 | 300 | 0.006 | 노출기준 미만 |

| 측정지점 | 비산측정 시작 사진 | 비산측정 종료 사진 | 비고 |
|---|---|---|---|
| | 측정 시작 시간: 10시 45분 | 측정 종료 시간: 11시 29분 | |

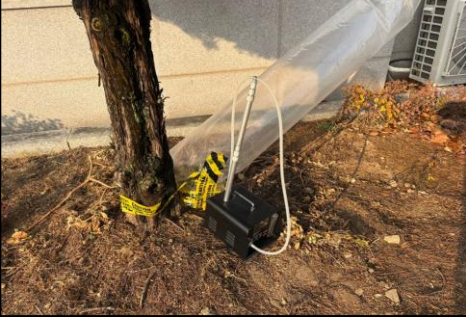
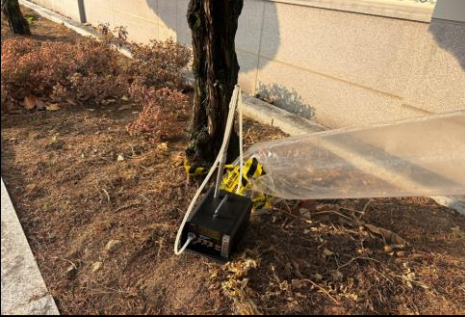
| 측정지점 | 비산측정 시작 사진 | 비산측정 종료 사진 | 비고 |
|---|---|---|---|
| 음압기<br>배출구 | | | - |

| 측정지점 | 비산측정 시작 사진 | 비산측정 종료 사진 | 비고 |
|---|---|---|---|
| | 측정 시작 시간: 10시 53분 | 측정 종료 시간: 11시 37분 | |

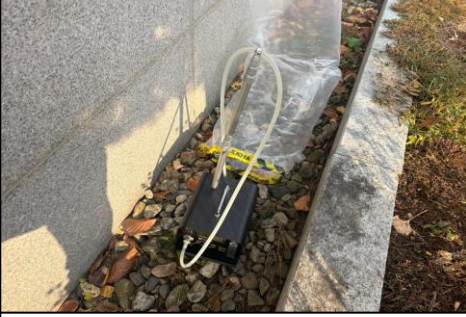
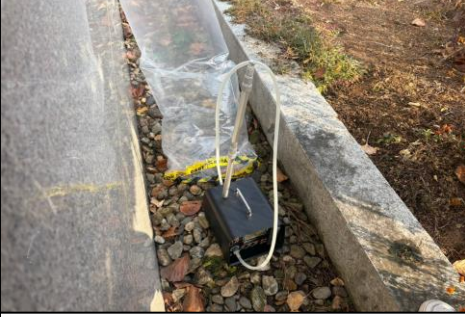
| 측정지점 | 비산측정 시작 사진 | 비산측정 종료 사진 | 비고 |
|---|---|---|---|
| 음압기<br>배출구 | | | - |

| 측정지점 | 비산측정 시작 사진 | 비산측정 종료 사진 | 비고 |
|---|---|---|---|
| | 측정 시작 시간: 10시 55분 | 측정 종료 시간: 11시 39분 | |

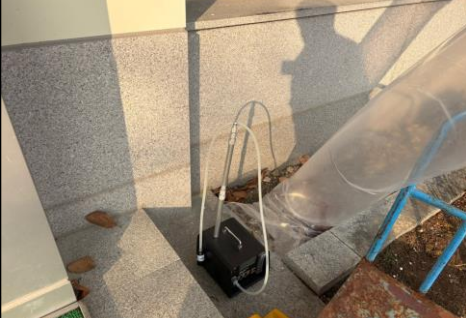
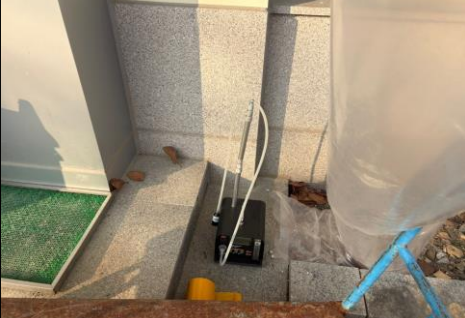
| 측정지점 | 비산측정 시작 사진 | 비산측정 종료 사진 | 비고 |
|---|---|---|---|
| 음압기<br>배출구 | | | - |

| 측정지점 | 비산측정 시작 사진 | 비산측정 종료 사진 | 비고 |
|---|---|---|---|
| | 측정 시작 시간: 10시 59분 | 측정 종료 시간: 11시 43분 | |

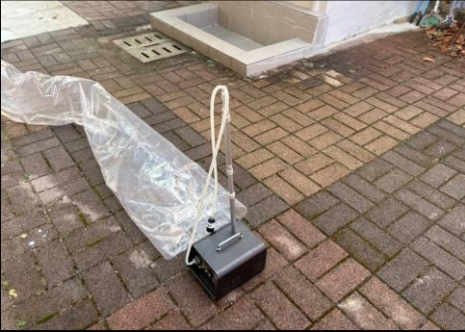
| 측정지점 | 비산측정 시작 사진 | 비산측정 종료 사진 | 비고 |
|---|---|---|---|
| 음압기<br>배출구 | | | - |

| 측정지점 | 비산측정 시작 사진 | 비산측정 종료 사진 | 비고 |
|---|---|---|---|
| | 측정 시작 시간: 12시 06분 | 측정 종료 시간: 12시 48분 | |

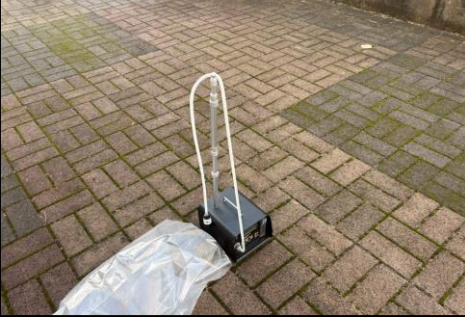
| 측정지점 | 비산측정 시작 사진 | 비산측정 종료 사진 | 비고 |
|---|---|---|---|
| 음압기<br>배출구 | | | - |

| 측정지점 | 비산측정 시작 사진 | 비산측정 종료 사진 | 비고 |
|---|---|---|---|
| | 측정 시작 시간: 13시 10분 | 측정 종료 시간: 13시 53분 | |

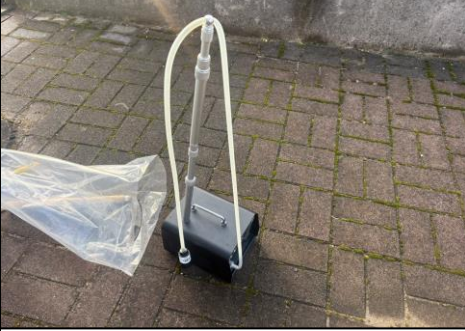
| 측정지점 | 비산측정 시작 사진 | 비산측정 종료 사진 | 비고 |
|---|---|---|---|
| 음압기<br>배출구 | | | - |

| 측정지점 | 비산측정 시작 사진 | 비산측정 종료 사진 | 비고 |
|---|---|---|---|
| | 측정 시작 시간: 13시 12분 | 측정 종료 시간: 13시 55분 | |

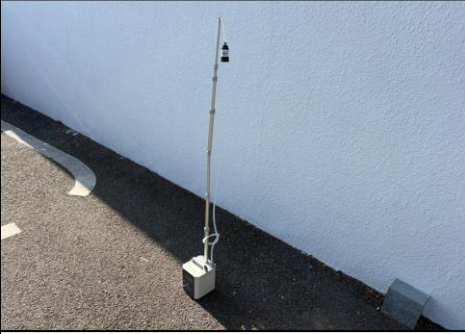
| 측정지점 | 비산측정 시작 사진 | 비산측정 종료 사진 | 비고 |
|---|---|---|---|
| 부지경계선<br>(동) | | | - |

| 시료<br>번호 | 측정지점 | 측정장비<br>(종류/수량) | 유량<br>(l/분) | 측정일시 | | 측정결과<br>(f/cc) | 검출<br>석면의<br>종류 | 분석<br>계수<br>시야 수 |
|---|---|---|---|---|---|---|---|---|
| HV01 | 부지경계선(동) | KMS-5100/1 | 9.93 | 12월12일 | 08:45 ~ 12:49 | 0.002 | - | 100 |

| No | 사업장 | 시료채취장소 | Pump NO. | 유량 (ℓ/min) | 측정시간 (min) | 총유량 (ℓ) | 섬유수 (fiber) | 시아수 (field) | 섬유농도 (f/cc) | 평가 |
|---|---|---|---|---|---|---|---|---|---|---|
| 1 | 풍양중학교 | 부지경계선(동) | HV01 | 9.93 | 244 | 2422.92 | 10 | 100 | 0.002 | 노출기준 미만 |

| 측정지점 | 비산측정 시작 사진 | 비산측정 종료 사진 | 비고 |
|---|---|---|---|
| | 측정 시작 시간: 08시 45분 | 측정 종료 시간: 12시 49분 | |

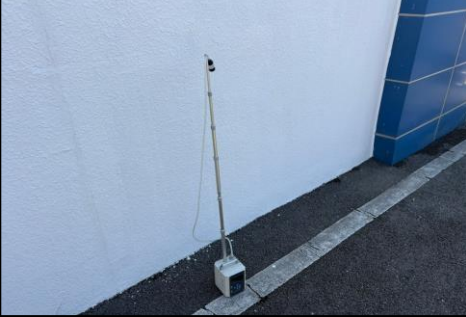
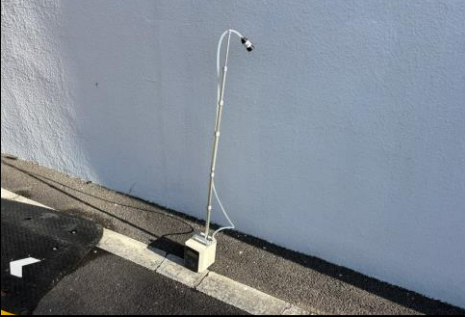
| 측정지점 | 비산측정 시작 사진 | 비산측정 종료 사진 | 비고 |
|---|---|---|---|
| 부지경계선<br>(서) | | | - |

| No | 사업장 | 시료채취장소 | Pump NO. | 유량 (ℓ/min) | 측정시간 (min) | 총유량 (ℓ) | 섬유수 (fiber) | 시아수 (field) | 섬유농도 (f/cc) | 평가 |
|---|---|---|---|---|---|---|---|---|---|---|
| 2 | 풍양중학교 | 부지경계선(서) | HV02 | 9.97 | 244 | 2432.68 | 12 | 100 | 0.002 | 노출기준 미만 |

| 측정지점 | 비산측정 시작 사진 | 비산측정 종료 사진 | 비고 |
|---|---|---|---|
| | 측정 시작 시간: 08시 47분 | 측정 종료 시간: 12시 51분 | |

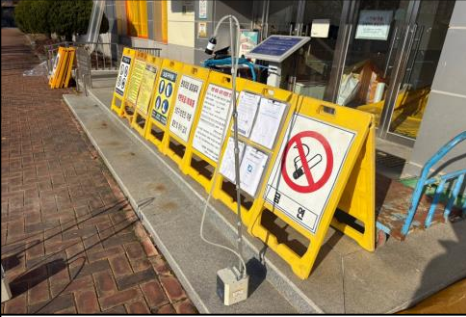
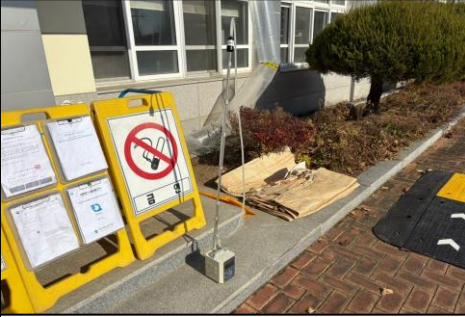
| 측정지점 | 비산측정 시작 사진 | 비산측정 종료 사진 | 비고 |
|---|---|---|---|
| 부지경계선<br>(남) | | | - |

| No | 사업장 | 시료채취장소 | Pump NO. | 유량 (ℓ/min) | 측정시간 (min) | 총유량 (ℓ) | 섬유수 (fiber) | 시아수 (field) | 섬유농도 (f/cc) | 평가 |
|---|---|---|---|---|---|---|---|---|---|---|
| 3 | 풍양중학교 | 부지경계선(남) | HV03 | 9.92 | 244 | 2420.48 | 13 | 100 | 0.003 | 노출기준 미만 |

| 측정지점 | 비산측정 시작 사진 | 비산측정 종료 사진 | 비고 |
|---|---|---|---|
| | 측정 시작 시간: 08시 49분 | 측정 종료 시간: 12시 53분 | |

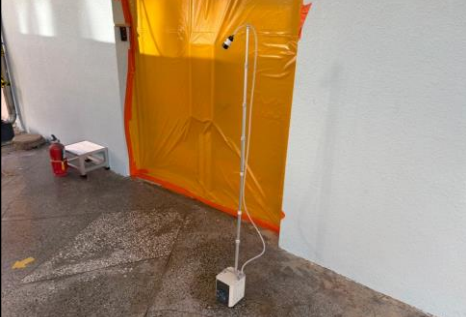
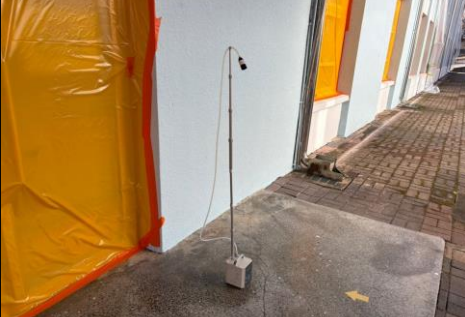
| 측정지점 | 비산측정 시작 사진 | 비산측정 종료 사진 | 비고 |
|---|---|---|---|
| 부지경계선<br>(북) | | | - |

| No | 사업장 | 시료채취장소 | Pump NO. | 유량 (ℓ/min) | 측정시간 (min) | 총유량 (ℓ) | 섬유수 (fiber) | 시아수 (field) | 섬유농도 (f/cc) | 평가 |
|---|---|---|---|---|---|---|---|---|---|---|
| 4 | 풍양중학교 | 부지경계선(북) | HV04 | 9.97 | 244 | 2432.68 | 10 | 100 | 0.002 | 노출기준 미만 |

| 측정지점 | 비산측정 시작 사진 | 비산측정 종료 사진 | 비고 |
|---|---|---|---|
| | 측정 시작 시간: 08시 51분 | 측정 종료 시간: 12시 55분 | |

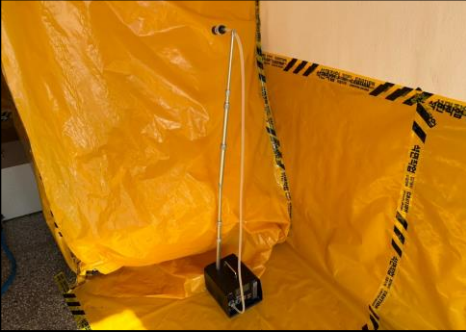
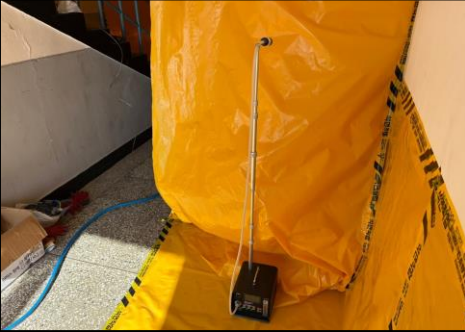
| 측정지점 | 비산측정 시작 사진 | 비산측정 종료 사진 | 비고 |
|---|---|---|---|
| 위생설비<br>지점 | | | - |

| 시료<br>번호 | 측정지점 | 측정장비<br>(종류/수량) | 유량<br>(l/분) | 측정일시 | | 측정결과<br>(f/cc) | 검출<br>석면의<br>종류 | 분석<br>계수<br>시야 수 |
|---|---|---|---|---|---|---|---|---|
| HV05 | 위생설비지점 | SARA-5100/1 | 9.97 | 12월12일 | 08:57 ~ 09:41 | 0.005 | - | 300 |

| No | 사업장 | 시료채취장소 | Pump NO. | 유량 (ℓ/min) | 측정시간 (min) | 총유량 (ℓ) | 섬유수 (fiber) | 시아수 (field) | 섬유농도 (f/cc) | 평가 |
|---|---|---|---|---|---|---|---|---|---|---|
| 5 | 풍양중학교 | 위생설비지점 | HV05 | 9.97 | 44 | 438.68 | 14 | 300 | 0.005 | 노출기준 미만 |

| 측정지점 | 비산측정 시작 사진 | 비산측정 종료 사진 | 비고 |
|---|---|---|---|
| | 측정 시작 시간: 08시 57분 | 측정 종료 시간: 09시 41분 | |

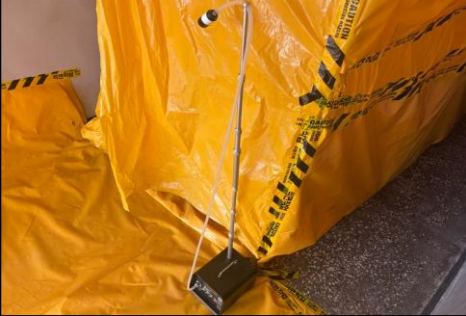
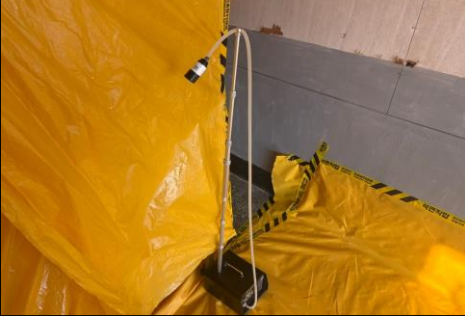
| 측정지점 | 비산측정 시작 사진 | 비산측정 종료 사진 | 비고 |
|---|---|---|---|
| 폐기물<br>반출구 | | | - |

| No | 사업장 | 시료채취장소 | Pump NO. | 유량 (ℓ/min) | 측정시간 (min) | 총유량 (ℓ) | 섬유수 (fiber) | 시아수 (field) | 섬유농도 (f/cc) | 평가 |
|---|---|---|---|---|---|---|---|---|---|---|
| 6 | 풍양중학교 | 폐기물반출구 | HV06 | 9.94 | 44 | 437.36 | 13 | 300 | 0.005 | 노출기준 미만 |

| 측정지점 | 비산측정 시작 사진 | 비산측정 종료 사진 | 비고 |
|---|---|---|---|
| | 측정 시작 시간: 09시 00분 | 측정 종료 시간: 09시 44분 | |

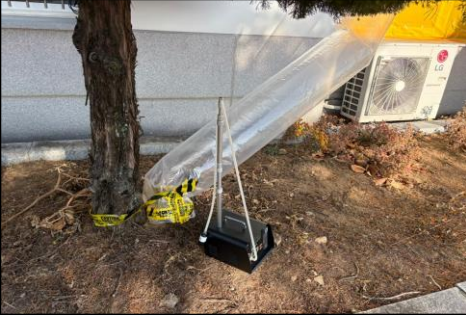
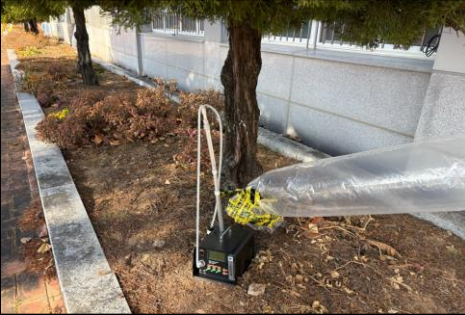
| 측정지점 | 비산측정 시작 사진 | 비산측정 종료 사진 | 비고 |
|---|---|---|---|
| 음압기<br>배출구 | | | - |

| No | 사업장 | 시료채취장소 | Pump NO. | 유량 (ℓ/min) | 측정시간 (min) | 총유량 (ℓ) | 섬유수 (fiber) | 시아수 (field) | 섬유농도 (f/cc) | 평가 |
|---|---|---|---|---|---|---|---|---|---|---|
| 7 | 풍양중학교 | 음압기배출구 | HV07 | 9.98 | 44 | 439.12 | 15 | 300 | 0.006 | 노출기준 미만 |

| 측정지점 | 비산측정 시작 사진 | 비산측정 종료 사진 | 비고 |
|---|---|---|---|
| | 측정 시작 시간: 09시 52분 | 측정 종료 시간: 10시 36분 | |

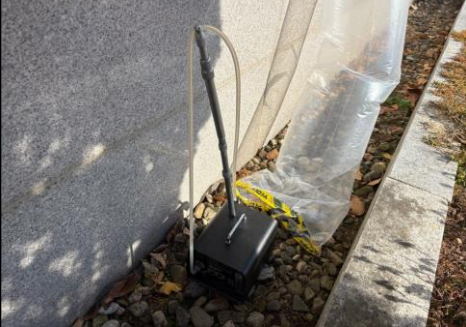
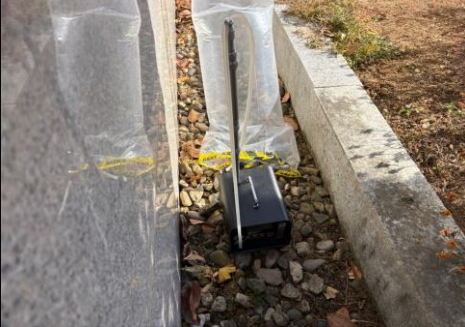
| 측정지점 | 비산측정 시작 사진 | 비산측정 종료 사진 | 비고 |
|---|---|---|---|
| 음압기<br>배출구 | | | - |

| No | 사업장 | 시료채취장소 | Pump NO. | 유량 (ℓ/min) | 측정시간 (min) | 총유량 (ℓ) | 섬유수 (fiber) | 시아수 (field) | 섬유농도 (f/cc) | 평가 |
|---|---|---|---|---|---|---|---|---|---|---|
| 8 | 풍양중학교 | 음압기배출구 | HV08 | 9.91 | 44 | 436.04 | 13 | 300 | 0.005 | 노출기준 미만 |

| 측정지점 | 비산측정 시작 사진 | 비산측정 종료 사진 | 비고 |
|---|---|---|---|
| | 측정 시작 시간: 09시 55분 | 측정 종료 시간: 10시 39분 | |

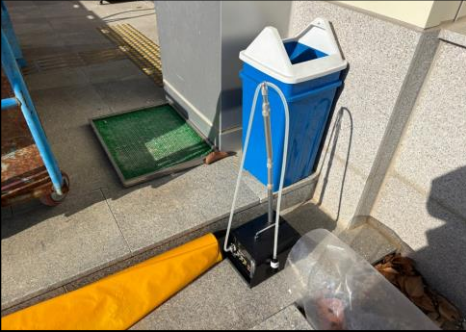
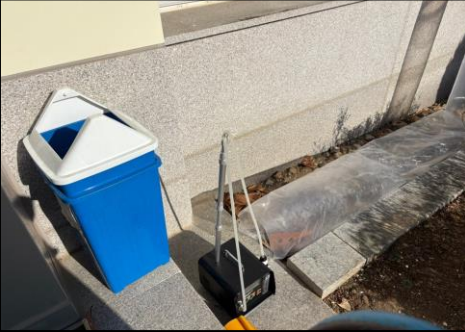
| 측정지점 | 비산측정 시작 사진 | 비산측정 종료 사진 | 비고 |
|---|---|---|---|
| 음압기<br>배출구 | | | - |

| No | 사업장 | 시료채취장소 | Pump NO. | 유량 (ℓ/min) | 측정시간 (min) | 총유량 (ℓ) | 섬유수 (fiber) | 시아수 (field) | 섬유농도 (f/cc) | 평가 |
|---|---|---|---|---|---|---|---|---|---|---|
| 9 | 풍양중학교 | 음압기배출구 | HV09 | 9.92 | 44 | 436.48 | 11 | 300 | 0.004 | 노출기준 미만 |

| 측정지점 | 비산측정 시작 사진 | 비산측정 종료 사진 | 비고 |
|---|---|---|---|
| | 측정 시작 시간: 09시 57분 | 측정 종료 시간: 10시 41분 | |

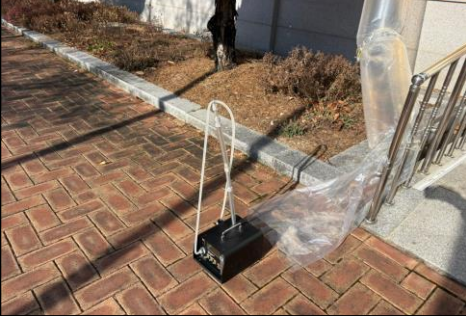
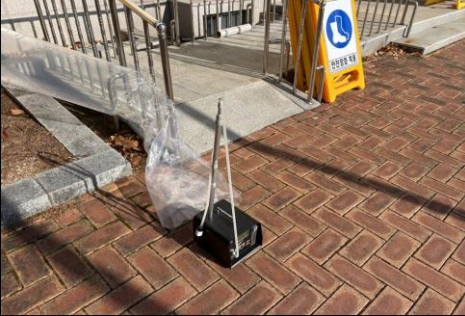
| 측정지점 | 비산측정 시작 사진 | 비산측정 종료 사진 | 비고 |
|---|---|---|---|
| 음압기<br>배출구 | | | - |

| No | 사업장 | 시료채취장소 | Pump NO. | 유량 (ℓ/min) | 측정시간 (min) | 총유량 (ℓ) | 섬유수 (fiber) | 시아수 (field) | 섬유농도 (f/cc) | 평가 |
|---|---|---|---|---|---|---|---|---|---|---|
| 10 | 풍양중학교 | 음압기배출구 | HV10 | 9.97 | 43 | 428.71 | 10 | 300 | 0.004 | 노출기준 미만 |

| 측정지점 | 비산측정 시작 사진 | 비산측정 종료 사진 | 비고 |
|---|---|---|---|
| | 측정 시작 시간: 10시 45분 | 측정 종료 시간: 11시 28분 | |

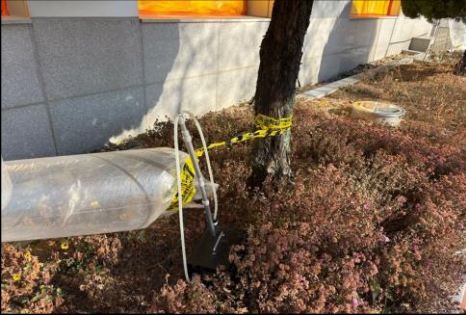
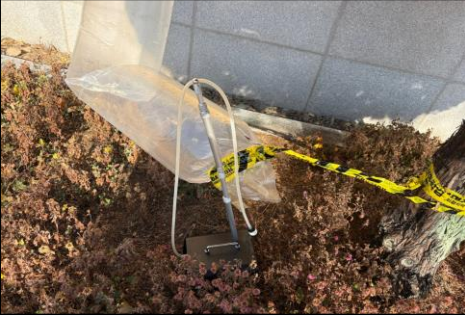
| 측정지점 | 비산측정 시작 사진 | 비산측정 종료 사진 | 비고 |
|---|---|---|---|
| 음압기<br>배출구 | | | - |

| No | 사업장 | 시료채취장소 | Pump NO. | 유량 (ℓ/min) | 측정시간 (min) | 총유량 (ℓ) | 섬유수 (fiber) | 시아수 (field) | 섬유농도 (f/cc) | 평가 |
|---|---|---|---|---|---|---|---|---|---|---|
| 11 | 풍양중학교 | 음압기배출구 | HV11 | 9.93 | 43 | 426.99 | 11 | 300 | 0.004 | 노출기준 미만 |

| 측정지점 | 비산측정 시작 사진 | 비산측정 종료 사진 | 비고 |
|---|---|---|---|
| | 측정 시작 시간: 10시 47분 | 측정 종료 시간: 11시 30분 | |

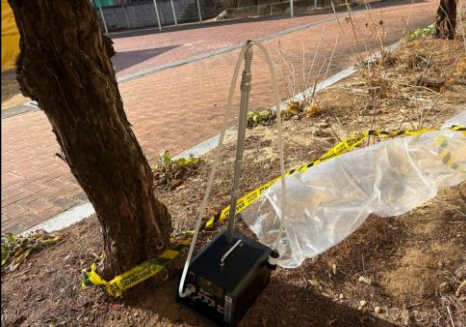
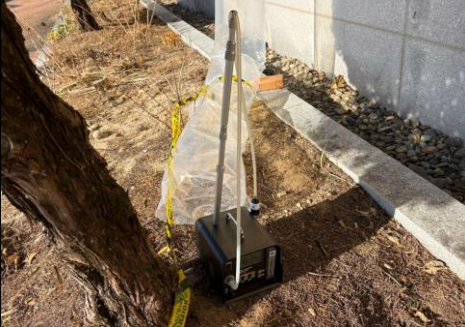
| 측정지점 | 비산측정 시작 사진 | 비산측정 종료 사진 | 비고 |
|---|---|---|---|
| 음압기<br>배출구 | | | - |

| No | 사업장 | 시료채취장소 | Pump NO. | 유량 (ℓ/min) | 측정시간 (min) | 총유량 (ℓ) | 섬유수 (fiber) | 시아수 (field) | 섬유농도 (f/cc) | 평가 |
|---|---|---|---|---|---|---|---|---|---|---|
| 12 | 풍양중학교 | 음압기배출구 | HV12 | 9.95 | 43 | 427.85 | 12 | 300 | 0.005 | 노출기준 미만 |

| 측정지점 | 비산측정 시작 사진 | 비산측정 종료 사진 | 비고 |
|---|---|---|---|
| | 측정 시작 시간: 10시 49분 | 측정 종료 시간: 11시 32분 | |

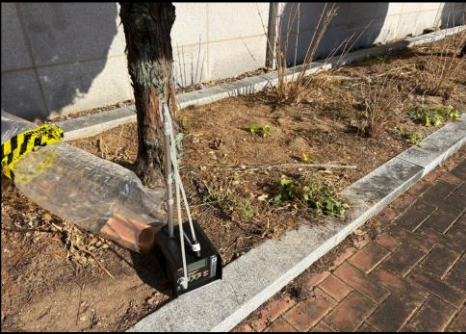
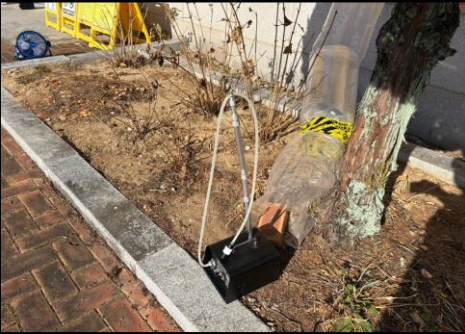
| 측정지점 | 비산측정 시작 사진 | 비산측정 종료 사진 | 비고 |
|---|---|---|---|
| 음압기<br>배출구 | | | - |

| No | 사업장 | 시료채취장소 | Pump NO. | 유량 (ℓ/min) | 측정시간 (min) | 총유량 (ℓ) | 섬유수 (fiber) | 시아수 (field) | 섬유농도 (f/cc) | 평가 |
|---|---|---|---|---|---|---|---|---|---|---|
| 13 | 풍양중학교 | 음압기배출구 | HV13 | 9.92 | 43 | 426.56 | 12 | 300 | 0.005 | 노출기준 미만 |

| 측정지점 | 비산측정 시작 사진 | 비산측정 종료 사진 | 비고 |
|---|---|---|---|
| | 측정 시작 시간: 10시 52분 | 측정 종료 시간: 11시 35분 | |

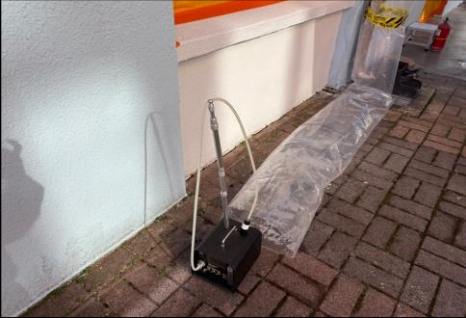
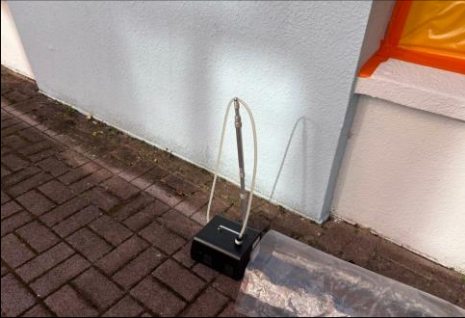
| 측정지점 | 비산측정 시작 사진 | 비산측정 종료 사진 | 비고 |
|---|---|---|---|
| 음압기<br>배출구 | | | - |

| No | 사업장 | 시료채취장소 | Pump NO. | 유량 (ℓ/min) | 측정시간 (min) | 총유량 (ℓ) | 섬유수 (fiber) | 시아수 (field) | 섬유농도 (f/cc) | 평가 |
|---|---|---|---|---|---|---|---|---|---|---|
| 14 | 풍양중학교 | 음압기배출구 | HV14 | 9.92 | 42 | 416.64 | 13 | 300 | 0.005 | 노출기준 미만 |

| 측정지점 | 비산측정 시작 사진 | 비산측정 종료 사진 | 비고 |
|---|---|---|---|
| | 측정 시작 시간: 11시 45분 | 측정 종료 시간: 12시 27분 | |

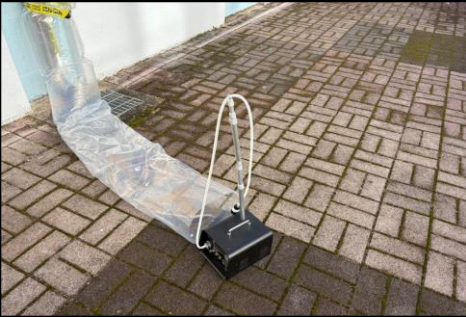
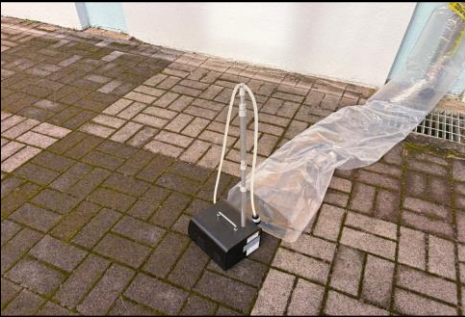
| 측정지점 | 비산측정 시작 사진 | 비산측정 종료 사진 | 비고 |
|---|---|---|---|
| 음압기<br>배출구 | | | - |

| No | 사업장 | 시료채취장소 | Pump NO. | 유량 (ℓ/min) | 측정시간 (min) | 총유량 (ℓ) | 섬유수 (fiber) | 시아수 (field) | 섬유농도 (f/cc) | 평가 |
|---|---|---|---|---|---|---|---|---|---|---|
| 15 | 풍양중학교 | 음압기배출구 | HV15 | 9.98 | 42 | 419.16 | 11 | 300 | 0.004 | 노출기준 미만 |

| 측정지점 | 비산측정 시작 사진 | 비산측정 종료 사진 | 비고 |
|---|---|---|---|
| | 측정 시작 시간: 11시 47분 | 측정 종료 시간: 12시 29분 | |

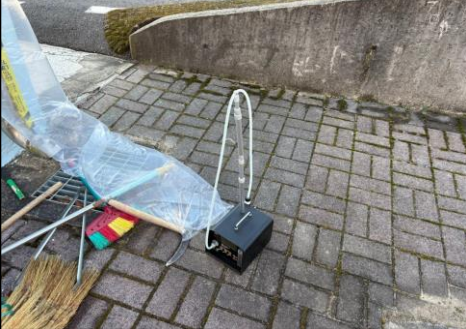
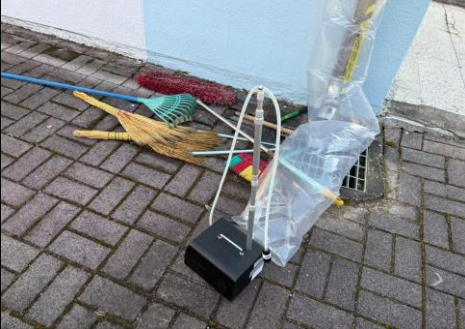
| 측정지점 | 비산측정 시작 사진 | 비산측정 종료 사진 | 비고 |
|---|---|---|---|
| 음압기<br>배출구 | | | - |

| No | 사업장 | 시료채취장소 | Pump NO. | 유량 (ℓ/min) | 측정시간 (min) | 총유량 (ℓ) | 섬유수 (fiber) | 시아수 (field) | 섬유농도 (f/cc) | 평가 |
|---|---|---|---|---|---|---|---|---|---|---|
| 16 | 풍양중학교 | 음압기배출구 | HV16 | 9.95 | 42 | 417.90 | 15 | 300 | 0.006 | 노출기준 미만 |

| 측정지점 | 비산측정 시작 사진 | 비산측정 종료 사진 | 비고 |
|---|---|---|---|
| | 측정 시작 시간: 11시 49분 | 측정 종료 시간: 12시 31분 | |

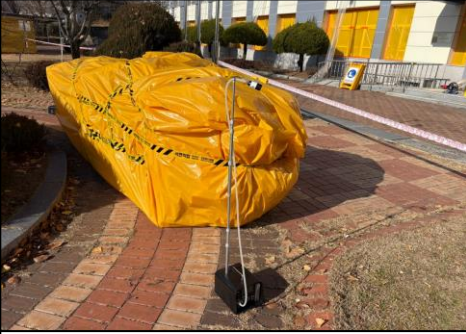
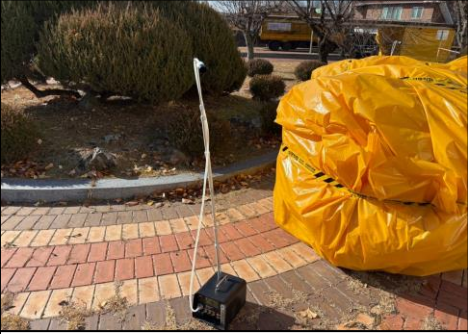
| 측정지점 | 비산측정 시작 사진 | 비산측정 종료 사진 | 비고 |
|---|---|---|---|
| 폐기물<br>보관지점 | | | - |

| 시료<br>번호 | 측정지점 | 측정장비<br>(종류/수량) | 유량<br>(l/분) | 측정일시 | | 측정결과<br>(f/cc) | 검출<br>석면의<br>종류 | 분석<br>계수<br>시야 수 |
|---|---|---|---|---|---|---|---|---|
| HV17 | 폐기물보관지점 | SARA-5100/1 | 9.97 | 12월12일 | 10:30 ~ 11:14 | 0.005 | - | 300 |

| No | 사업장 | 시료채취장소 | Pump NO. | 유량 (ℓ/min) | 측정시간 (min) | 총유량 (ℓ) | 섬유수 (fiber) | 시아수 (field) | 섬유농도 (f/cc) | 평가 |
|---|---|---|---|---|---|---|---|---|---|---|
| 17 | 풍양중학교 | 폐기물보관지점 | HV17 | 9.97 | 44 | 438.68 | 14 | 300 | 0.005 | 노출기준 미만 |

| 측정지점 | 비산측정 시작 사진 | 비산측정 종료 사진 | 비고 |
|---|---|---|---|
| | 측정 시작 시간: 11시 30분 | 측정 종료 시간: 12시 14분 | |

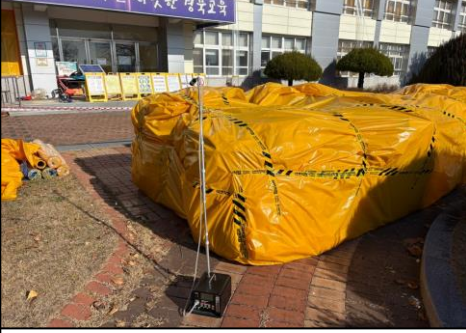
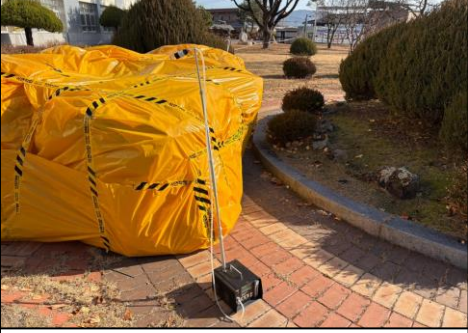
| 측정지점 | 비산측정 시작 사진 | 비산측정 종료 사진 | 비고 |
|---|---|---|---|
| 폐기물<br>보관지점 | | | - |

| 측정지점 | 비산측정 시작 사진 | 비산측정 종료 사진 | 비고 |
|---|---|---|---|
| | 측정 시작 시간: 11시 32분 | 측정 종료 시간: 12시 16분 | |

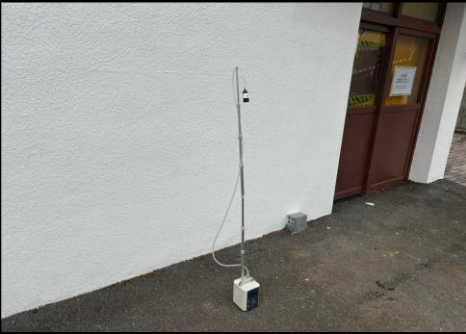
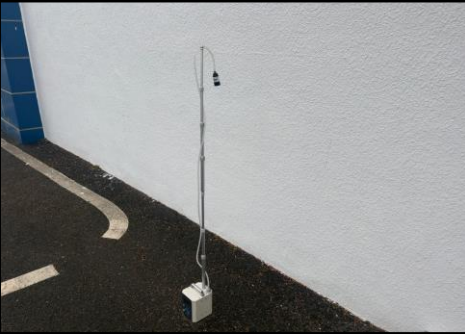
| 측정지점 | 비산측정 시작 사진 | 비산측정 종료 사진 | 비고 |
|---|---|---|---|
| 부지경계선<br>(동) | | | - |

| 시료<br>번호 | 측정지점 | 측정장비<br>(종류/수량) | 유량<br>(l/분) | 측정일시 | | 측정결과<br>(f/cc) | 검출<br>석면의<br>종류 | 분석<br>계수<br>시야 수 |
|---|---|---|---|---|---|---|---|---|
| HV01 | 부지경계선(동) | KMS-5100/1 | 9.97 | 12월 13일 | 09:45 ~ 13:48 | 0.002 | － | 100 |

| No | 사업장 | 시료채취장소 | Pump NO. | 유량 (ℓ/min) | 측정시간 (min) | 총유량 (ℓ) | 섬유수 (fiber) | 시아수 (field) | 섬유농도 (f/cc) | 평가 |
|---|---|---|---|---|---|---|---|---|---|---|
| 1 | 풍양중학교 | 부지경계선(동) | HV01 | 9.97 | 243 | 2422.71 | 11 | 100 | 0.002 | 노출기준 미만 |

| 측정지점 | 비산측정 시작 사진 | 비산측정 종료 사진 | 비고 |
|---|---|---|---|
| | 측정 시작 시간: 09시 45분 | 측정 종료 시간: 13시 48분 | |

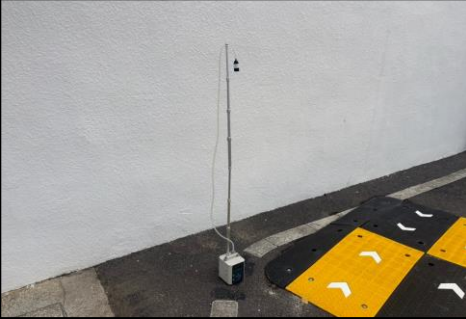
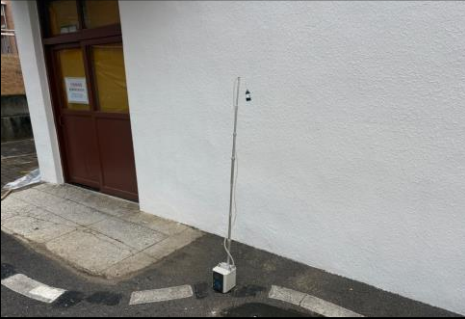
| 측정지점 | 비산측정 시작 사진 | 비산측정 종료 사진 | 비고 |
|---|---|---|---|
| 부지경계선<br>(서) | | | - |

| 시료<br>번호 | 측정지점 | 측정장비<br>(종류/수량) | 유량<br>(l/분) | 측정일시 | | 측정결과<br>(f/cc) | 검출<br>석면의<br>종류 | 분석<br>계수<br>시야 수 |
|---|---|---|---|---|---|---|---|---|
| HV02 | 부지경계선(서) | KMS-5100/1 | 9.91 | 12월 13일 | 09:47 ~ 13:50 | 0.003 | － | 100 |

| No | 사업장 | 시료채취장소 | Pump NO. | 유량 (ℓ/min) | 측정시간 (min) | 총유량 (ℓ) | 섬유수 (fiber) | 시아수 (field) | 섬유농도 (f/cc) | 평가 |
|---|---|---|---|---|---|---|---|---|---|---|
| 2 | 풍양중학교 | 부지경계선(서) | HV02 | 9.91 | 243 | 2408.13 | 13 | 100 | 0.003 | 노출기준 미만 |

| 측정지점 | 비산측정 시작 사진 | 비산측정 종료 사진 | 비고 |
|---|---|---|---|
| | 측정 시작 시간: 09시 47분 | 측정 종료 시간: 13시 50분 | |

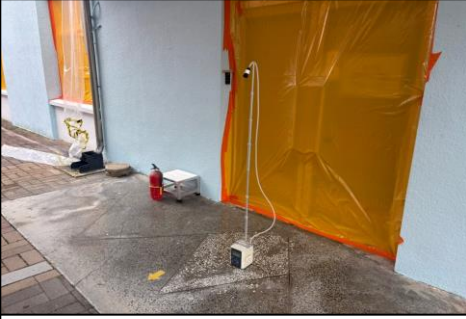
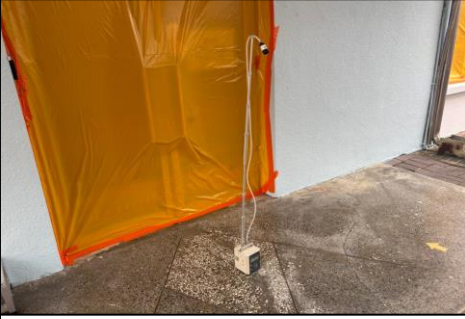
| 측정지점 | 비산측정 시작 사진 | 비산측정 종료 사진 | 비고 |
|---|---|---|---|
| 부지경계선<br>(남) | | | - |

| 시료<br>번호 | 측정지점 | 측정장비<br>(종류/수량) | 유량<br>(l/분) | 측정일시 | | 측정결과<br>(f/cc) | 검출<br>석면의<br>종류 | 분석<br>계수<br>시야 수 |
|---|---|---|---|---|---|---|---|---|
| HV03 | 부지경계선(남) | KMS-5100/1 | 9.96 | 12월 13일 | 09:49 ~ 13:52 | 0.003 | － | 100 |

| No | 사업장 | 시료채취장소 | Pump NO. | 유량 (ℓ/min) | 측정시간 (min) | 총유량 (ℓ) | 섬유수 (fiber) | 시아수 (field) | 섬유농도 (f/cc) | 평가 |
|---|---|---|---|---|---|---|---|---|---|---|
| 3 | 풍양중학교 | 부지경계선(남) | HV03 | 9.96 | 243 | 2420.28 | 14 | 100 | 0.003 | 노출기준 미만 |

| 측정지점 | 비산측정 시작 사진 | 비산측정 종료 사진 | 비고 |
|---|---|---|---|
| | 측정 시작 시간: 09시 49분 | 측정 종료 시간: 13시 52분 | |

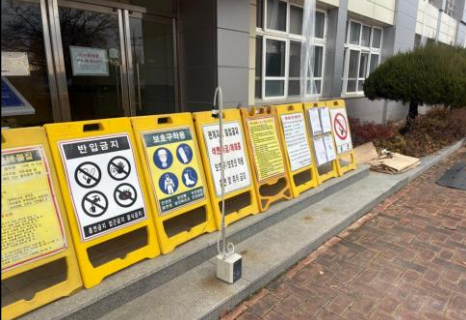
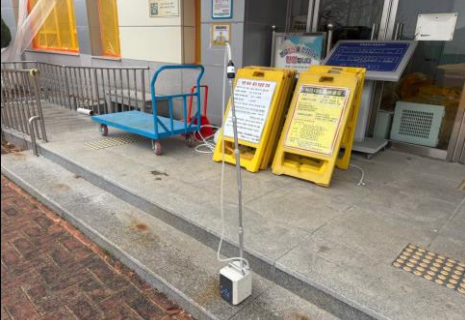
| 측정지점 | 비산측정 시작 사진 | 비산측정 종료 사진 | 비고 |
|---|---|---|---|
| 부지경계선<br>(북) | | | - |

| 시료<br>번호 | 측정지점 | 측정장비<br>(종류/수량) | 유량<br>(l/분) | 측정일시 | | 측정결과<br>(f/cc) | 검출<br>석면의<br>종류 | 분석<br>계수<br>시야 수 |
|---|---|---|---|---|---|---|---|---|
| HV04 | 부지경계선(북) | KMS-5100/1 | 9.92 | 12월 13일 | 09:51 ~ 13:54 | 0.003 | － | 100 |

| No | 사업장 | 시료채취장소 | Pump NO. | 유량 (ℓ/min) | 측정시간 (min) | 총유량 (ℓ) | 섬유수 (fiber) | 시아수 (field) | 섬유농도 (f/cc) | 평가 |
|---|---|---|---|---|---|---|---|---|---|---|
| 4 | 풍양중학교 | 부지경계선(북) | HV04 | 9.92 | 243 | 2410.56 | 15 | 100 | 0.003 | 노출기준 미만 |

| 측정지점 | 비산측정 시작 사진 | 비산측정 종료 사진 | 비고 |
|---|---|---|---|
| | 측정 시작 시간: 09시 51분 | 측정 종료 시간: 13시 54분 | |

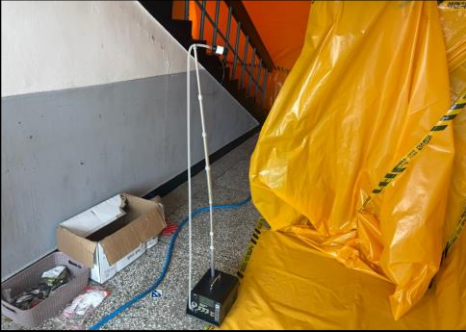
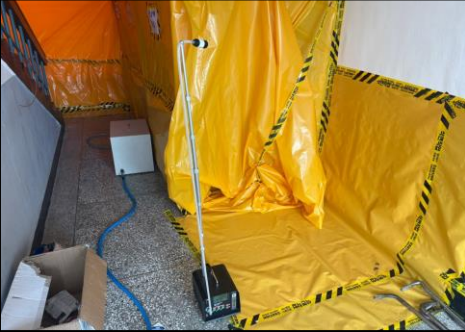
| 측정지점 | 비산측정 시작 사진 | 비산측정 종료 사진 | 비고 |
|---|---|---|---|
| 위생설비<br>지점 | | | - |

| 시료<br>번호 | 측정지점 | 측정장비<br>(종류/수량) | 유량<br>(l/분) | 측정일시 | | 측정결과<br>(f/cc) | 검출<br>석면의<br>종류 | 분석<br>계수<br>시야 수 |
|---|---|---|---|---|---|---|---|---|
| HV05 | 위생설비지점 | SARA-5100/1 | 9.94 | 12월 13일 | 09:58 ~ 10:42 | 0.004 | － | 300 |

| No | 사업장 | 시료채취장소 | Pump NO. | 유량 (ℓ/min) | 측정시간 (min) | 총유량 (ℓ) | 섬유수 (fiber) | 시아수 (field) | 섬유농도 (f/cc) | 평가 |
|---|---|---|---|---|---|---|---|---|---|---|
| 5 | 풍양중학교 | 위생설비지점 | HV05 | 9.94 | 44 | 437.36 | 11 | 300 | 0.004 | 노출기준 미만 |

| 측정지점 | 비산측정 시작 사진 | 비산측정 종료 사진 | 비고 |
|---|---|---|---|
| | 측정 시작 시간: 09시 58분 | 측정 종료 시간: 10시 42분 | |

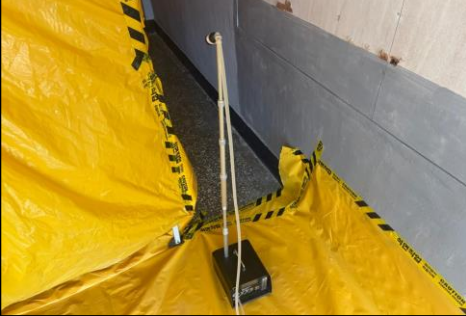
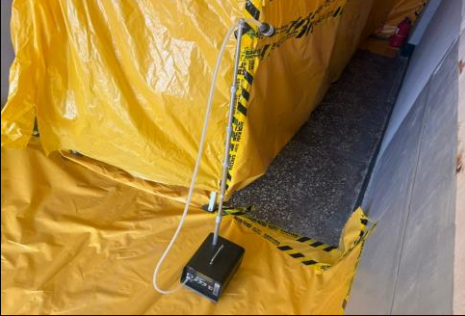
| 측정지점 | 비산측정 시작 사진 | 비산측정 종료 사진 | 비고 |
|---|---|---|---|
| 폐기물<br>반출구 | | | - |

| 시료<br>번호 | 측정지점 | 측정장비<br>(종류/수량) | 유량<br>(l/분) | 측정일시 | | 측정결과<br>(f/cc) | 검출<br>석면의<br>종류 | 분석<br>계수<br>시야 수 |
|---|---|---|---|---|---|---|---|---|
| HV06 | 폐기물반출구 | SARA-5100/1 | 9.98 | 12월 13일 | 10:55 ~ 11:39 | 0.004 | － | 300 |

| No | 사업장 | 시료채취장소 | Pump NO. | 유량 (ℓ/min) | 측정시간 (min) | 총유량 (ℓ) | 섬유수 (fiber) | 시아수 (field) | 섬유농도 (f/cc) | 평가 |
|---|---|---|---|---|---|---|---|---|---|---|
| 6 | 풍양중학교 | 폐기물반출구 | HV06 | 9.98 | 44 | 439.12 | 10 | 300 | 0.004 | 노출기준 미만 |

| 측정지점 | 비산측정 시작 사진 | 비산측정 종료 사진 | 비고 |
|---|---|---|---|
| | 측정 시작 시간: 10시 55분 | 측정 종료 시간: 11시 39분 | |

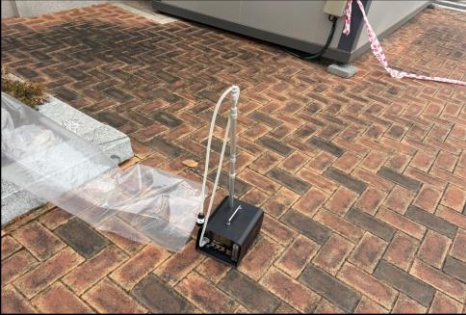
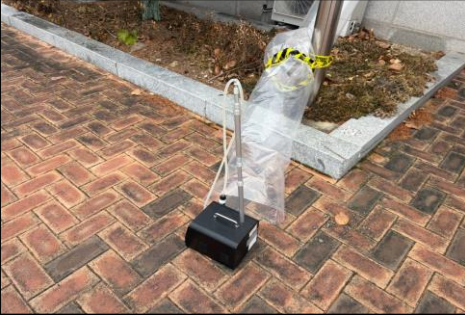
| 측정지점 | 비산측정 시작 사진 | 비산측정 종료 사진 | 비고 |
|---|---|---|---|
| 음압기<br>배출구 | | | - |

| 시료<br>번호 | 측정지점 | 측정장비<br>(종류/수량) | 유량<br>(l/분) | 측정일시 | | 측정결과<br>(f/cc) | 검출<br>석면의<br>종류 | 분석<br>계수<br>시야 수 |
|---|---|---|---|---|---|---|---|---|
| HV07 | 음압기배출구 | SARA-5100/1 | 9.91 | 12월 13일 | 10:20 ~ 11:04 | 0.003 | － | 300 |

| No | 사업장 | 시료채취장소 | Pump NO. | 유량 (ℓ/min) | 측정시간 (min) | 총유량 (ℓ) | 섬유수 (fiber) | 시아수 (field) | 섬유농도 (f/cc) | 평가 |
|---|---|---|---|---|---|---|---|---|---|---|
| 7 | 풍양중학교 | 음압기배출구 | HV07 | 9.91 | 44 | 436.04 | 9 | 300 | 0.003 | 노출기준 미만 |

| 측정지점 | 비산측정 시작 사진 | 비산측정 종료 사진 | 비고 |
|---|---|---|---|
| | 측정 시작 시간: 10시 20분 | 측정 종료 시간: 11시 04분 | |

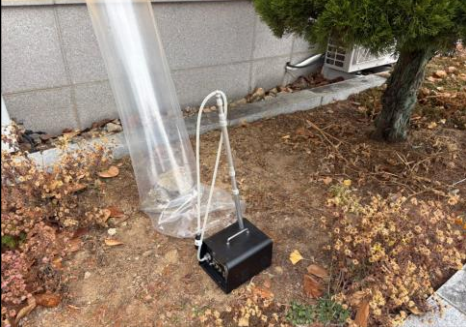
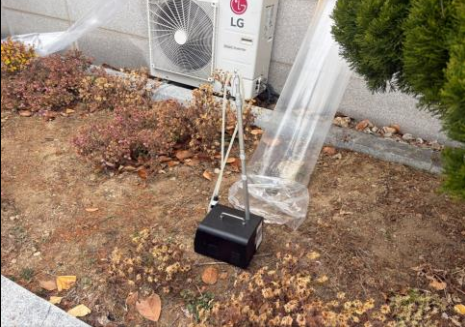
| 측정지점 | 비산측정 시작 사진 | 비산측정 종료 사진 | 비고 |
|---|---|---|---|
| 음압기<br>배출구 | | | - |

| 시료<br>번호 | 측정지점 | 측정장비<br>(종류/수량) | 유량<br>(l/분) | 측정일시 | | 측정결과<br>(f/cc) | 검출<br>석면의<br>종류 | 분석<br>계수<br>시야 수 |
|---|---|---|---|---|---|---|---|---|
| HV08 | 음압기배출구 | SARA-5100/1 | 9.97 | 12월 13일 | 10:22 ~ 11:06 | 0.004 | － | 300 |

| No | 사업장 | 시료채취장소 | Pump NO. | 유량 (ℓ/min) | 측정시간 (min) | 총유량 (ℓ) | 섬유수 (fiber) | 시아수 (field) | 섬유농도 (f/cc) | 평가 |
|---|---|---|---|---|---|---|---|---|---|---|
| 8 | 풍양중학교 | 음압기배출구 | HV08 | 9.97 | 44 | 438.68 | 12 | 300 | 0.004 | 노출기준 미만 |

| 측정지점 | 비산측정 시작 사진 | 비산측정 종료 사진 | 비고 |
|---|---|---|---|
| | 측정 시작 시간: 10시 22분 | 측정 종료 시간: 11시 06분 | |

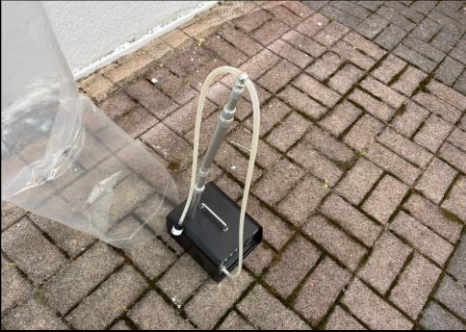
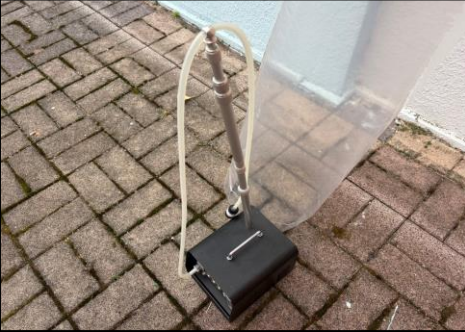
| 측정지점 | 비산측정 시작 사진 | 비산측정 종료 사진 | 비고 |
|---|---|---|---|
| 음압기<br>배출구 | | | - |

| 시료<br>번호 | 측정지점 | 측정장비<br>(종류/수량) | 유량<br>(l/분) | 측정일시 | | 측정결과<br>(f/cc) | 검출<br>석면의<br>종류 | 분석<br>계수<br>시야 수 |
|---|---|---|---|---|---|---|---|---|
| HV09 | 음압기배출구 | SARA-5100/1 | 9.95 | 12월 13일 | 12:01 ~ 12:44 | 0.005 | － | 300 |

| No | 사업장 | 시료채취장소 | Pump NO. | 유량 (ℓ/min) | 측정시간 (min) | 총유량 (ℓ) | 섬유수 (fiber) | 시아수 (field) | 섬유농도 (f/cc) | 평가 |
|---|---|---|---|---|---|---|---|---|---|---|
| 9 | 풍양중학교 | 음압기배출구 | HV09 | 9.95 | 43 | 427.85 | 13 | 300 | 0.005 | 노출기준 미만 |

| 측정지점 | 비산측정 시작 사진 | 비산측정 종료 사진 | 비고 |
|---|---|---|---|
| | 측정 시작 시간: 12시 01분 | 측정 종료 시간: 12시 44분 | |

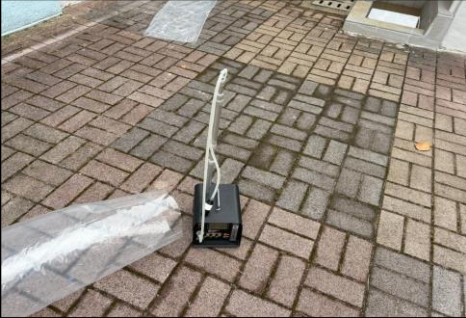
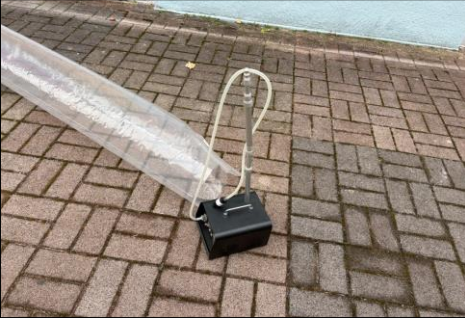
| 측정지점 | 비산측정 시작 사진 | 비산측정 종료 사진 | 비고 |
|---|---|---|---|
| 음압기<br>배출구 | | | - |

| 시료<br>번호 | 측정지점 | 측정장비<br>(종류/수량) | 유량<br>(l/분) | 측정일시 | | 측정결과<br>(f/cc) | 검출<br>석면의<br>종류 | 분석<br>계수<br>시야 수 |
|---|---|---|---|---|---|---|---|---|
| HV10 | 음압기배출구 | SARA-5100/1 | 9.97 | 12월 13일 | 12:03 ~ 12:46 | 0.005 | － | 300 |

| No | 사업장 | 시료채취장소 | Pump NO. | 유량 (ℓ/min) | 측정시간 (min) | 총유량 (ℓ) | 섬유수 (fiber) | 시아수 (field) | 섬유농도 (f/cc) | 평가 |
|---|---|---|---|---|---|---|---|---|---|---|
| 10 | 풍양중학교 | 음압기배출구 | HV10 | 9.97 | 43 | 428.71 | 12 | 300 | 0.005 | 노출기준 미만 |

| 측정지점 | 비산측정 시작 사진 | 비산측정 종료 사진 | 비고 |
|---|---|---|---|
| | 측정 시작 시간: 12시 03분 | 측정 종료 시간: 12시 46분 | |

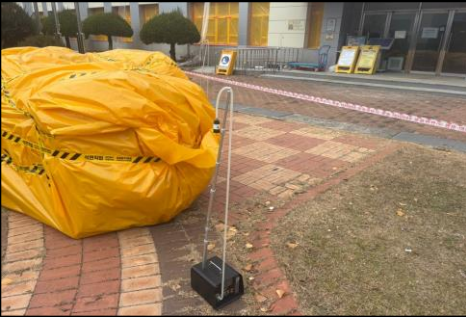
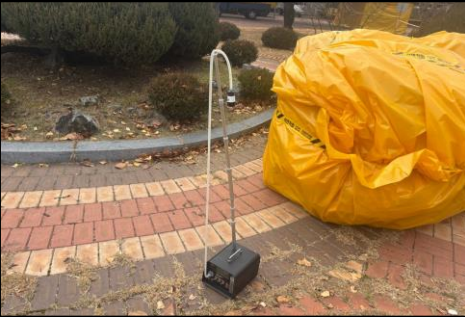
| 측정지점 | 비산측정 시작 사진 | 비산측정 종료 사진 | 비고 |
|---|---|---|---|
| 폐기물<br>보관지점 | | | - |

| 시료<br>번호 | 측정지점 | 측정장비<br>(종류/수량) | 유량<br>(l/분) | 측정일시 | | 측정결과<br>(f/cc) | 검출<br>석면의<br>종류 | 분석<br>계수<br>시야 수 |
|---|---|---|---|---|---|---|---|---|
| HV11 | 폐기물보관지점 | SARA-5100/1 | 9.96 | 12월 13일 | 13:03 ~ 13:46 | 0.004 | － | 300 |

| No | 사업장 | 시료채취장소 | Pump NO. | 유량 (ℓ/min) | 측정시간 (min) | 총유량 (ℓ) | 섬유수 (fiber) | 시아수 (field) | 섬유농도 (f/cc) | 평가 |
|---|---|---|---|---|---|---|---|---|---|---|
| 11 | 풍양중학교 | 폐기물보관지점 | HV11 | 9.96 | 43 | 428.28 | 10 | 300 | 0.004 | 노출기준 미만 |

| 측정지점 | 비산측정 시작 사진 | 비산측정 종료 사진 | 비고 |
|---|---|---|---|
| | 측정 시작 시간: 13시 03분 | 측정 종료 시간: 13시 46분 | |

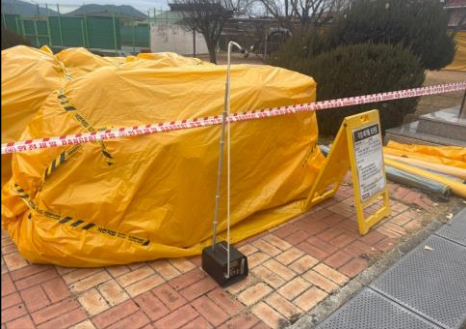
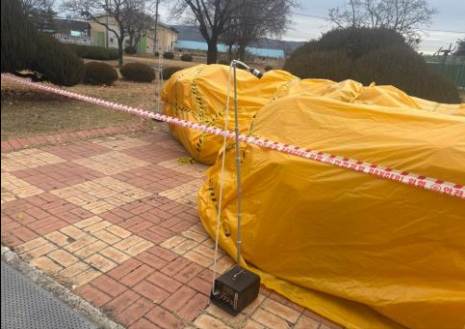
| 측정지점 | 비산측정 시작 사진 | 비산측정 종료 사진 | 비고 |
|---|---|---|---|
| 폐기물<br>보관지점 | | | - |

| 시료<br>번호 | 측정지점 | 측정장비<br>(종류/수량) | 유량<br>(l/분) | 측정일시 | | 측정결과<br>(f/cc) | 검출<br>석면의<br>종류 | 분석<br>계수<br>시야 수 |
|---|---|---|---|---|---|---|---|---|
| HV12 | 폐기물보관지점 | SARA-5100/1 | 9.97 | 12월 13일 | 13:04 ~ 13:47 | 0.006 | － | 300 |

| No | 사업장 | 시료채취장소 | Pump NO. | 유량 (ℓ/min) | 측정시간 (min) | 총유량 (ℓ) | 섬유수 (fiber) | 시아수 (field) | 섬유농도 (f/cc) | 평가 |
|---|---|---|---|---|---|---|---|---|---|---|
| 12 | 풍양중학교 | 폐기물보관지점 | HV12 | 9.97 | 43 | 428.71 | 15 | 300 | 0.006 | 노출기준 미만 |

| 측정지점 | 비산측정 시작 사진 | 비산측정 종료 사진 | 비고 |
|---|---|---|---|
| | 측정 시작 시간: 13시 04분 | 측정 종료 시간: 13시 47분 | |

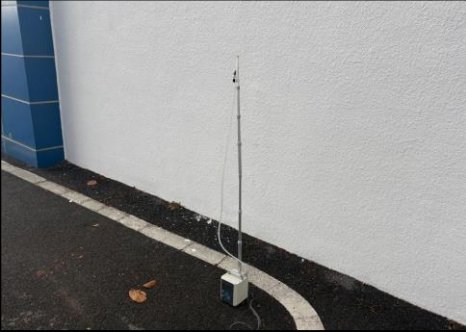
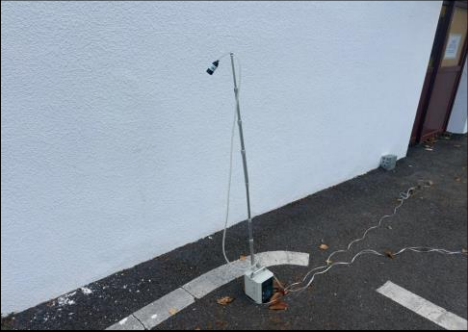
| 측정지점 | 비산측정 시작 사진 | 비산측정 종료 사진 | 비고 |
|---|---|---|---|
| 부지경계선<br>(동) | | | - |

| 시료<br>번호 | 측정지점 | 측정장비<br>(종류/수량) | 유량<br>(l/분) | 측정일시 | | 측정결과<br>(f/cc) | 검출<br>석면의<br>종류 | 분석<br>계수<br>시야 수 |
|---|---|---|---|---|---|---|---|---|
| HV01 | 부지경계선(동) | KMS-5100/1 | 9.92 | 12월14일 | 09:15 ~ 13:18 | 0.002 | - | 100 |

| 측정지점 | 비산측정 시작 사진 | 비산측정 종료 사진 | 비고 |
|---|---|---|---|
| | 측정 시작 시간: 09시 15분 | 측정 종료 시간: 13시 18분 | |

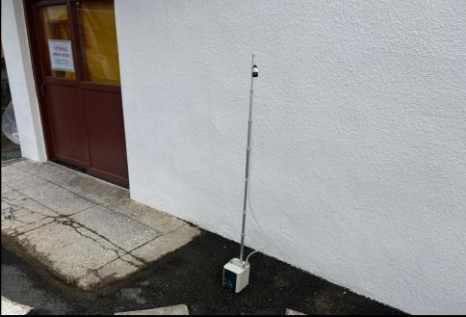
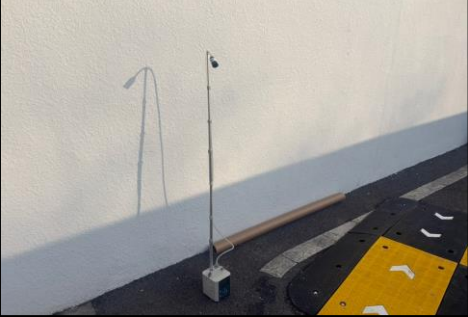
| 측정지점 | 비산측정 시작 사진 | 비산측정 종료 사진 | 비고 |
|---|---|---|---|
| 부지경계선<br>(서) | | | - |

| 시료<br>번호 | 측정지점 | 측정장비<br>(종류/수량) | 유량<br>(l/분) | 측정일시 | | 측정결과<br>(f/cc) | 검출<br>석면의<br>종류 | 분석<br>계수<br>시야 수 |
|---|---|---|---|---|---|---|---|---|
| HV02 | 부지경계선(서) | KMS-5100/1 | 9.96 | 12월14일 | 09:17 ~ 13:20 | 0.003 | - | 100 |

| 측정지점 | 비산측정 시작 사진 | 비산측정 종료 사진 | 비고 |
|---|---|---|---|
| | 측정 시작 시간: 09시 17분 | 측정 종료 시간: 13시 20분 | |

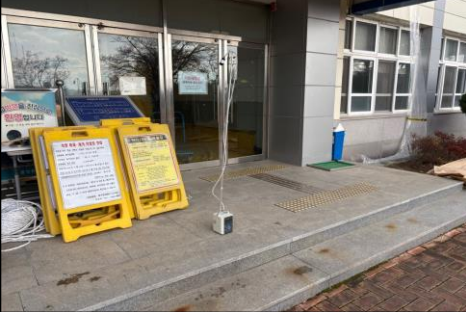
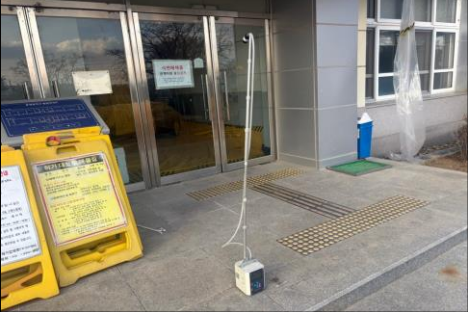
| 측정지점 | 비산측정 시작 사진 | 비산측정 종료 사진 | 비고 |
|---|---|---|---|
| 부지경계선<br>(남) | | | - |

| 시료<br>번호 | 측정지점 | 측정장비<br>(종류/수량) | 유량<br>(l/분) | 측정일시 | | 측정결과<br>(f/cc) | 검출<br>석면의<br>종류 | 분석<br>계수<br>시야 수 |
|---|---|---|---|---|---|---|---|---|
| HV03 | 부지경계선(남) | KMS-5100/1 | 9.93 | 12월14일 | 09:19 ~ 13:22 | 0.003 | - | 100 |

| 측정지점 | 비산측정 시작 사진 | 비산측정 종료 사진 | 비고 |
|---|---|---|---|
| | 측정 시작 시간: 09시 19분 | 측정 종료 시간: 13시 22분 | |

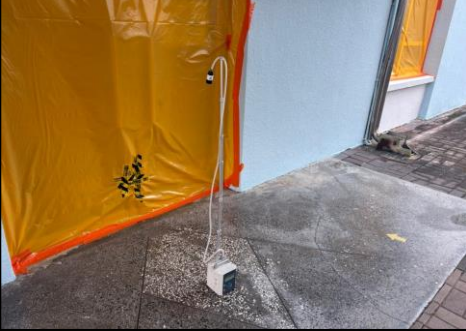
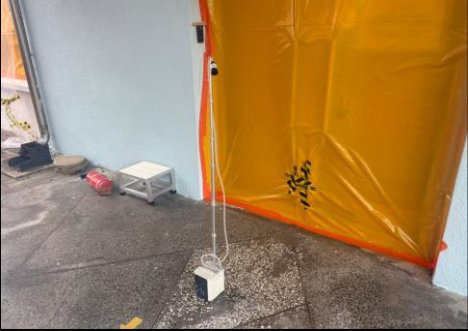
| 측정지점 | 비산측정 시작 사진 | 비산측정 종료 사진 | 비고 |
|---|---|---|---|
| 부지경계선<br>(북) | | | - |

| 시료<br>번호 | 측정지점 | 측정장비<br>(종류/수량) | 유량<br>(l/분) | 측정일시 | | 측정결과<br>(f/cc) | 검출<br>석면의<br>종류 | 분석<br>계수<br>시야 수 |
|---|---|---|---|---|---|---|---|---|
| HV04 | 부지경계선(북) | KMS-5100/1 | 9.96 | 12월14일 | 09:22 ~ 13:25 | 0.002 | - | 100 |

| 측정지점 | 비산측정 시작 사진 | 비산측정 종료 사진 | 비고 |
|---|---|---|---|
| | 측정 시작 시간: 09시 22분 | 측정 종료 시간: 13시 25분 | |

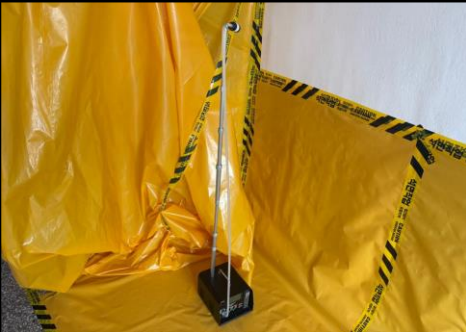
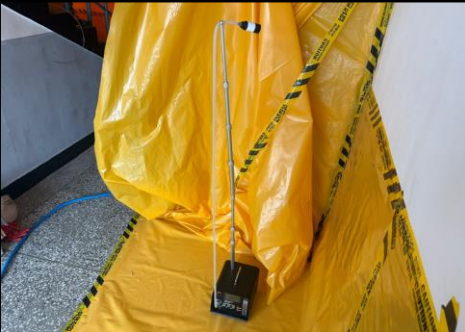
| 측정지점 | 비산측정 시작 사진 | 비산측정 종료 사진 | 비고 |
|---|---|---|---|
| 위생설비<br>지점 | | | - |

| 시료<br>번호 | 측정지점 | 측정장비<br>(종류/수량) | 유량<br>(l/분) | 측정일시 | | 측정결과<br>(f/cc) | 검출<br>석면의<br>종류 | 분석<br>계수<br>시야 수 |
|---|---|---|---|---|---|---|---|---|
| HV05 | 위생설비지점 | SARA-5100/1 | 9.97 | 12월14일 | 09:55 ~ 10:39 | 0.004 | - | 300 |

| 측정지점 | 비산측정 시작 사진 | 비산측정 종료 사진 | 비고 |
|---|---|---|---|
| | 측정 시작 시간: 09시 55분 | 측정 종료 시간: 10시 39분 | |

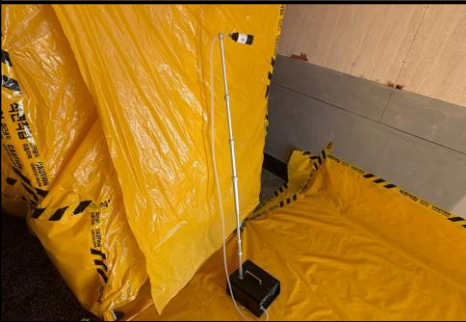
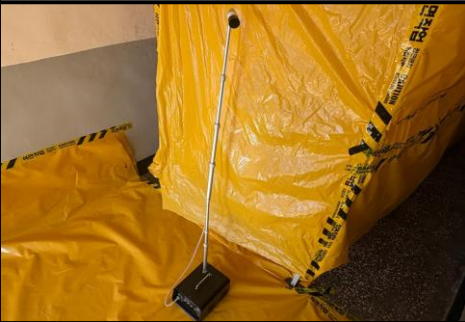
| 측정지점 | 비산측정 시작 사진 | 비산측정 종료 사진 | 비고 |
|---|---|---|---|
| 폐기물<br>반출구 | | | - |

| 시료<br>번호 | 측정지점 | 측정장비<br>(종류/수량) | 유량<br>(l/분) | 측정일시 | | 측정결과<br>(f/cc) | 검출<br>석면의<br>종류 | 분석<br>계수<br>시야 수 |
|---|---|---|---|---|---|---|---|---|
| HV06 | 폐기물반출구 | SARA-5100/1 | 9.92 | 12월14일 | 11:02 ~ 11:46 | 0.003 | - | 300 |

| 측정지점 | 비산측정 시작 사진 | 비산측정 종료 사진 | 비고 |
|---|---|---|---|
| | 측정 시작 시간: 11시 02분 | 측정 종료 시간: 11시 46분 | |

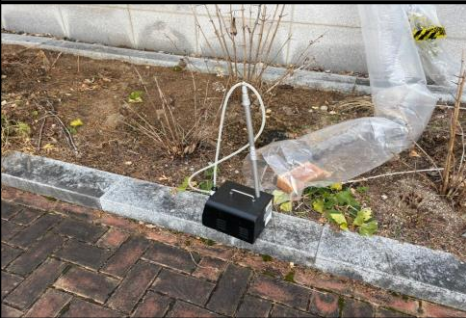
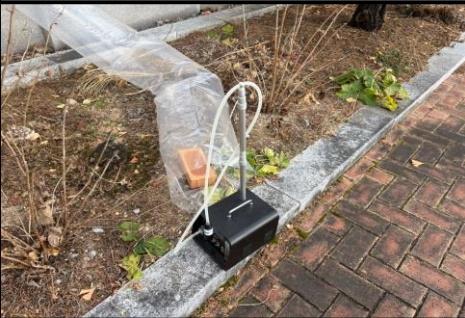
| 측정지점 | 비산측정 시작 사진 | 비산측정 종료 사진 | 비고 |
|---|---|---|---|
| 음압기<br>배출구 | | | - |

| 시료<br>번호 | 측정지점 | 측정장비<br>(종류/수량) | 유량<br>(l/분) | 측정일시 | | 측정결과<br>(f/cc) | 검출<br>석면의<br>종류 | 분석<br>계수<br>시야 수 |
|---|---|---|---|---|---|---|---|---|
| HV07 | 음압기배출구 | SARA-5100/1 | 9.96 | 12월14일 | 10:10 ~ 10:54 | 0.005 | - | 300 |

| 측정지점 | 비산측정 시작 사진 | 비산측정 종료 사진 | 비고 |
|---|---|---|---|
| | 측정 시작 시간: 10시 10분 | 측정 종료 시간: 11시 54분 | |
