### Ⅲ. 석면비산측정결과서

(1~8일차)

(주)한국환경연구원

# 공기 중 비산 측정 분석결과서

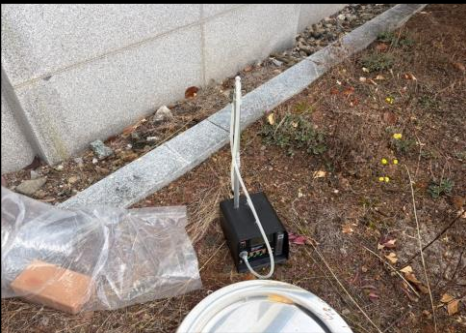
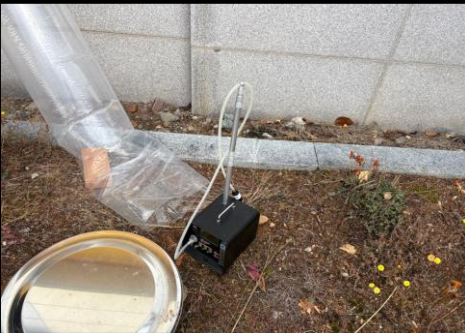
| 측정지점 | 비산측정 시작 사진 | 비산측정 종료 사진 | 비고 |
|---|---|---|---|
| 음압기<br>배출구 | | | - |
| | 측정 시작 시간: 10시 12분 | 측정 종료 시간: 11시 56분 | |

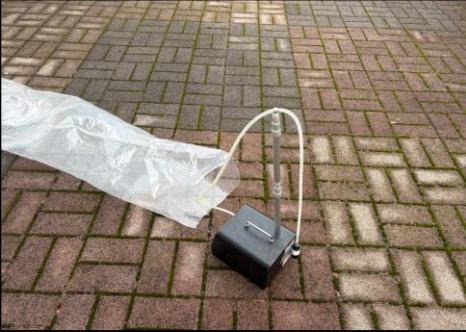
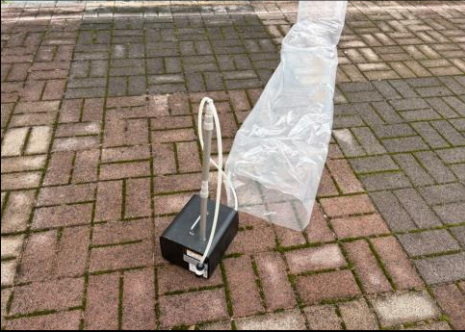
| 측정지점 | 비산측정 시작 사진 | 비산측정 종료 사진 | 비고 |
|---|---|---|---|
| 음압기<br>배출구 | | | - |
| | 측정 시작 시간: 10시 15분 | 측정 종료 시간: 10시 58분 | |

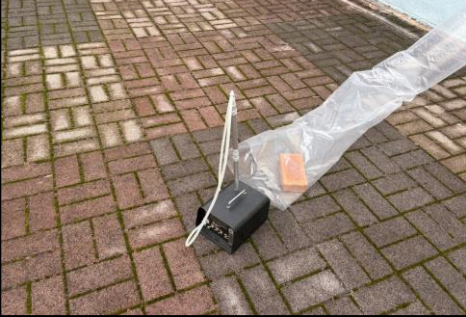
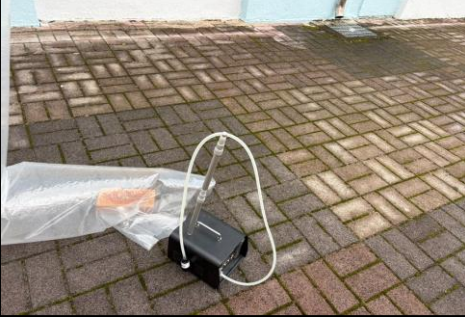
| 측정지점 | 비산측정 시작 사진 | 비산측정 종료 사진 | 비고 |
|---|---|---|---|
| 음압기<br>배출구 | | | - |
| | 측정 시작 시간: 11시 04분 | 측정 종료 시간: 11시 47분 | |

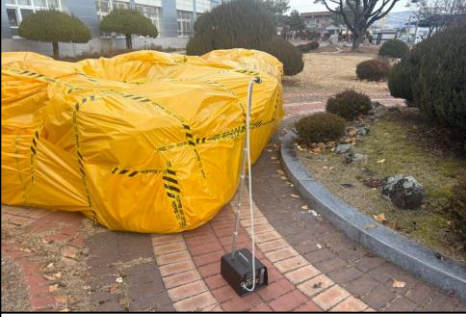
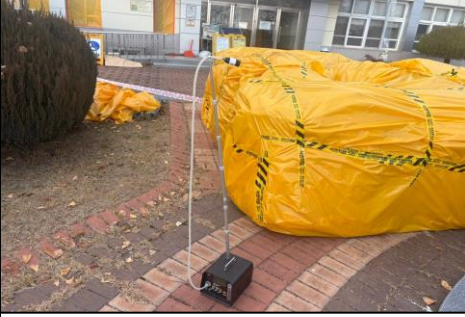
| 측정지점 | 비산측정 시작 사진 | 비산측정 종료 사진 | 비고 |
|---|---|---|---|
| 폐기물<br>보관지점 | | | - |
| | 측정 시작 시간: 12시 22분 | 측정 종료 시간: 13시 03분 | |

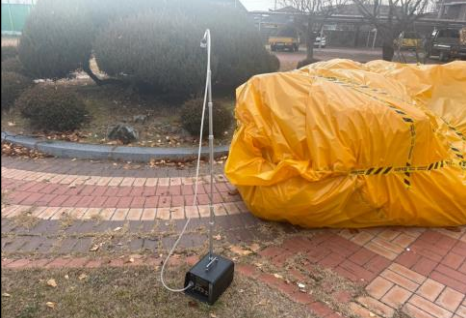
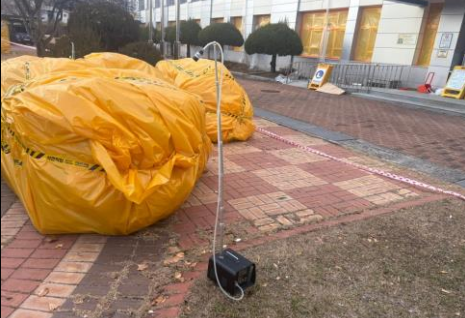
| 측정지점 | 비산측정 시작 사진 | 비산측정 종료 사진 | 비고 |
|---|---|---|---|
| 폐기물<br>보관지점 | | | - |
| | 측정 시작 시간: 12시 22분 | 측정 종료 시간: 13시 05분 | |

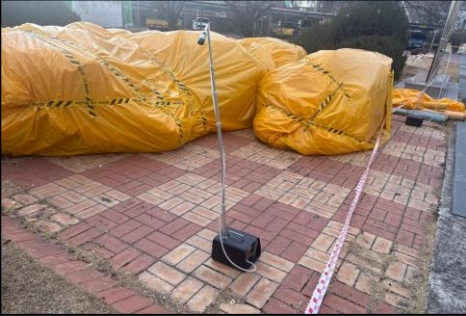
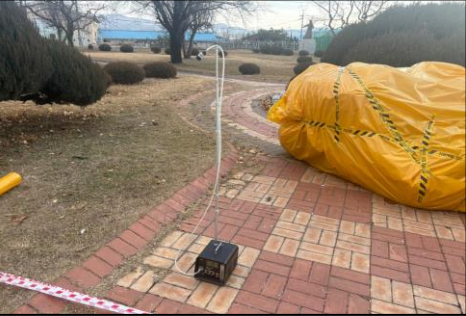
| 측정지점 | 비산측정 시작 사진 | 비산측정 종료 사진 | 비고 |
|---|---|---|---|
| 폐기물<br>보관지점 | <br>측정 시작 시간: 10시 30분 | <br>측정 종료 시간: 11시 12분 | - |

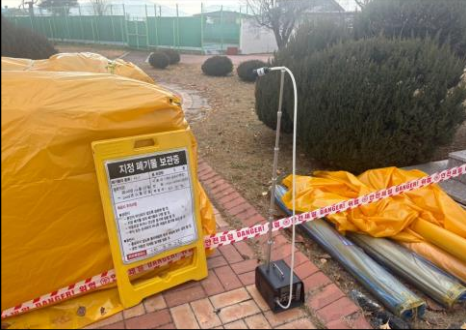
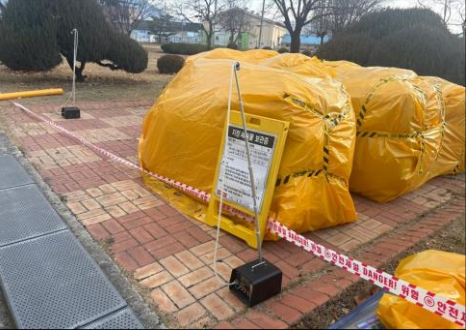
| 측정지점 | 비산측정 시작 사진 | 비산측정 종료 사진 | 비고 |
|---|---|---|---|
| 폐기물<br>보관지점 | <br>측정 시작 시간: 10시 32분 | <br>측정 종료 시간: 11시 14분 | - |

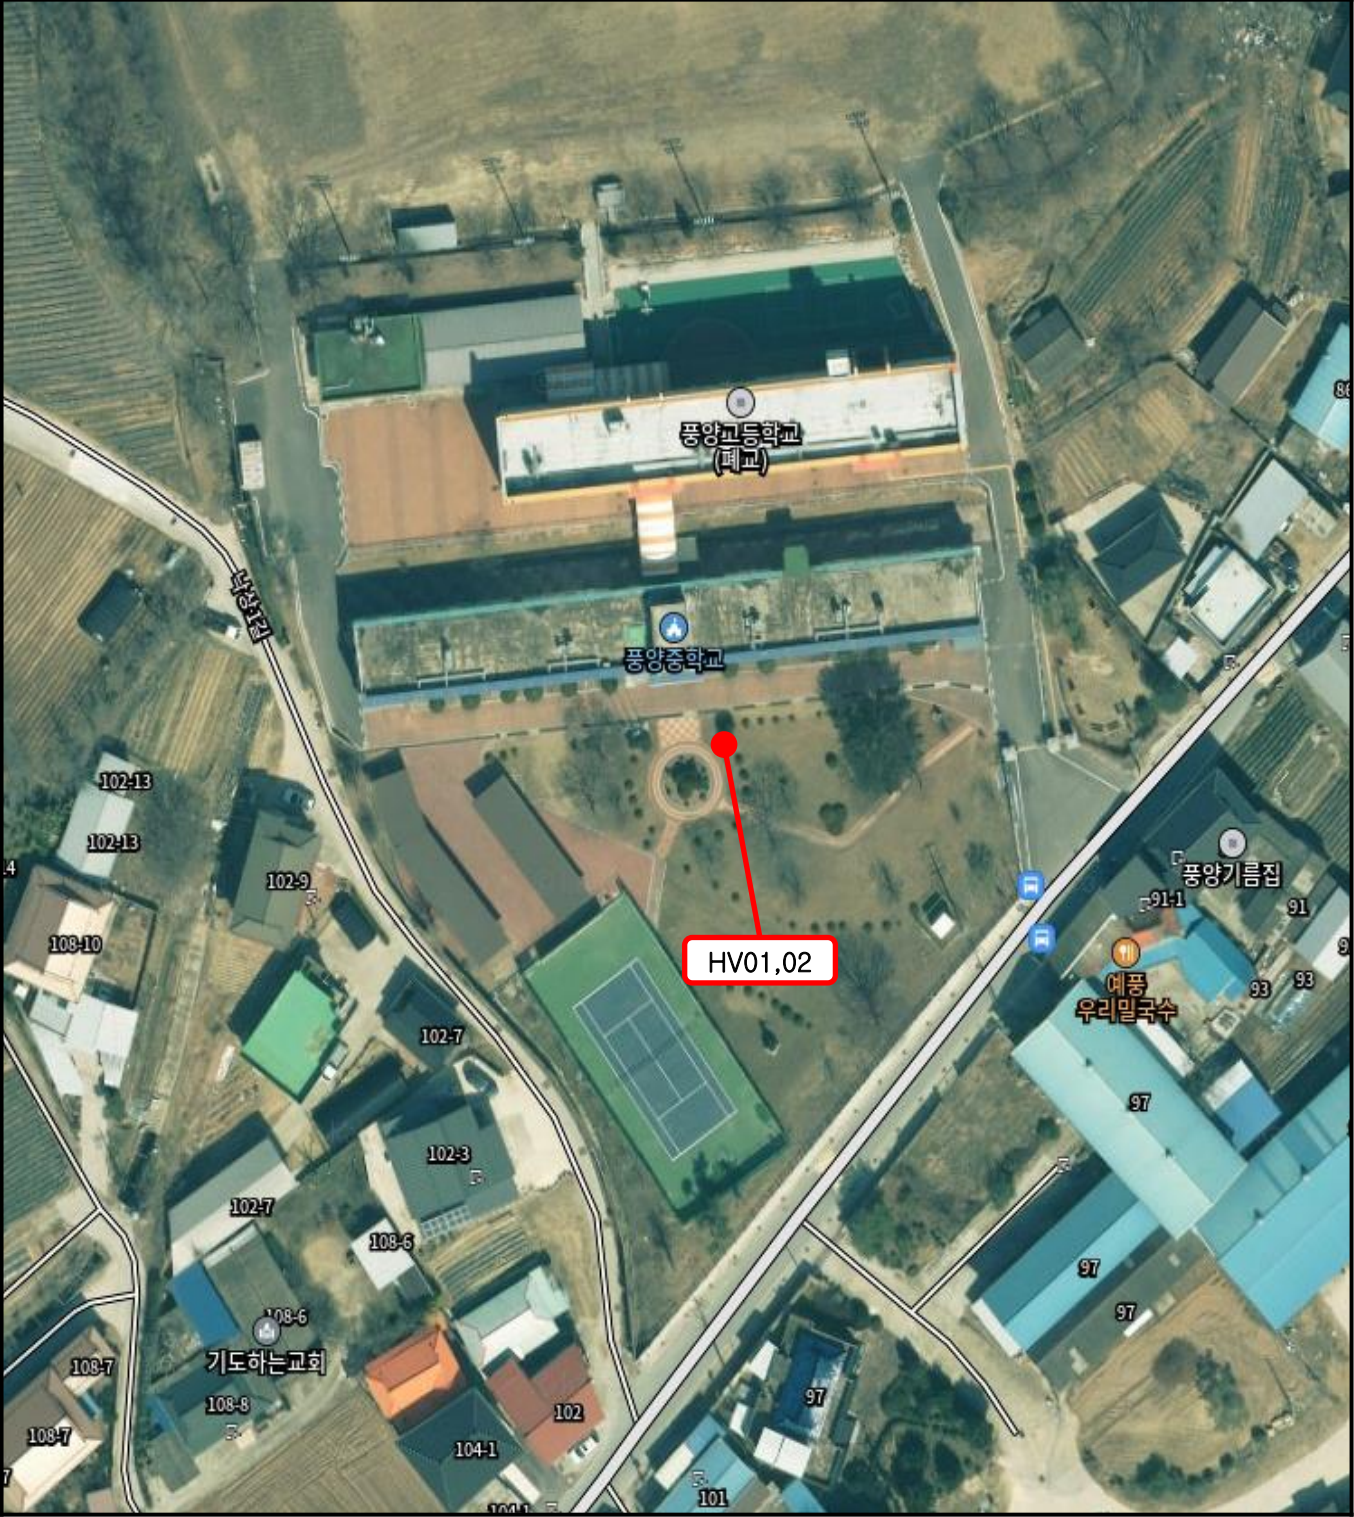
측정 지점 위치 (도식도)

| 범례 | |
|---|---|
| * HV01 ~ 02 : 측정지점 | * 석면함유 총 면적 : 1,234.00 m <sup>2</sup> |
| * 특이사항 : 폐기물보관지점측정 | |

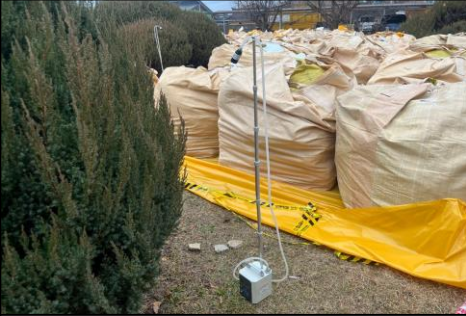
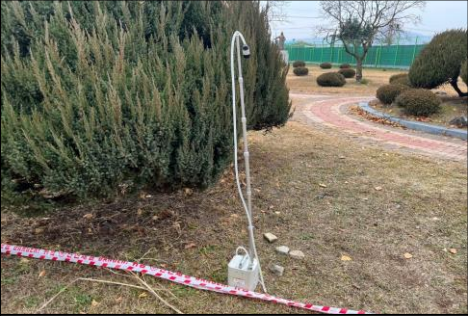
| 측정지점 | 비산측정 시작 사진 | 비산측정 종료 사진 | 비고 |
|---|---|---|---|
| 폐기물<br>보관지점 | <br>측정 시작 시간: 08시 41분 | <br>측정 종료 시간: 09시 23분 | - |

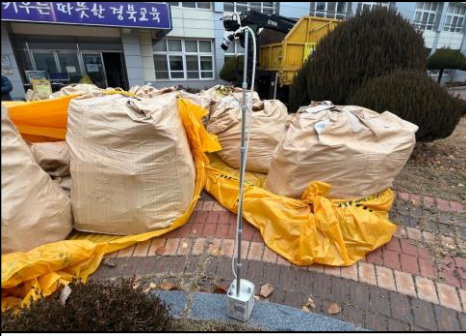
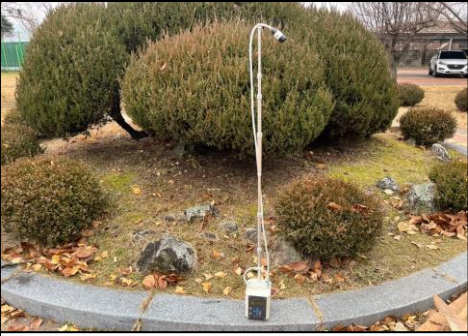
| 측정지점 | 비산측정 시작 사진 | 비산측정 종료 사진 | 비고 |
|---|---|---|---|
| 폐기물<br>보관지점 | <br>측정 시작 시간: 08시 42분 | <br>측정 종료 시간: 09시 24분 | - |

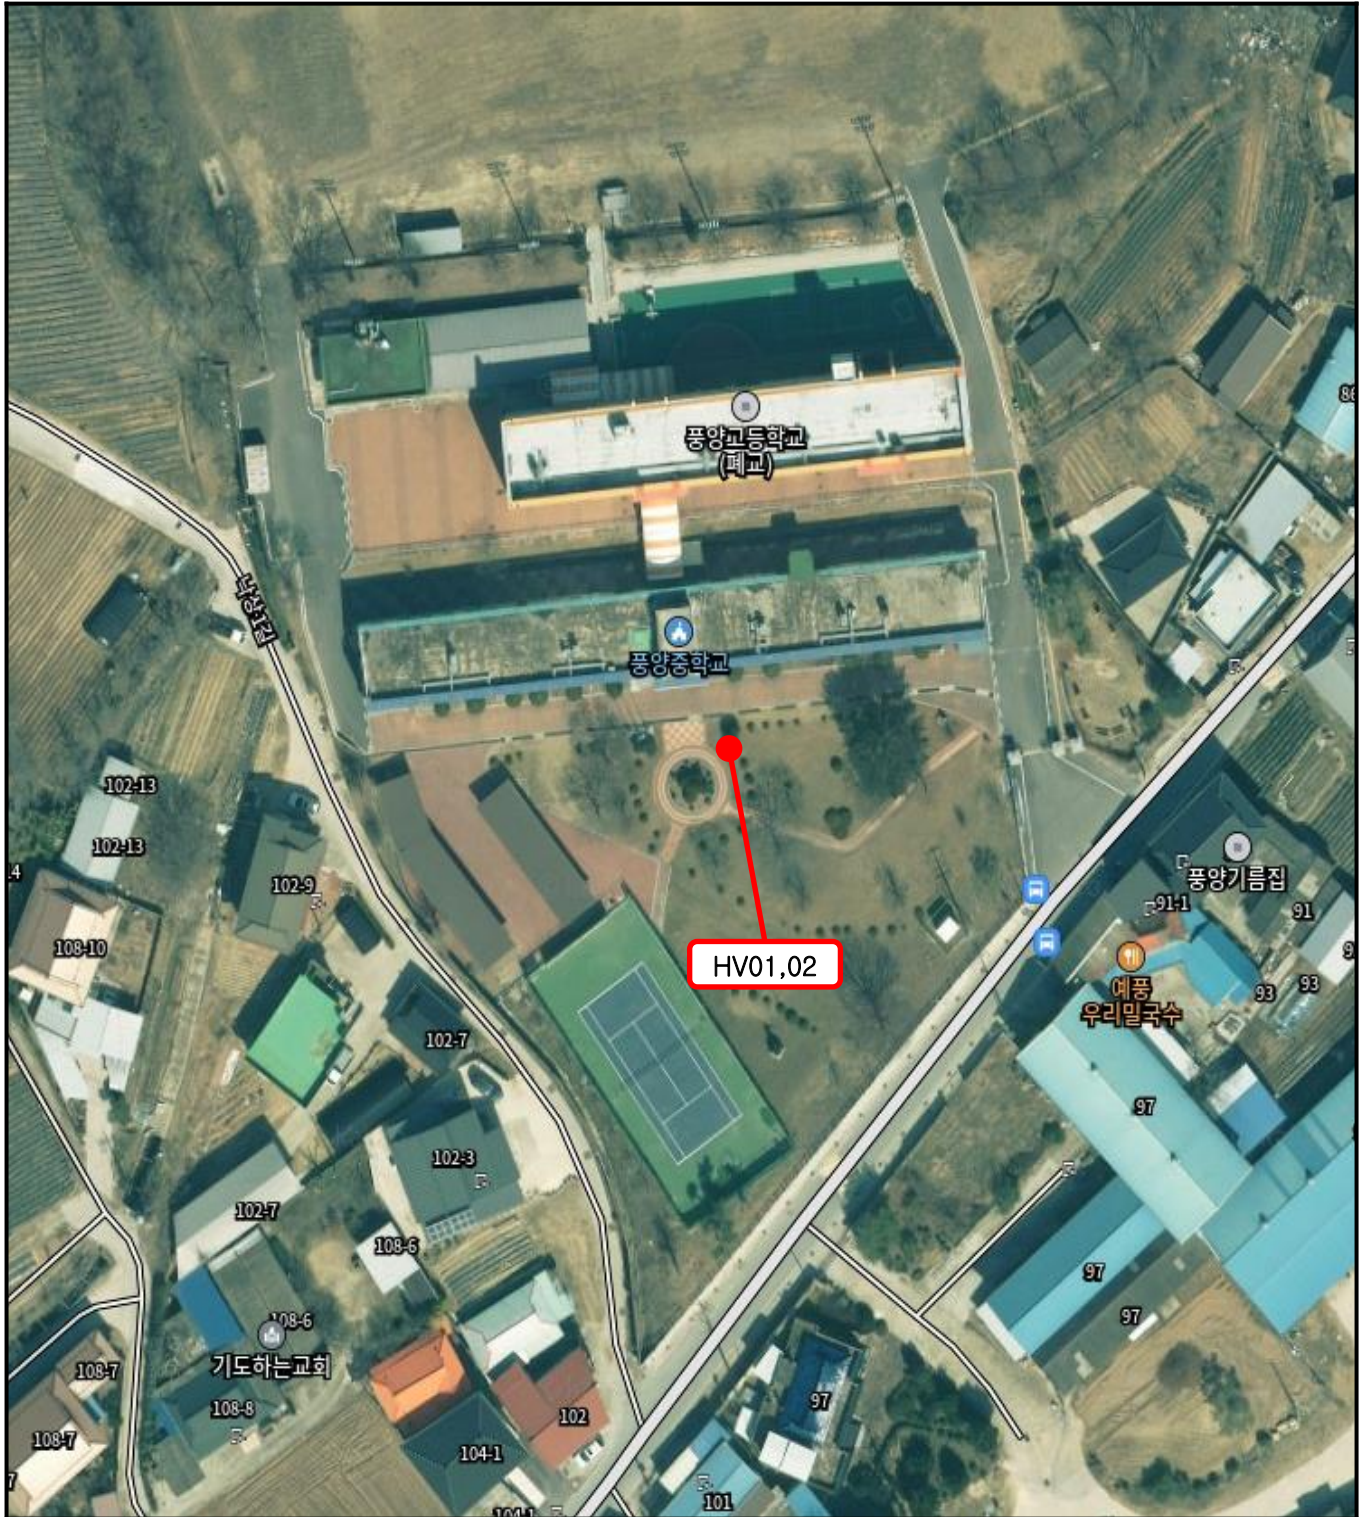
측정 지점 위치 (도식도)

| 범례 | |
|---|---|
| * HV01 ~ 02 : 측정지점 | * 석면함유 총 면적 : 1,234.00 m <sup>2</sup> |
