예천동부초등학교 천장개체공사 중 석면해체공사

# 비산정도측정 결과보고서

## 석면해체·제거 사업장의 석면비산 측정 결과보고서

# 석면농도측정 결과보고서

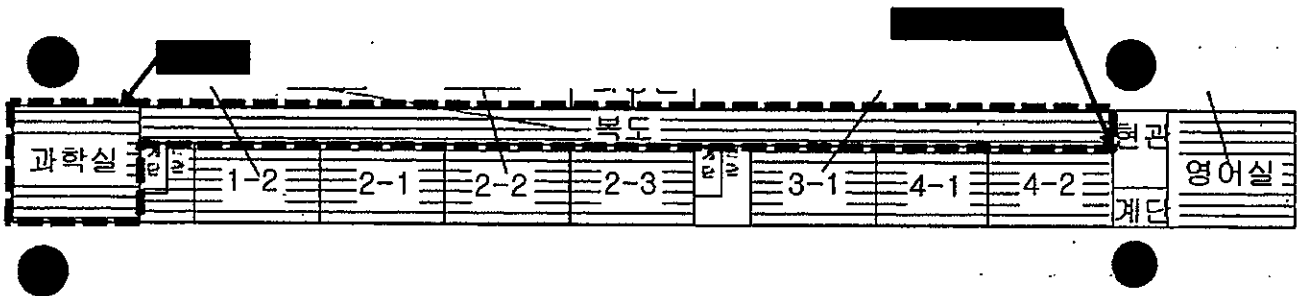
소재지 : 동부초등학교 본관동 지상2층 (2019.01.23 측정)

----- : 밀폐범위

측정지점 표시 (시료번호) : ●

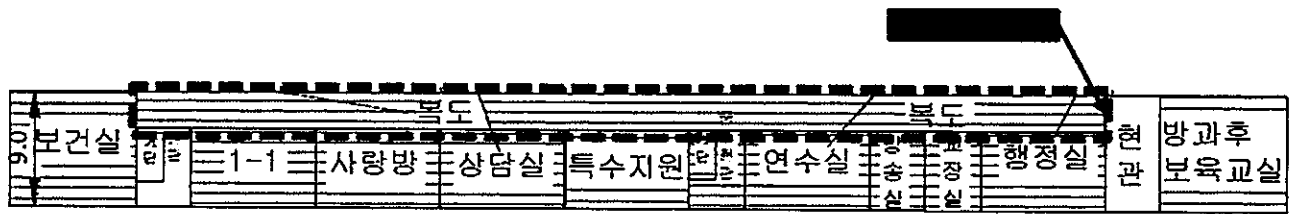
소재지 : 동부초등학교 본관동 지상1층 (2019.01.23 측정)

| 구 분 | 측정지점 | | 시료번호 | 시료개수 | 비고 |
| 개별 석면<br>해체·제거<br>사업장<br>작업 중 | 부지경계선 | | 01~04 | 4 | 지상1층 외부에 설치 |
| | 위생설비 입구 | | 05,09 | 2 | |
| | 음압기 | | 06,07,10 | 3 | |
| | 폐기물 반출구 | | 08,11 | 2 | |

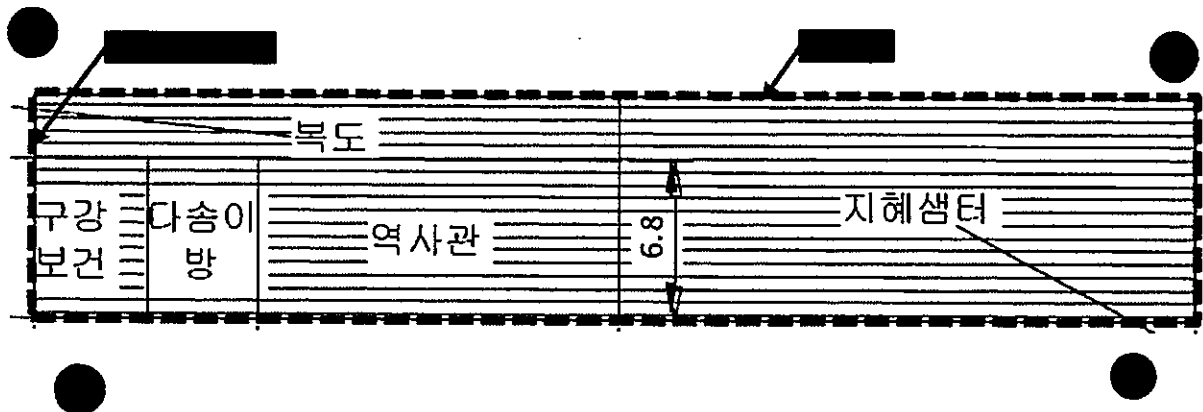
소재지 : 동부초등학교 별관동 지상2층 (2019.01.24 측정)

----- : 밀폐범위

측정지점 표시 (시료번호) :

| 구 분 | 측정지점 | | 시료번호 | 시료개수 | 비고 |
|---|---|---|---|---|---|
| 개별 석면<br>해체·제거<br>사업장<br>작업 중 | 부지경계선 | | 01~04 | 4 | 지상1층 외부에 설치 |
| | 위생설비 입구 | | 05 | 1 | |
| | 음압기 | | 06,07 | 2 | |
| | 폐기물 반출구 | | 08 | 1 | |

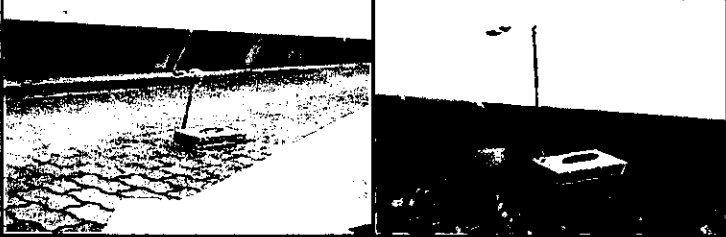
| 구분 | 사진 | | 사진설명 |
|---|---|---|---|
| 음압기 | | | 음압토출구<br>시료채취 중 |
| | 시료채취 위치 및 수량: 2대 | | |

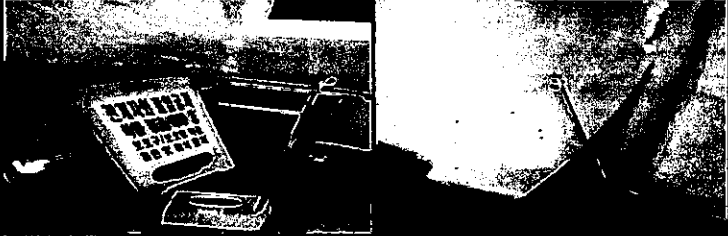
| 구분 | 사진 | | 사진설명 |
|---|---|--|---|
| 위생설비 및 폐기물반출구 | <p>시료채취 위치 및 수량: 1대      시료채취 위치 및 수량: 1대</p> | | 위생설비 입구<br>폐기물 반출구<br>시료채취 중 |

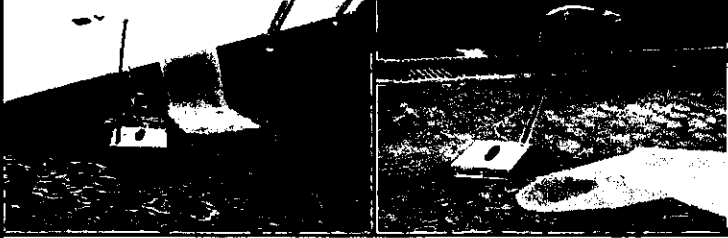
| 구분 | 사진 | | 사진설명 |
|---|---|--|---|
| 음압기 | <p>시료채취 위치 및 수량: 3대</p> | | 음압토출구<br>시료채취 중 |

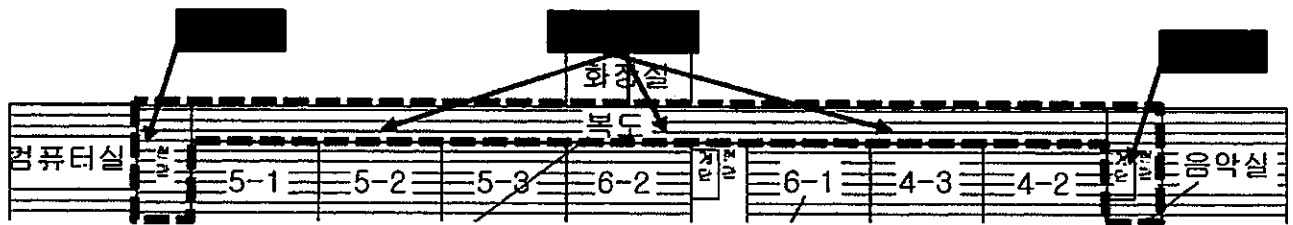
소재지 : 동부초등학교 본관동 지상3층 (2019.01.22 측정)

측정지점 표시 (시료번호): ● [Redacted]

| 시료번호 | 시료위치 | | 석면면적<br>(m <sup>2</sup> ) | 밀폐면적<br>(m <sup>2</sup> ) | 시료 채취 수<br>(개) |
|---|---|---|---|---|---|
| 01~05 | 지상3층 | 계단실1.2, 복도 | 219.40 | 219.40 | 5 |

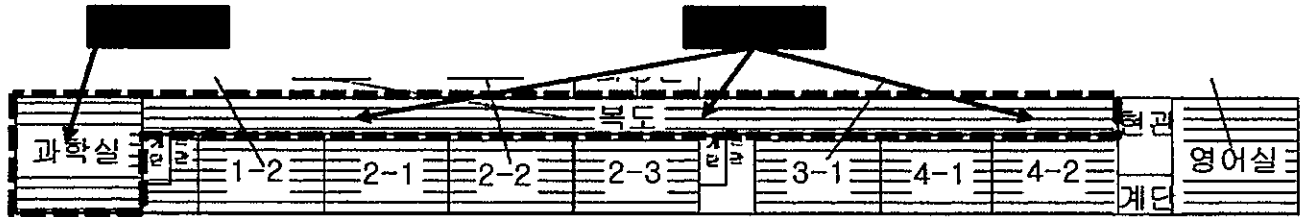
소재지 : 동부초등학교 본관동 지상2층 (2019.01.23 측정)

측정지점 표시 (시료번호): ●

| 시료번호 | 시료위치 | | 석면면적<br>(m <sup>2</sup> ) | 밀폐면적<br>(m <sup>2</sup> ) | 시료 채취 수<br>(개) |
|---|---|---|---|---|---|
| 01~05 | 지상2층 | 과학실, 복도 | 237.20 | 237.20 | 5 |

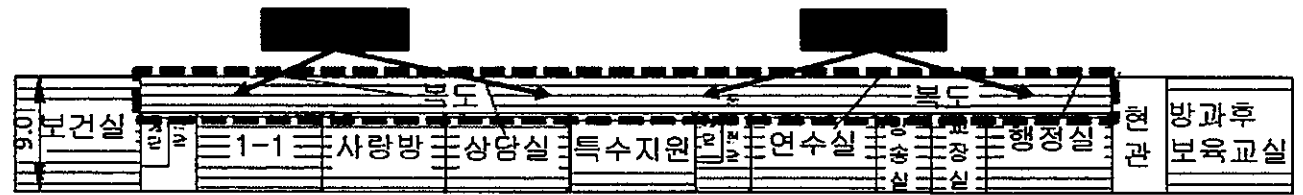
소재지 : 동부초등학교 본관동 지상1층 (2019.01.23 측정)

| 시료번호 | 시료위치 | | 석면면적<br>(m <sup>2</sup> ) | 밀폐면적<br>(m <sup>2</sup> ) | 시료 채취 수<br>(개) |
|---|---|---|---|---|---|
| 06~09 | 지상1층 | 복도 | 156.20 | 156.20 | 4 |

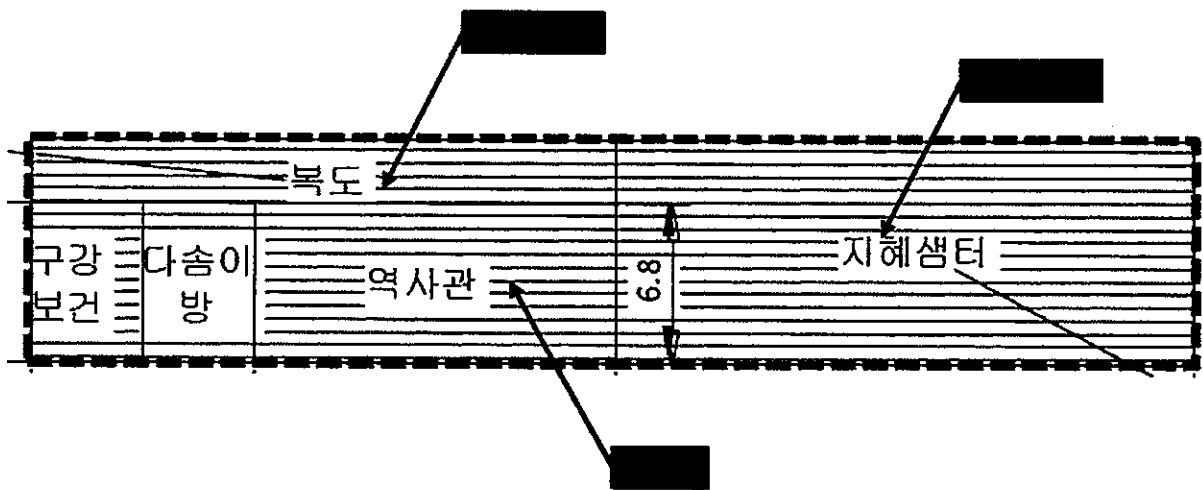
소재지 : 동부초등학교 별관동 지상2층 (2019.01.24 측정)

측정지점 표시 (시료번호): ●

| 시료번호 | 시료위치 | | 석면면적<br>(㎡) | 밀폐면적<br>(㎡) | 시료 채취 수<br>(개) |
|---|---|---|---|---|---|
| 01~05 | 지상2층 | 복도,역사관,지혜샘터 | 324.00 | 324.00 | 5 |
