은평초등학교 천장 개체공사(석면해체)

# 비산정도측정 결과보고서

## 석면해체·제거 사업장의 석면비산 측정 결과보고서

# 석면농도측정 결과보고서

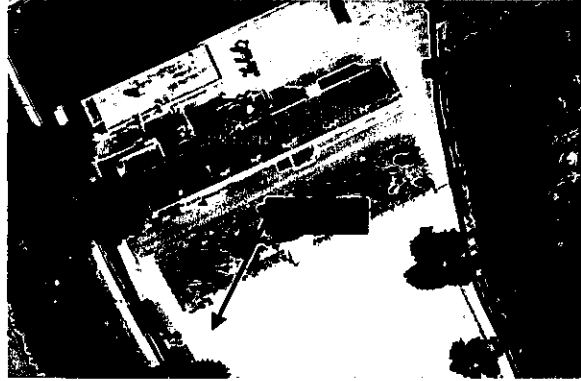
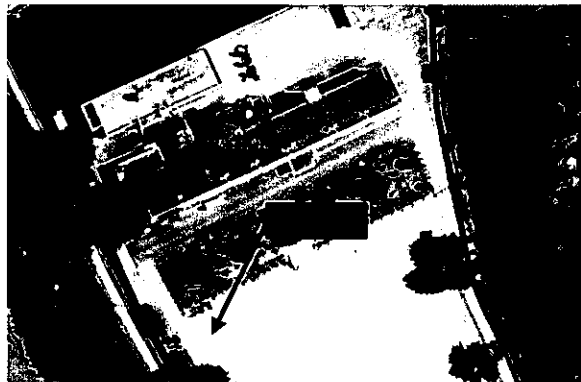
| 소재지 : 은풍초등학교 폐기물 보관지점<br>(2019.01.17 측정) | | 소재지 : 은풍초등학교 폐기물 보관지점<br>(2019.01.18 측정) | | | |

| 측정지점 표시 (시료번호) : ● ■ | | | | | |
| | 폐기물 보관지점 | | 01(해당일) | 4 | |

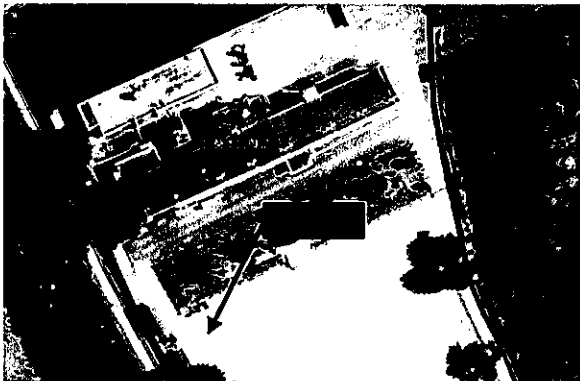
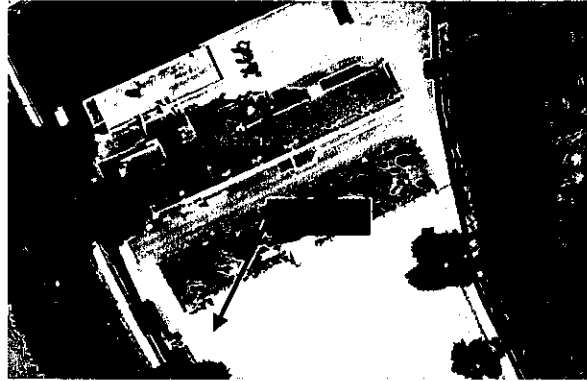
| 소재지 : 은풍초등학교 폐기물 보관지점<br>(2019.01.21 측정) | | | 소재지 : 은풍초등학교 폐기물 보관지점<br>(2019.01.22 측정) | | |

| 측정지점 표시 (시료번호): ● | | | | | |
| | 폐기물 보관지점 | | 01(해당일) | 2 | |

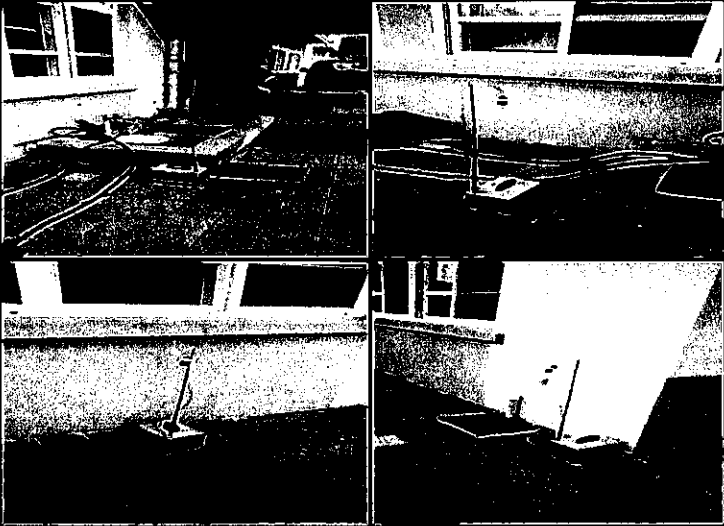
| 구분 | 사진 | | 사진설명 |
|---|---|--|---|
| 부지경계선 | <p>시료채취 위치 및 수량: 4대</p> | | 건축물 주변<br>시료채취 중 |

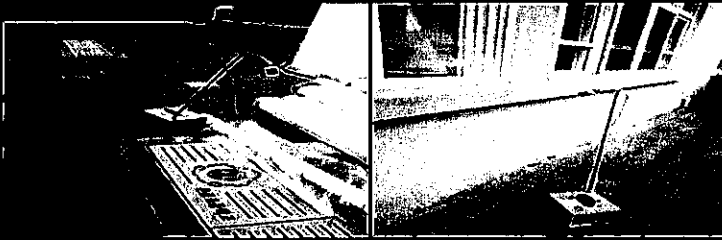
| 구분 | 사진 | | 사진설명 |
|---|---|--|---|
| 음압기 | <p>시료채취 위치 및 수량: 4대</p> | | 음압토출구<br>시료채취 중 |

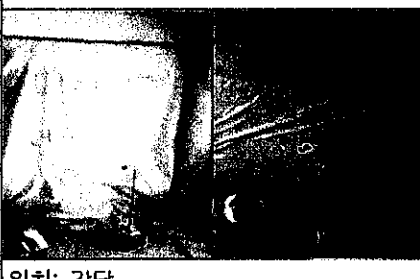
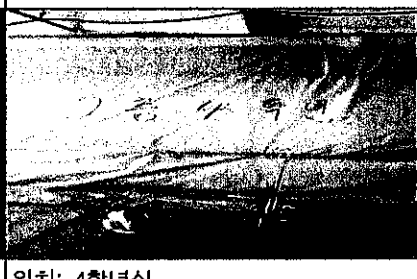
| 구분 | 사진 | | 사진설명 |
|---|---|---|---|
| 측정관련관련 장비 | | | 석면농도측정<br>작업일<br>20190115 |
| | 위치: 영어실<br>수량: 1 | 위치: 영어실<br>수량: 1 | |
| | 위치: 컴퓨터실<br>수량: 1 | 위치: 3학년실<br>수량: 2 | |
| | 위치: 강당<br>수량: 2 | 위치: 4학년실<br>수량: 1 | |

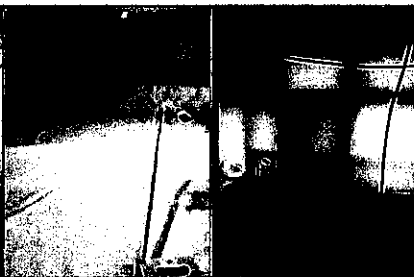
| 구분 | 사진 | | 사진설명 |
|---|---|---|---|
| 측정관련관련 장비 | | | 석면농도측정<br>작업일<br>20190115 |
| | 위치: 복도<br>수량: 1 | <br>위치: 5학년실<br>수량: 2 | |

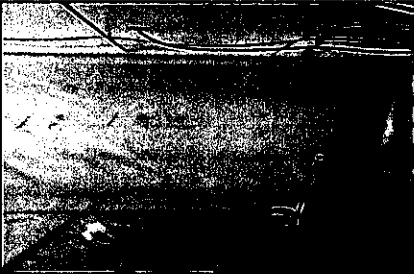
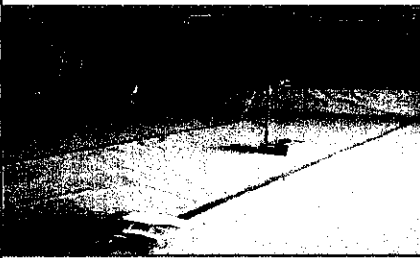
| 구분 | 사진 | | 사진설명 |
|---|---|---|---|
| 측정관련관련 장비 | | | 석면농도측정<br>작업일<br>20190116 |
| | 위치: 급식실<br>수량: 2 | 위치: 1학년실<br>수량: 1 | |
| | 위치: 2학년실<br>수량: 1 | 위치: 복도<br>수량: 1 | |
| | 위치: 6학년실<br>수량: 1 | 위치: 식품창고<br>수량: 1 | |
