# 석면해체·제거 사업장의 석면비산 측정 결과보고서

감천면 기초생활거점조성사업 지정폐기물 비산 농도 측정 용역

- 5일차 -

(주)한국환경연구원

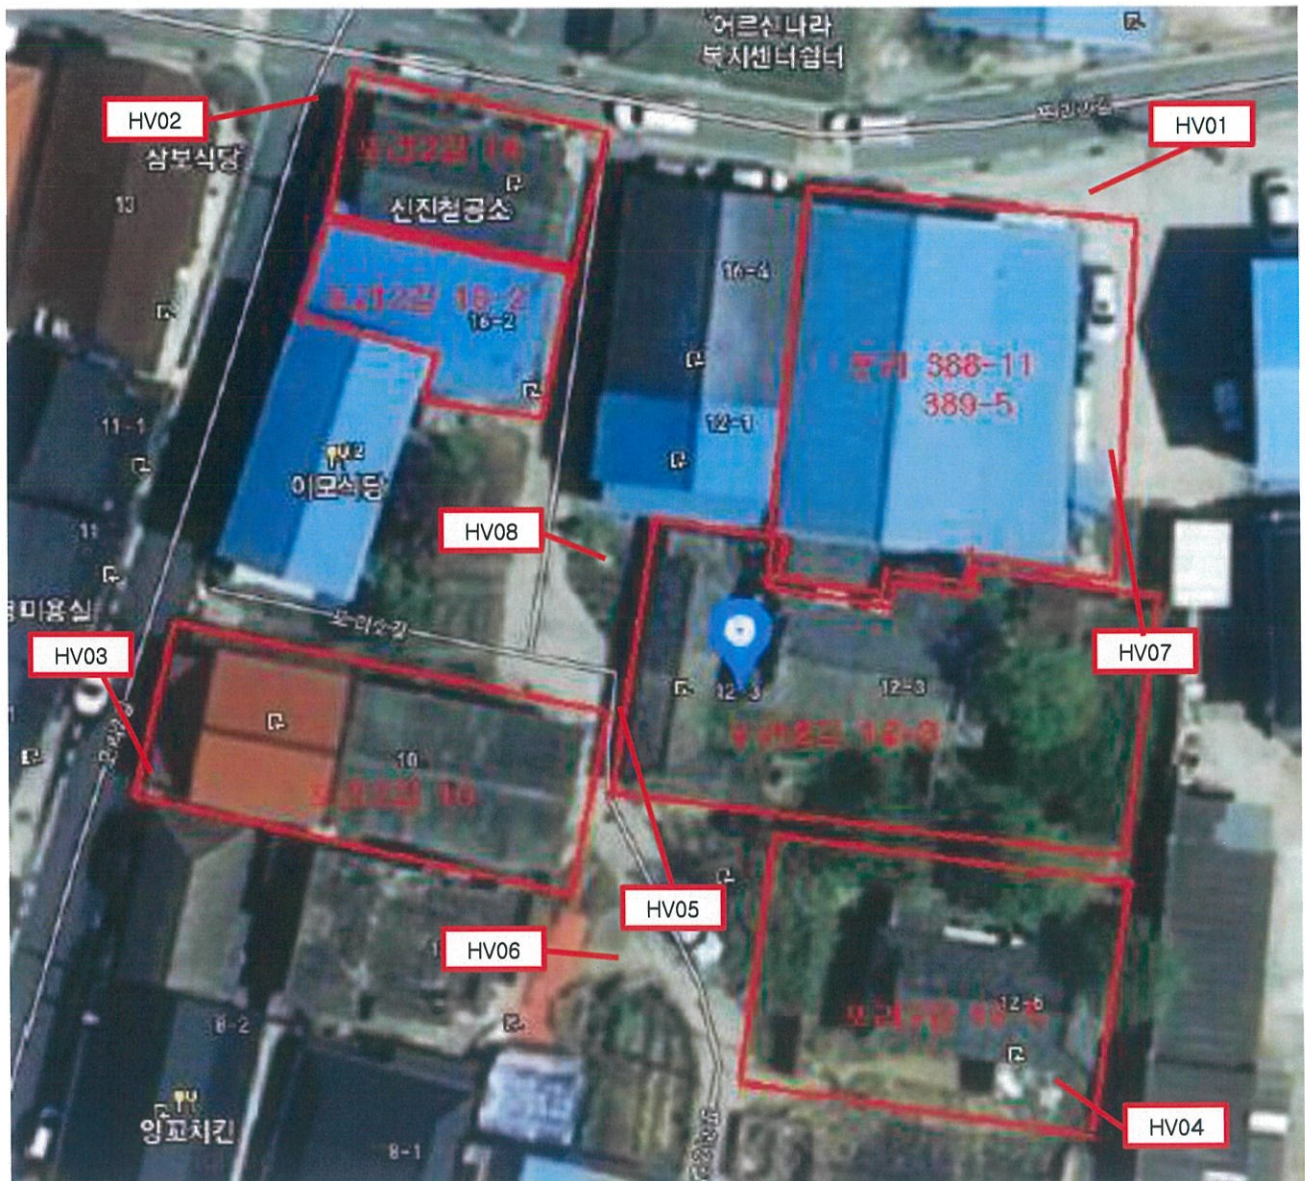
측정 지점 위치 (도식도)

| 범례 | |
|---|---|
| * HV01 ~ 08 : 측정위치 | * 석면함유 총 면적 : 1,201.41 m <sup>2</sup> |
| * 특이사항 : 작업이 일찍 끝나 현장상황에 맞게 측정함. | |
