# 석면해체·제거 사업장의 석면비산 측정 결과보고서

16 비석면함유시설 개선 석면농도측정 용역

- 3일차 -

2022. 12.

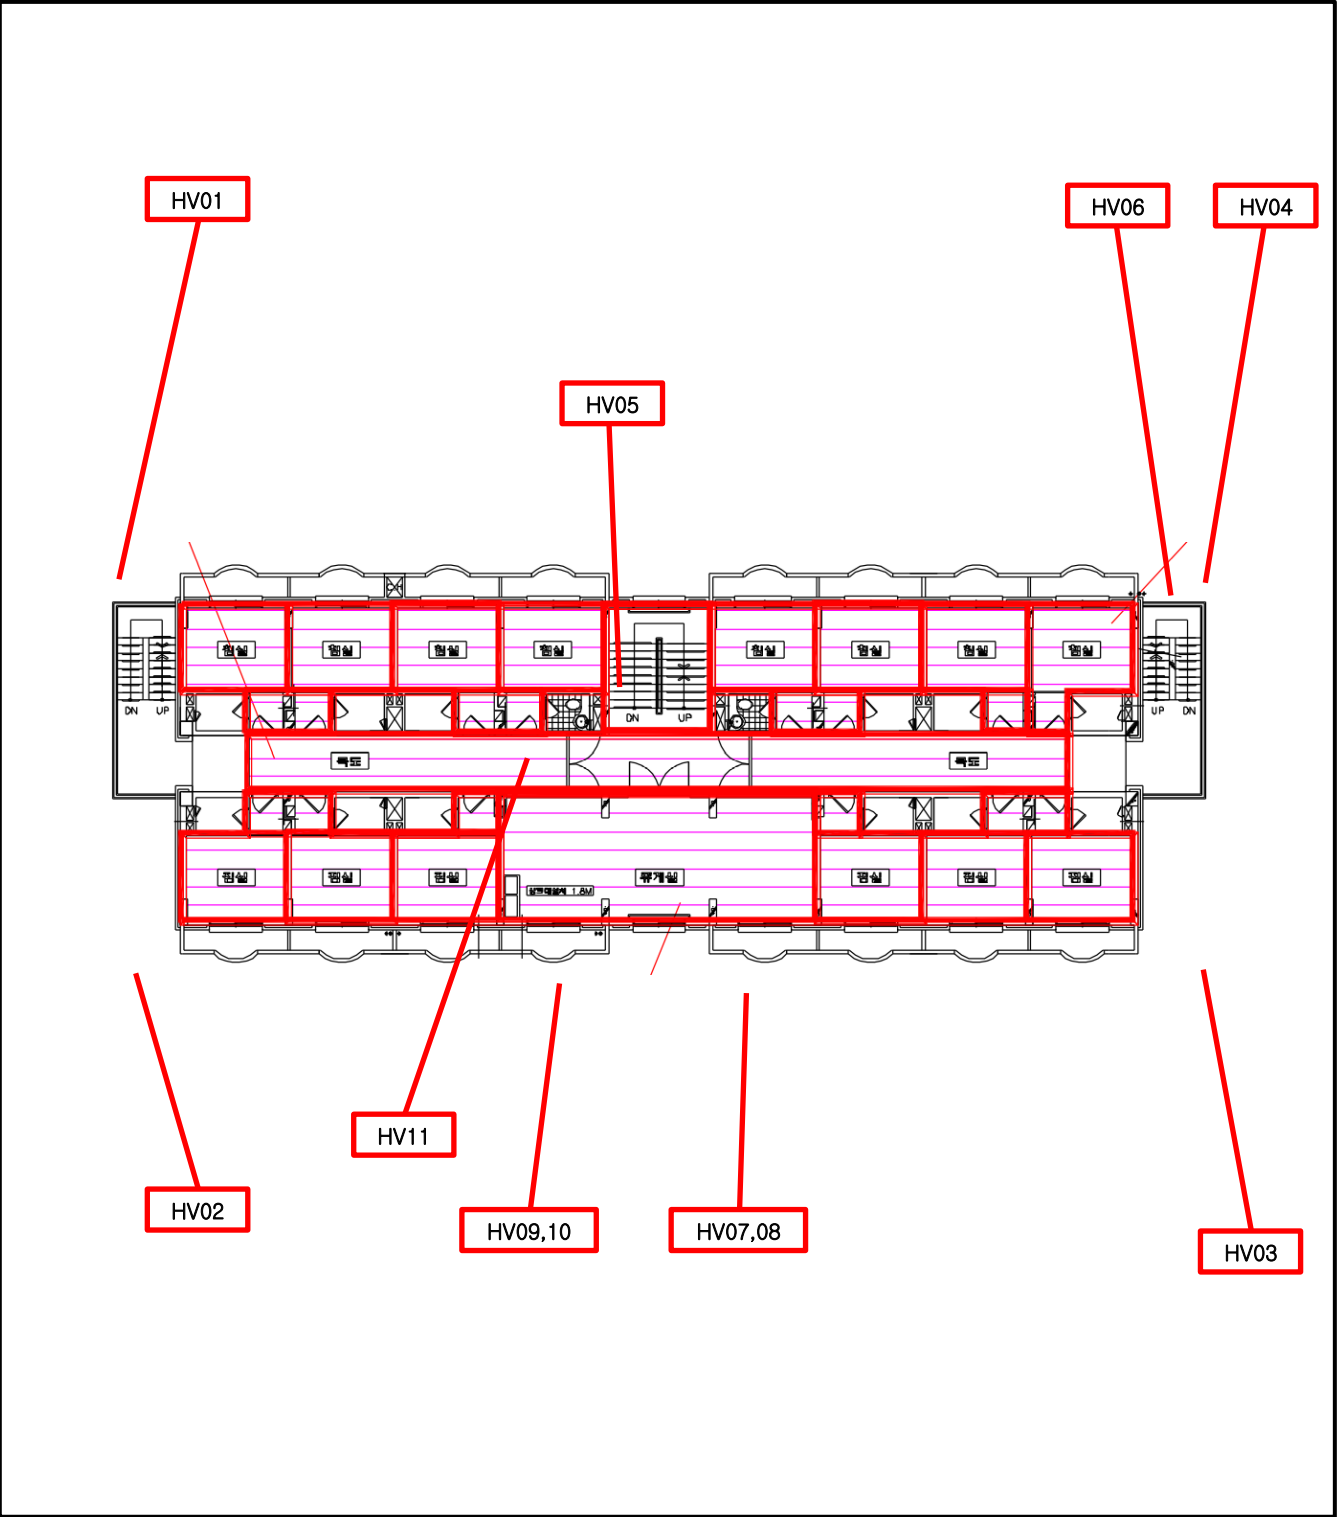
측정 지점 위치 (도식도)

| 범례 | |
|---|---|
| * HV01 ~ 11 : 측정위치 | * 석면함유 총 면적 : 999.70 m <sup>2</sup> 중 금회 248.00 작업 m <sup>2</sup> |
| * 특이사항 : 2층 작업 | |
