# 석면해체·제거 사업장의 석면비산 측정 결과보고서

16 비석면함유시설 개선 석면농도측정 용역

- 4일차 -

2022. 12.

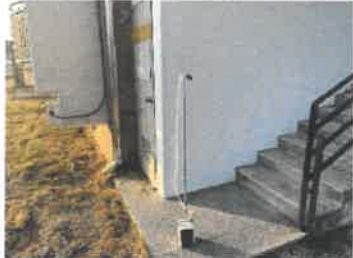
| 측정지점 | 비산측정 시작 사진 | 비산측정 종료 사진 | 비고 |
|---|---|---|---|
| 부지경계선<br>(동) | | | - |

| 측정지점 | 비산측정 시작 사진 | 비산측정 종료 사진 | 비고 |
|---|---|---|---|
| | 측정 시작 시간: 14시 46분 | 측정 종료 시간: 16시 51분 | |

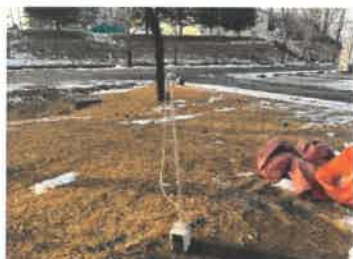
| 측정지점 | 비산측정 시작 사진 | 비산측정 종료 사진 | 비고 |
|---|---|---|---|
| 부지경계선<br>(서) | | | - |

| 측정지점 | 비산측정 시작 사진 | 비산측정 종료 사진 | 비고 |
|---|---|---|---|
| | 측정 시작 시간: 14시 48분 | 측정 종료 시간: 16시 53분 | |

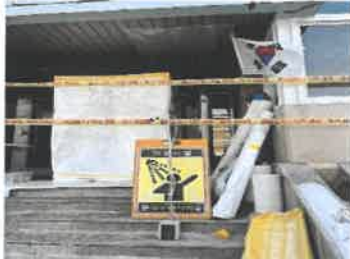
| 측정지점 | 비산측정 시작 사진 | 비산측정 종료 사진 | 비고 |
|---|---|---|---|
| 위생설비<br>입구 | | | - |

| 측정지점 | 비산측정 시작 사진 | 비산측정 종료 사진 | 비고 |
|---|---|---|---|
| | 측정 시작 시간: 15시 03분 | 측정 종료 시간: 15시 48분 | |

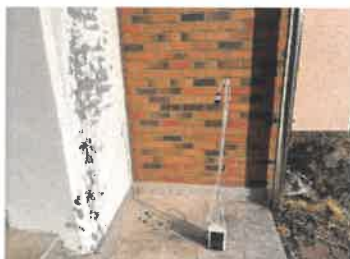
| 측정지점 | 비산측정 시작 사진 | 비산측정 종료 사진 | 비고 |
|---|---|---|---|
| 폐기물<br>반출구 | | | - |

| 측정지점 | 비산측정 시작 사진 | 비산측정 종료 사진 | 비고 |
|---|---|---|---|
| | 측정 시작 시간: 15시 51분 | 측정 종료 시간: 16시 36분 | |

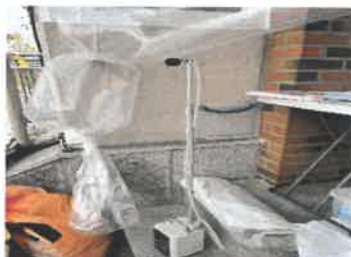
| 측정지점 | 비산측정 시작 사진 | 비산측정 종료 사진 | 비고 |
|---|---|---|---|
| 음압기<br>배출구 | | | - |

| 측정지점 | 비산측정 시작 사진 | 비산측정 종료 사진 | 비고 |
|---|---|---|---|
| | 측정 시작 시간: 15시 56분 | 측정 종료 시간: 16시 40분 | |

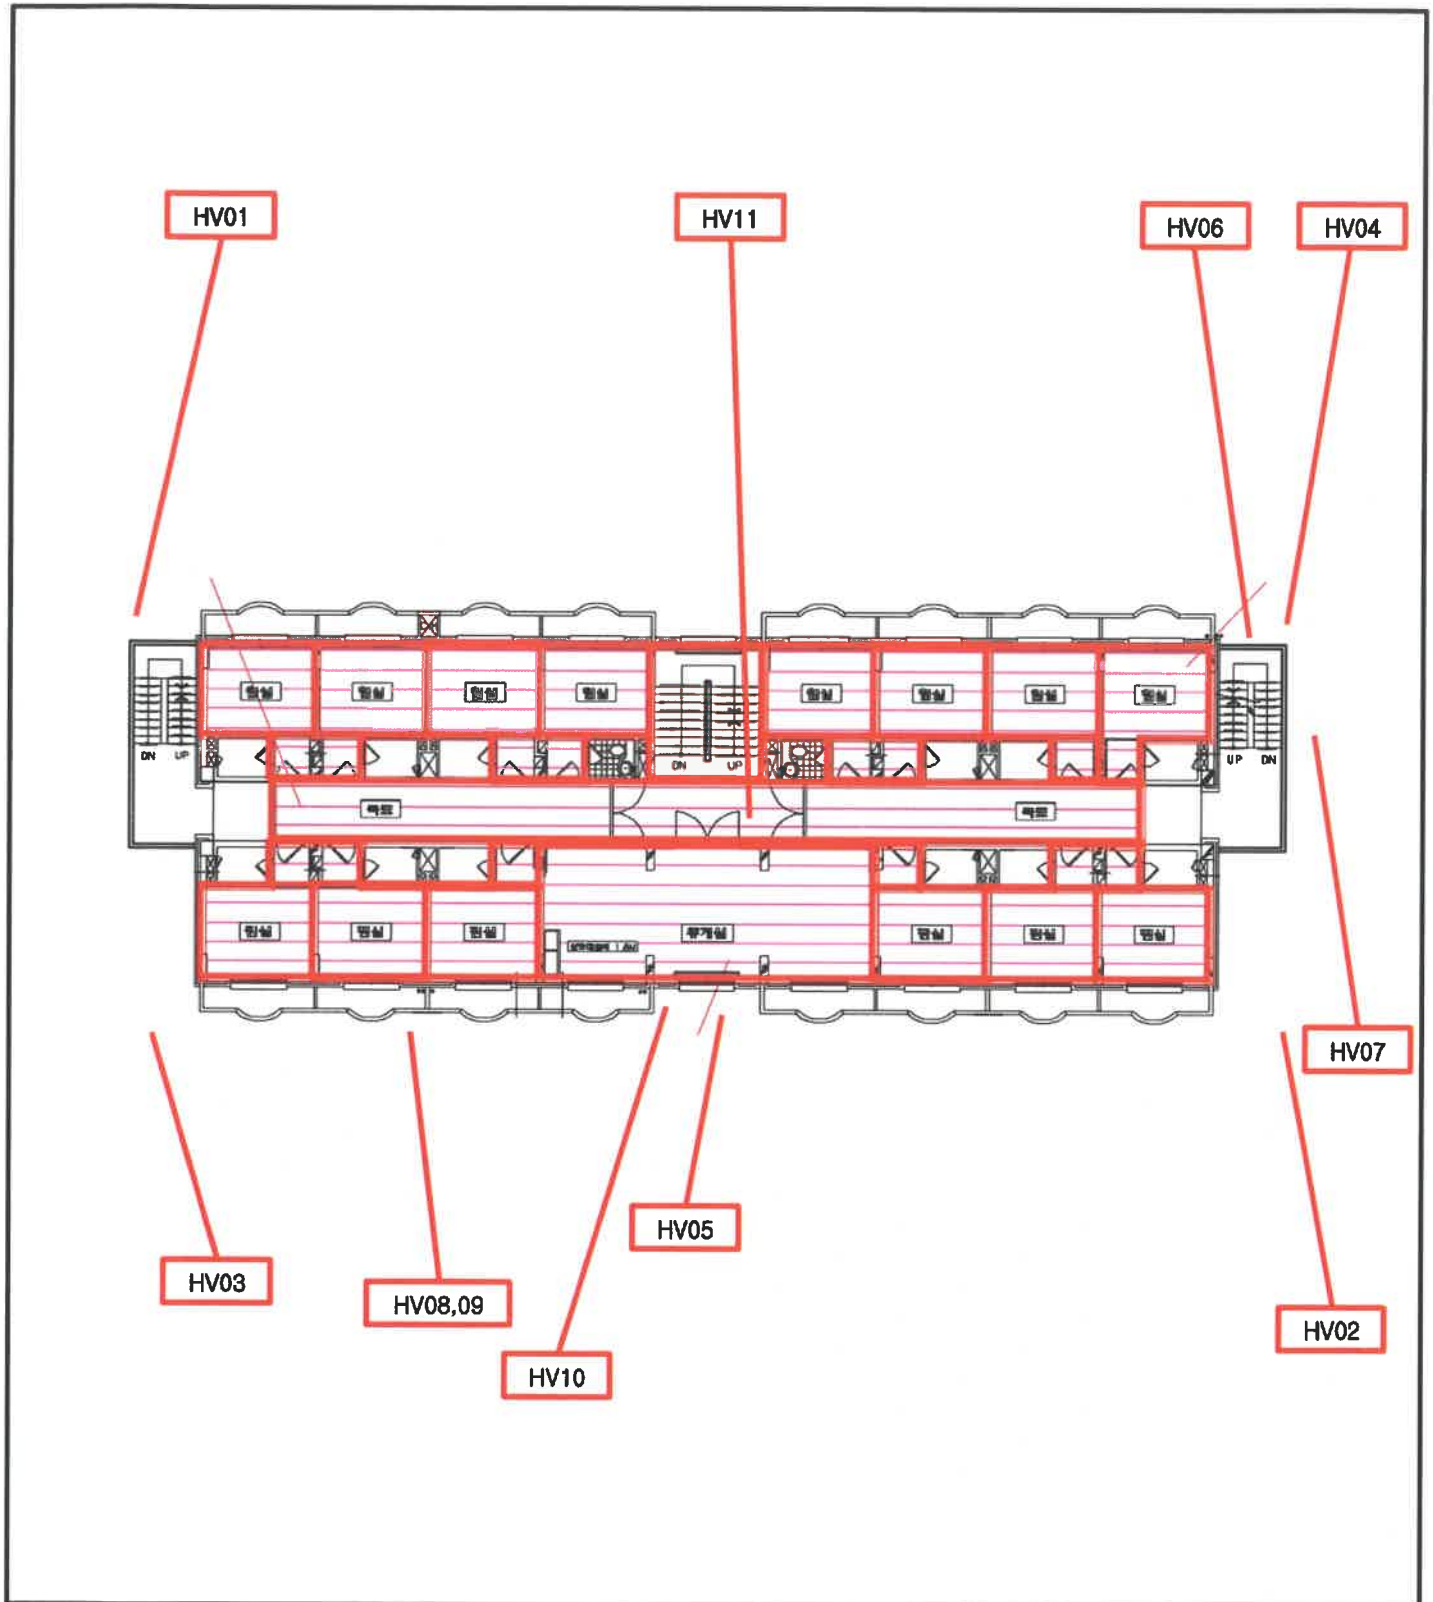
측정 지점 위치 (도식도)

\* HV01 ~ 11 : 측정위치

\* 석면함유 총 면적 : 999.70 m<sup>2</sup> 중 금회 241.90 작업 m<sup>2</sup>

\* 특이사항 : 1층 작업
