별지 1. [별지 제19호 서식] 관련

별지 2. [별지 제19호 서식] 관련

측정사진(대표적인 사진 첨부)

측정 지점 위치 (도식도)

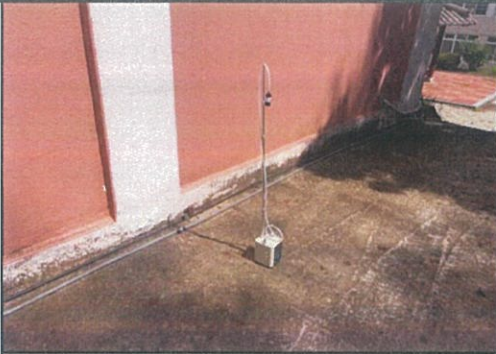
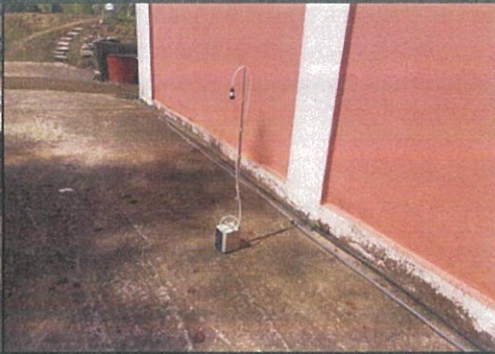
| 측정지점 | 비산측정 시작 사진 | 비산측정 종료 사진 | 비고 |
|---|---|---|---|
| 부지경계선<br>(동) | <br>측정 시작 시간: 10시 00분 | <br>측정 종료 시간: 14시 03분 | - |

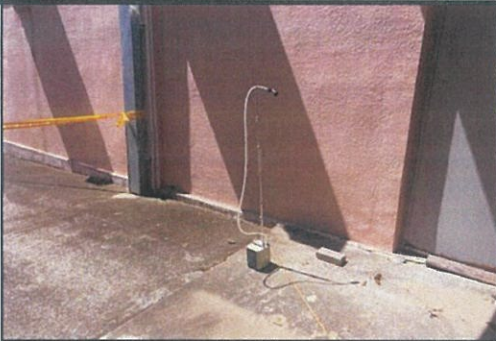
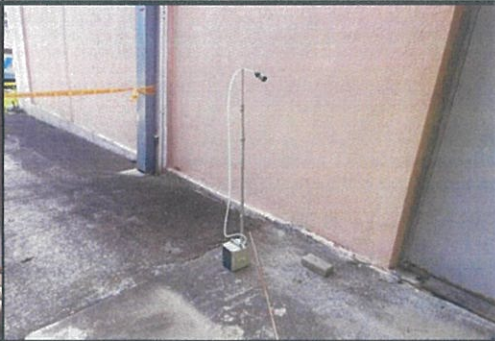
| 측정지점 | 비산측정 시작 사진 | 비산측정 종료 사진 | 비고 |
|---|---|---|---|
| 부지경계선<br>(서) | <br>측정 시작 시간: 10시 03분 | <br>측정 종료 시간: 14시 06분 | - |

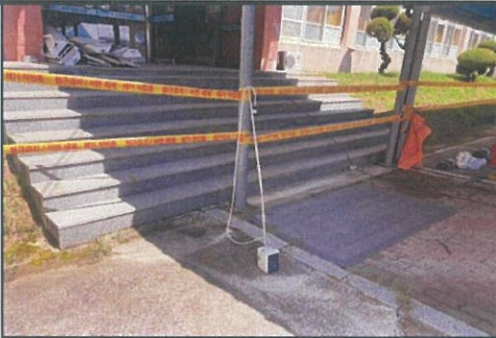
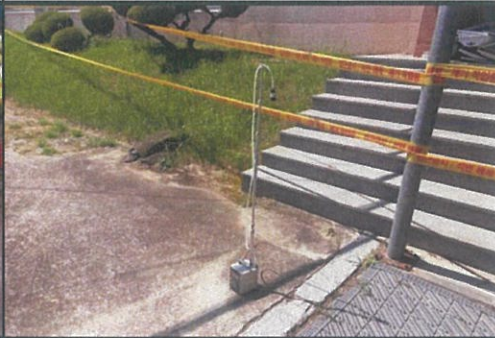
| 측정지점 | 비산측정 시작 사진 | 비산측정 종료 사진 | 비고 |
|---|---|---|---|
| 부지경계선<br>(남) | <br>측정 시작 시간: 10시 06분 | <br>측정 종료 시간: 14시 09분 | - |

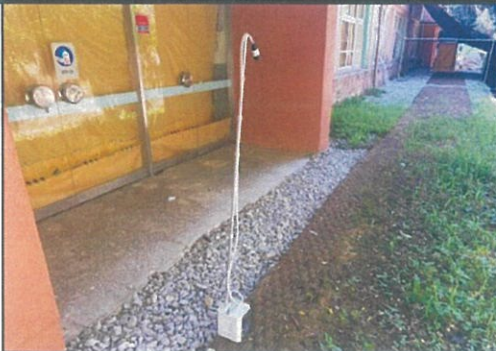
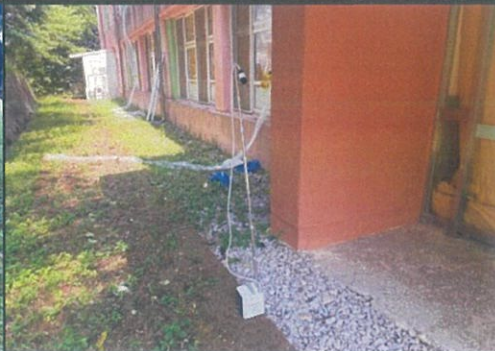
| 측정지점 | 비산측정 시작 사진 | 비산측정 종료 사진 | 비고 |
|---|---|---|---|
| 부지경계선<br>(북) | <br>측정 시작 시간: 10시 09분 | <br>측정 종료 시간: 14시 12분 | - |

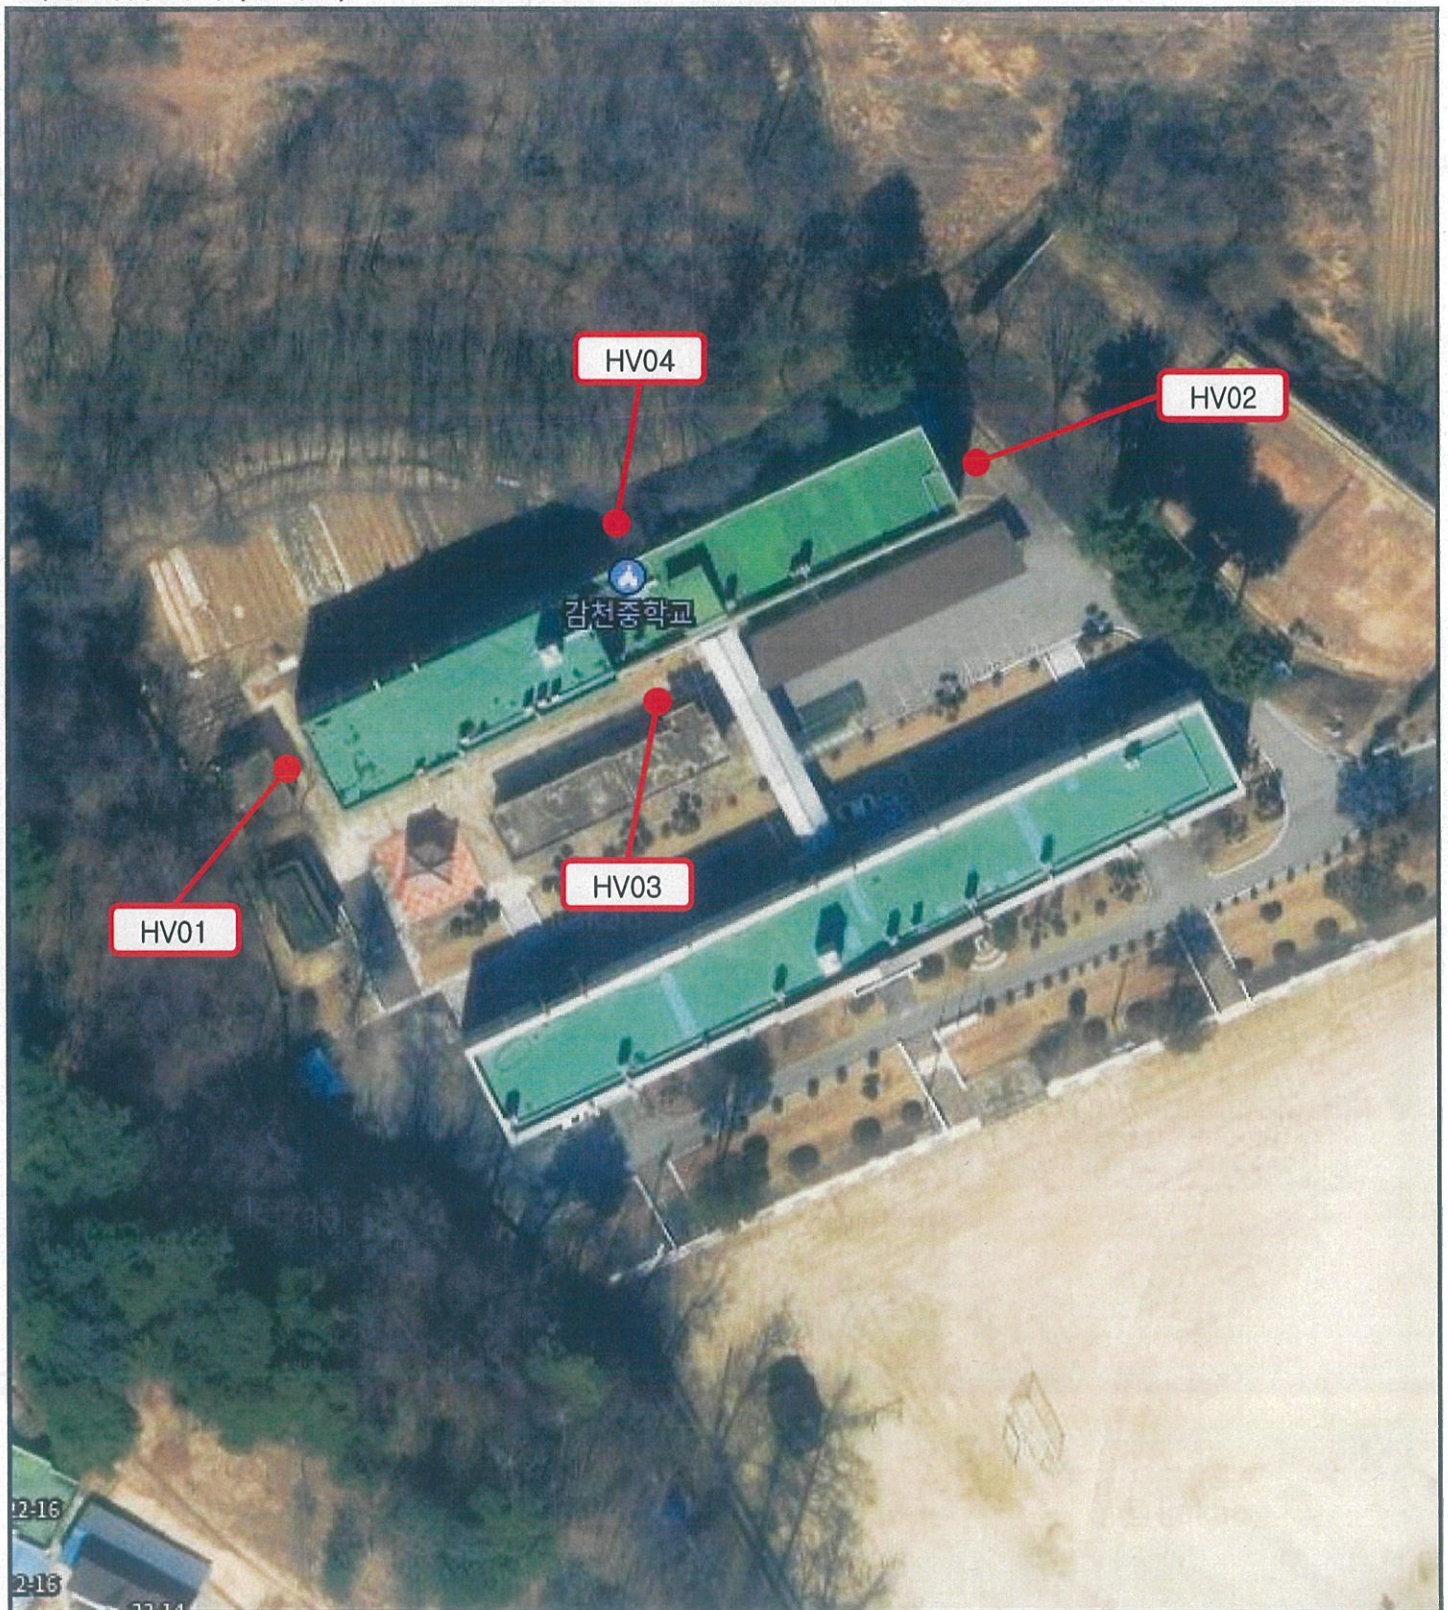
\* HV01 ~ 04 : 측정지점

\* 석면함유 총 면적 : 1,555.20 m<sup>2</sup>

\* 특이사항 : 공사 (석면해체작업) 개시 전 측정
