별지 1. [별지 제19호 서식] 관련

－ 측정결과

별지 2. [별지 제19호 서식] 관련

측정사진(대표적인 사진 첨부)

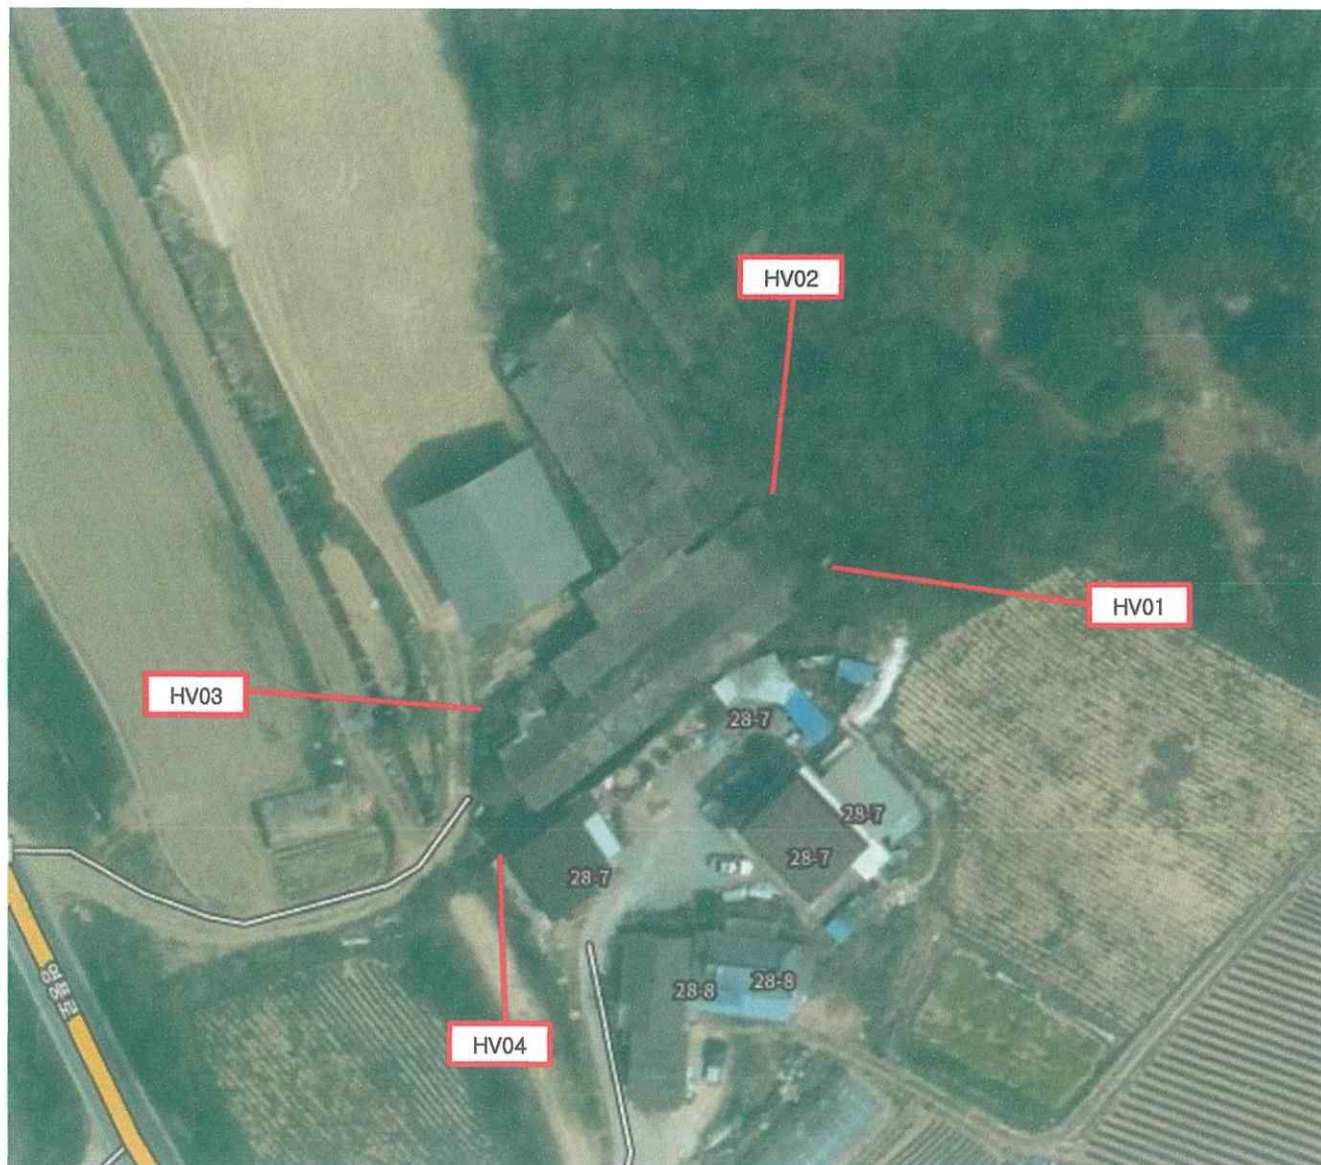
측정 지점 위치 (도식도)

| 범례 | |
|---|---|
| * HV01 ~ 04 : 측정위치 | * 석면함유 총 면적 : 705.78 m <sup>2</sup> |
| * 특이사항 : 공사 (석면해체작업) 개시 전 측정 | |
